## Ocena stanu technicznego pojazdu

| 0128235 | <b>VOLVO, XC40 17-21, XC 40 T5 AWD Momentum (Intro E</b> | | | | KOM |
| WW9002J | YV1XZ13BCJ2015482 | | 09-11-2018/2018 | 09-11-2023 | czarny/2-warstwowy metalizowany |

**Data oględzin:** 24-07-2023

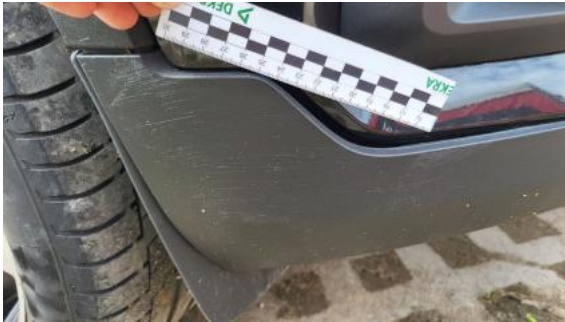
| Poz. | Nazwa części | Nr katalogowy | Opis uszkodzenia | NS [%] |
|---|---|---|---|---|
| 1 | Nakładka zderzaka przedniego, dół | 31449340 | rysa/odprysk, inne:nieprawidłowe zamocowanie | |

**Fot. 33**  
Spoiler zderzaka przedniego - Rysa/odprysk 1

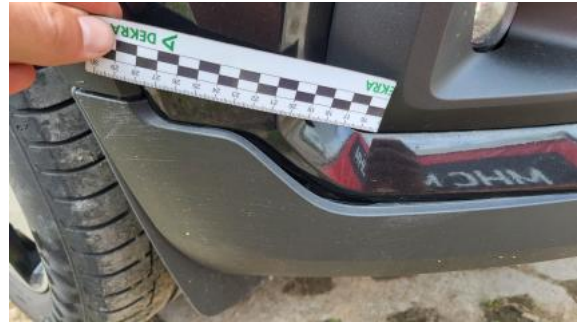
**Fot. 34**  
Spoiler zderzaka przedniego - Inne 1

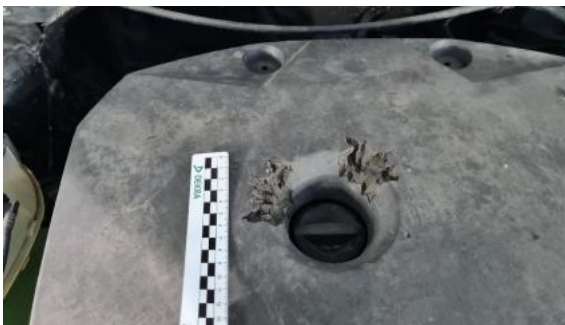
| Poz. | Nazwa części | Nr katalogowy | Opis uszkodzenia | NS [%] |
|---|---|---|---|---|
| 4 | Obudowa silnika, góra | 32138305 | pęknięcie/rozerwanie | |

**Fot. 35**  
Obudowa silnika, góra (Pęknięcie/ Rozerwanie)

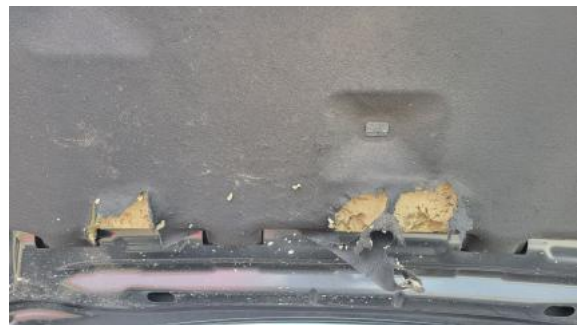
| Poz. | Nazwa części | Nr katalogowy | Opis uszkodzenia | NS [%] |
|---|---|---|---|---|
| 3 | Wykładzina tłumiąca pokrywę przedniej | 32347589 | pęknięcie/rozerwanie | |

**Fot. 36**  
Wykładzina pokrywy komory silnika - Pęknięcie/rozerwanie 1

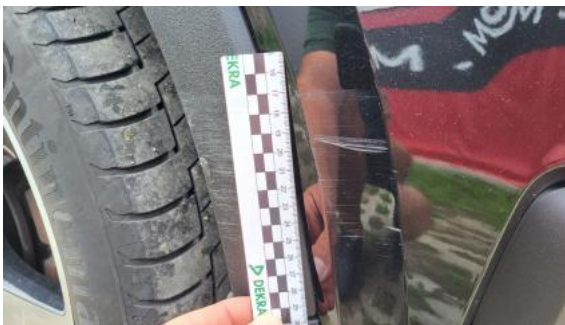
| Poz. | Nazwa części | Nr katalogowy | Opis uszkodzenia | Czas [rbg] |
|---|---|---|---|---|
| 1 | Nakładka zderzaka przedniego, góra | 39790894 | rysa/odprysk | 0.5 |

**Fot. 37**  
Zderzak - Rysa/odprysk 1

| Poz. | Nazwa części | Rodzaj lakierowania | Opis uszkodzenia | NS [%] |
|---|---|---|---|---|
| 1 | Zderzak przedni, część górna a-d | K3 | | |

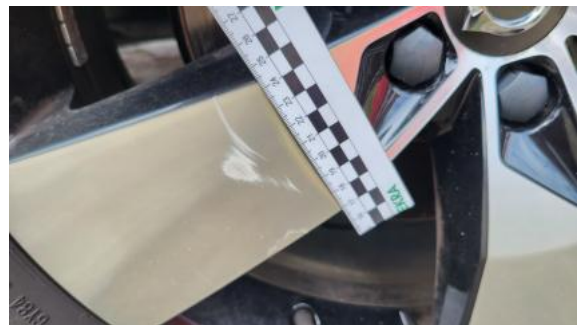
| Poz. | Nazwa części | Nr katalogowy | Opis uszkodzenia | Czas [rbg] |
|---|---|---|---|---|
| 6 | Felga przednia R | | rysa/odprysk | |

**Fot. 38**  
Felga aluminiowa przednia P - Rysa/odprysk 1

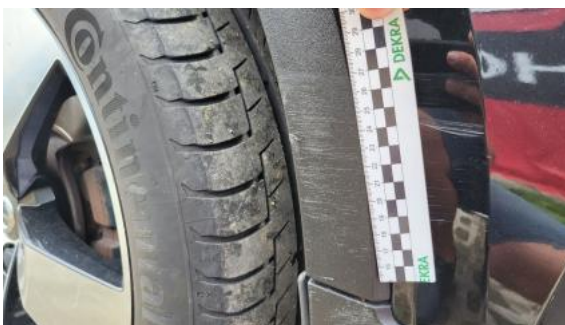
| Poz. | Nazwa części | Nr katalogowy | Opis uszkodzenia | NS [%] |
|---|---|---|---|---|
| 2 | Listwa ochronna rantu błotnika R | 31448325 | rysa/odprysk | |

**Fot. 39**  
Listwa błotnika przedniego P - Rysa/odprysk 1

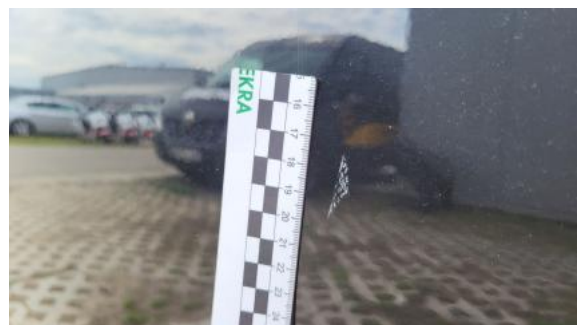
| Poz. | Nazwa części | Nr katalogowy | Opis uszkodzenia | Czas [rbg] |
|---|---|---|---|---|
| 2 | Poszycie drzwi przednich R | 31479743 | rysa/odprysk | |

**Fot. 40**  
Drzwi przednie P - Rysa/odprysk 1

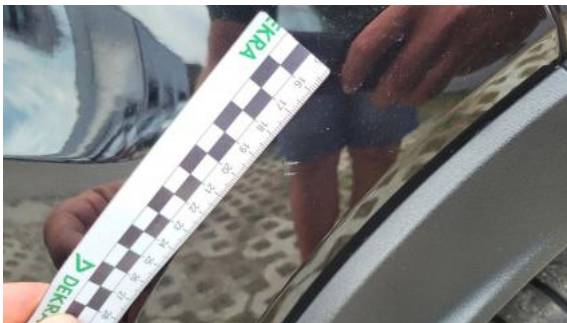
**Fot. 41**

| Poz. | Nazwa części | Nr katalogowy | Opis uszkodzenia | Czas [rbg] |
|---|---|---|---|---|
| 4 | Nakładka zderzaka tylnego, dół | 32219798 | rysa/odprysk | |

Zderzak tylny - Rysa/odprysk 1

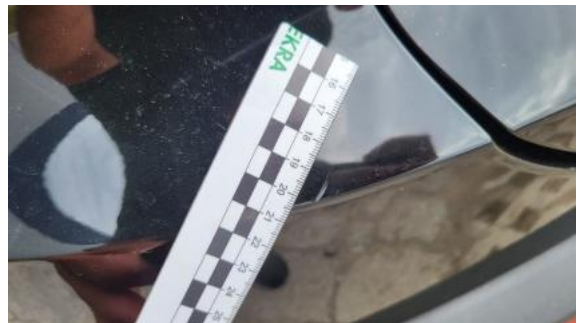
**Fot. 42**

Zderzak tylny - Rysa/odprysk 2

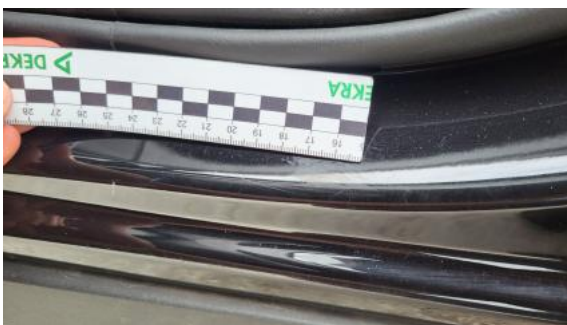
**Fot. 43**

| Poz. | Nazwa części | Nr katalogowy | Opis uszkodzenia | Czas [rbg] |
|---|---|---|---|---|
| 5 | Błotnik tylny L | 32310036 | rysa/odprysk | |

Błotnik tylny L / Ściana boczna L - Rysa/odprysk 1

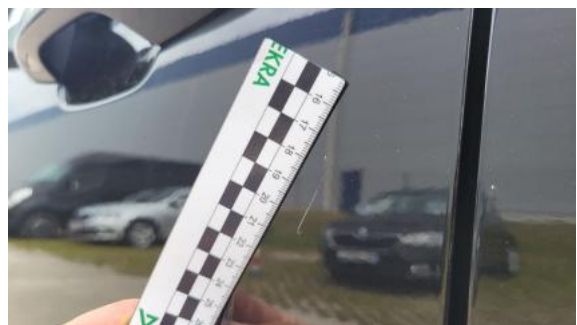
**Fot. 44**

| Poz. | Nazwa części | Nr katalogowy | Opis uszkodzenia | Czas [rbg] |
|---|---|---|---|---|
| 1 | Poszycie drzwi przednich L | 31479742 | rysa/odprysk | |

Drzwi przed L - Rysa/odprysk 1

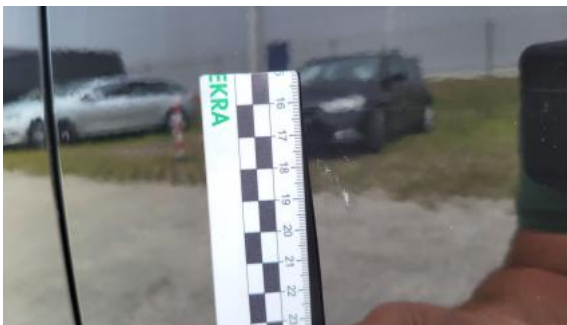
**Fot. 45**

| Poz. | Nazwa części | Nr katalogowy | Opis uszkodzenia | Czas [rbg] |
|---|---|---|---|---|
| 3 | Poszycie drzwi tylnych L | 31479752 | rysa/odprysk | |

Drzwi tylne L - Rysa/odprysk 1
