Nr zlecenia DEKRA: MHC/WAW/55007/21/08/27
Nr zlecenia/szkody:
Data zlecenia: 27-08-2021

Ocena stanu technicznego pojazdu

Eurotax-Kod EC	Marka, model, typ pojazdu				Rodzaj nadwozia
0128693	VOLKSWAGEN, Passat Variant [B8] 14-19, Passat 2.0 TDI BMT SCR ...				KOM
Rodzaj silnika	Pojemność [ccm]	Moc [KM/kW]	Skrzynia biegów	Stan licznika [km] (odczytany)	Ilość drzwi/miejsc
z zapłonem samoczynnym	1968	150/110	automatyczna	58 838	5/5
Nr rej. pojazdu	Nr nadwozia (VIN)		Data 1-rej./rok prod.	Następne bad. tech.	Lakier
WD9877H	WVWZZZ3CZJP013278		28-08-2018/2018	28-08-2021	Srebrny/metalic

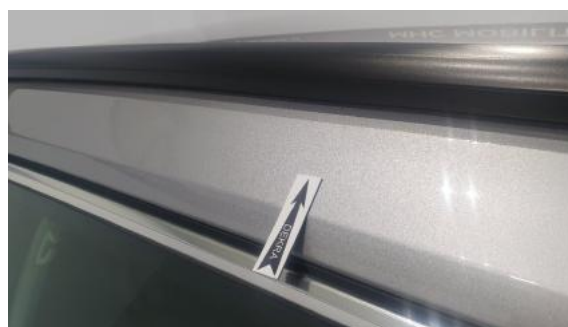
Poz.	Nazwa części	Nr katalogowy	Opis uszkodzenia	Czas [rbg]
1	Drzwi przednie (nieuzbrojone) L	3G0831055AG	rysa/odprysk	
2	Drzwi tylne (nieuzbrojone) L	3G9833055AE	rysa/odprysk	
3	Błotnik tylny R	3G9809844	wgniecenie, rysa/odprysk	
4	Rama dachu lewa L		wgniecenie

Fot. 28
Rama dachu L (Wgniecie./Odształ.)

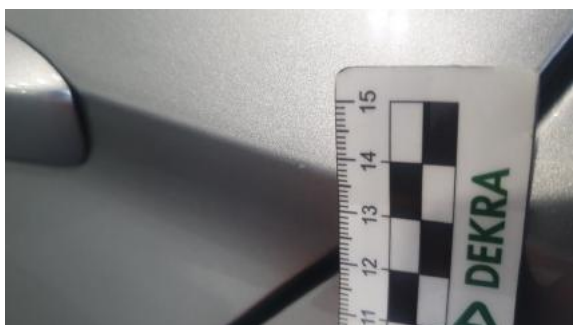
Fot. 29
Drzwi tylne lewe (Rysa/Odprysk)

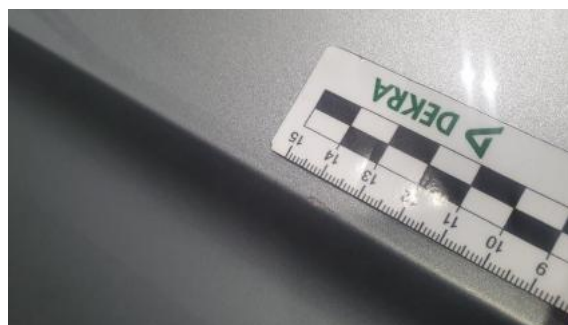
Fot. 30
Drzwi tylne lewe (Rysa/Odprysk 1)

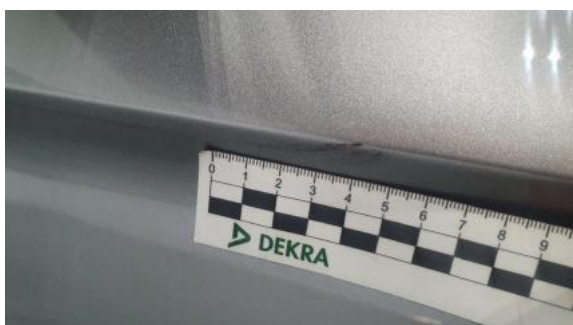
Fot. 31
Drzwi przednie lewe (Rysa/Odprysk)

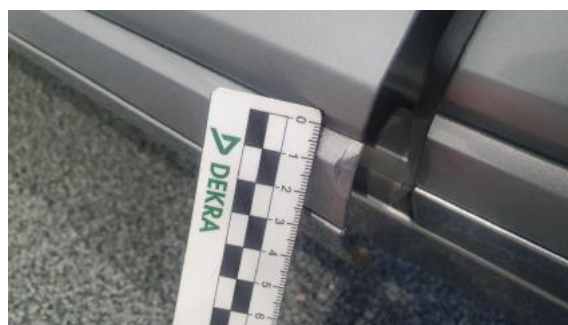
Poz.	Nazwa części	Nr katalogowy	Opis uszkodzenia	NS [%]
1	Nakładka dolna drzwi przednich L	3G08533319B9	wgniecenie, pęknięcie

Poz.	Nazwa części	Rodzaj lakierowania	Opis uszkodzenia	NS [%]
1	Listwa drzwiowa	K1R		0.02

Fot. 32
Listwa drzwi przednich lewych (Wgniecie./Odształ.)

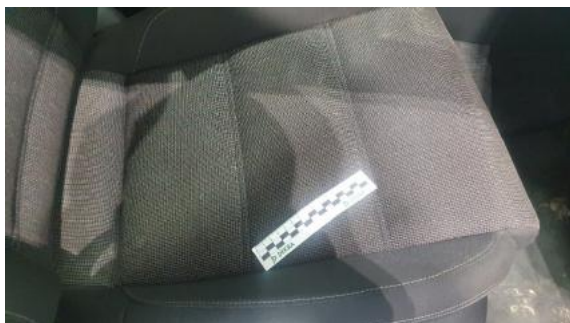
Fot. 33

Fotel prawy (Inne)
