## Ocena stanu technicznego pojazdu

| 0111320 | <b>FORD, Mondeo Hatchback 14-19, Mondeo 2.0 TDCi Trend</b> | | | | hatchback |
| WW6962J | WF0EXXWPCEJS30721 | | 16-05-2018/2018 | 11-05-2023 | Czarny/zwykły |

**Data oględzin:** 20-05-2021

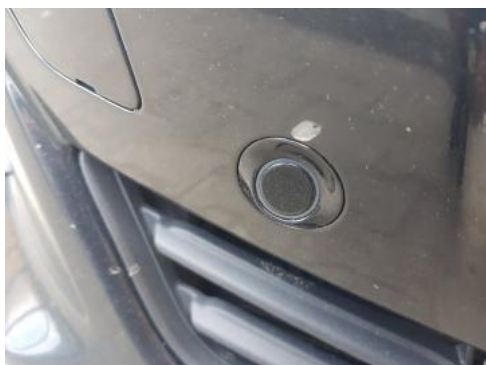
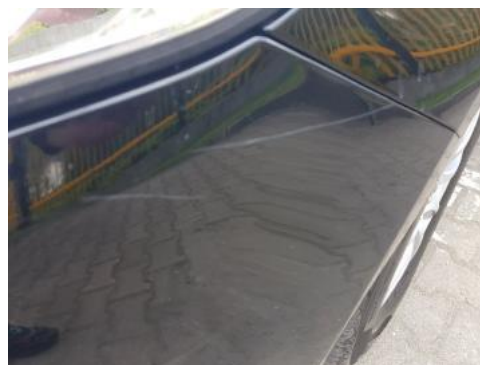
| Poz. | Nazwa części | Nr katalogowy | Opis uszkodzenia | Czas [rbg] |
|---|---|---|---|---|
| 1 | Okładzina zderzaka przedniego | 2011258 | liczne, zarysowanie | |

**Fot. 25**  
Zderzak (Rysa/Odprysk)

**Fot. 26**  
Zderzak (Rysa/Odprysk 1)

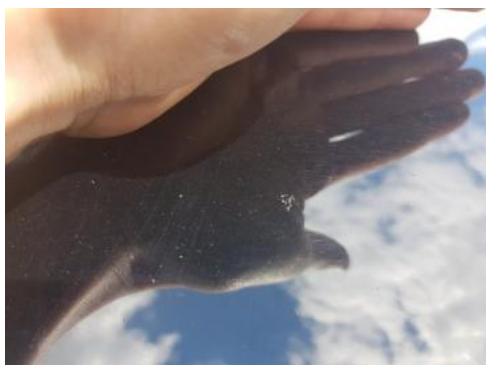
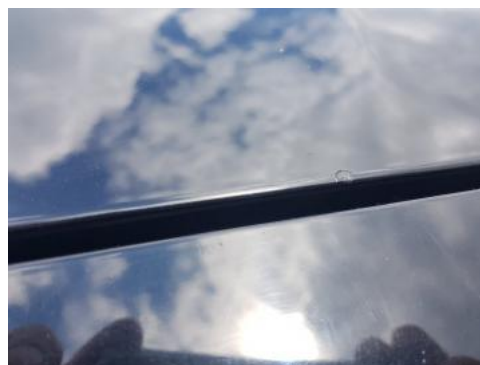
| Poz. | Nazwa części | Nr katalogowy | Opis uszkodzenia | Czas [rbg] |
|---|---|---|---|---|
| 2 | Pokrywa przednia | 2153072 | pojedyncze, rysa/odprysk | |

**Fot. 29**  
Pokrywa komory silnika (Rysa/Odprysk)

**Fot. 30**  
Pokrywa komory silnika (Rysa/Odprysk 1)

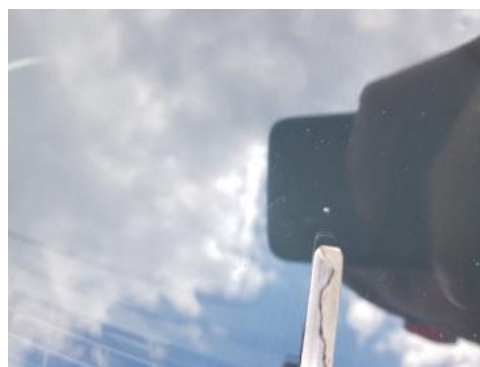
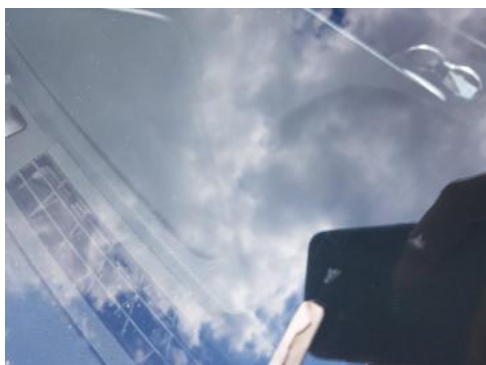
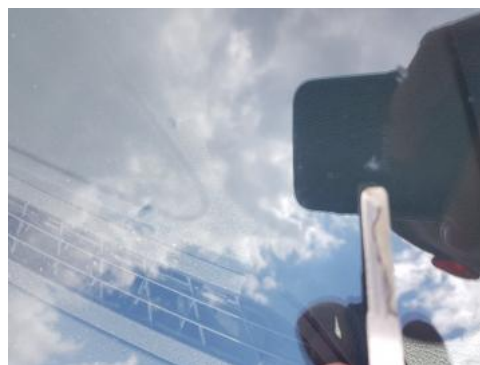
| Poz. | Nazwa części | Nr katalogowy | Opis uszkodzenia | NS [%] |
|---|---|---|---|---|
| 1 | Szyba czołowa barw/ogrzew. czuj. deszcz | 1923543 | pojedyncze, pęknięcie | |

**Fot. 32**  
Szyba czołowa (Rysa/Odprysk)

**Fot. 33**  
Szyba czołowa (Rysa/Odprysk 1)

**Fot. 34**  
Szyba czołowa (Rysa/Odprysk 2)

| Poz. | Nazwa części | Nr katalogowy | Opis uszkodzenia | NS [%] |
|---|---|---|---|---|
| 2 | Kpl.montażowy/naprawczy-kpl.do klejenia | 1935148 | | |

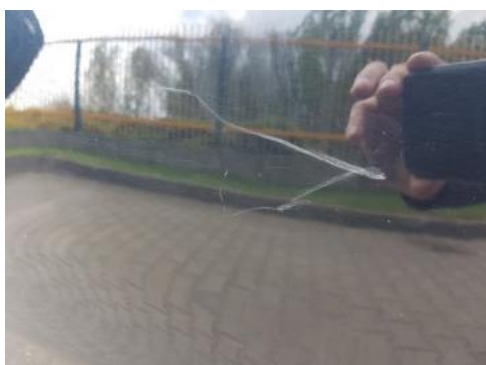
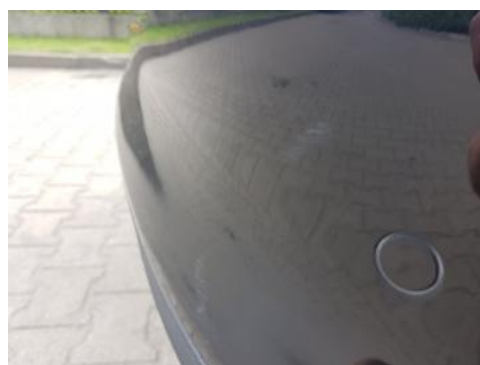
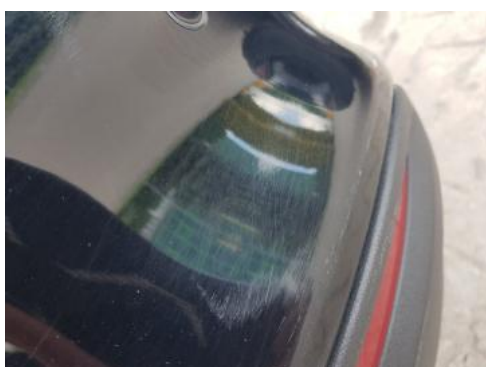
| Poz. | Nazwa części | Nr katalogowy | Opis uszkodzenia | Czas [rbg] |
|---|---|---|---|---|
| 4 | Okładzina zderzaka tylnego | 1890661 | pojedyncze, rysa/odprysk | |

**Fot. 37**  
Zderzak tylny (Rysa/Odprysk)

**Fot. 38**  
Zderzak tylny (Rysa/Odprysk 1)

**Fot. 39**  
Zderzak tylny (Rysa/Odprysk 2)

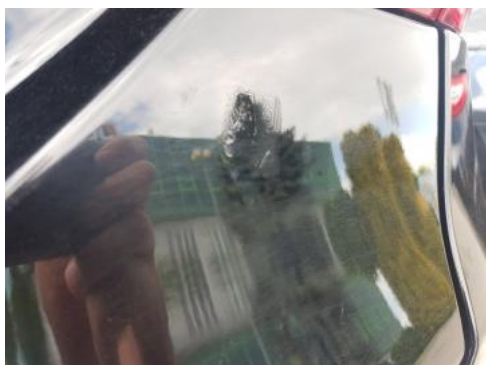
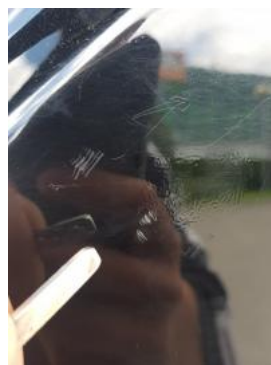
| Poz. | Nazwa części | Nr katalogowy | Opis uszkodzenia | Czas [rbg] |
|---|---|---|---|---|
| 5 | Pokrywa tylna | 2389691 | pojedyncze,<br>wgniecenie/odkształcenie | |

**Fot. 41**  
Pokrywa bagażnika (Wgniec./Odształ.)

**Fot. 42**  
Pokrywa bagażnika (Wgniec./Odształ. 1)

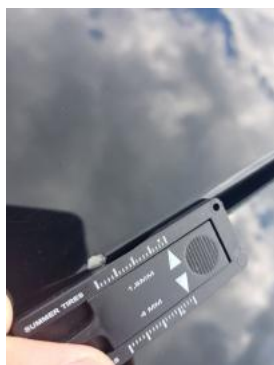
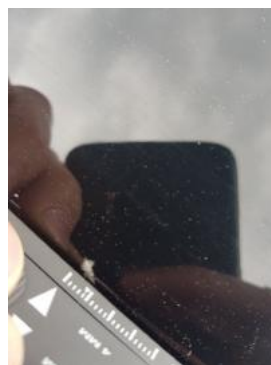
| Poz. | Nazwa części | Nr katalogowy | Opis uszkodzenia | Czas [rbg] |
|---|---|---|---|---|
| 1 | Dach | 1938029 | pojedyncze, rysa/odprysk, pojedyncze, ślady korozji | |

**Fot. 45**  
Dach (Rysa/Odprysk)

**Fot. 46**  
Dach (Rysa/Odprysk 1)

| Poz. | Nazwa części | Rodzaj lakierowania | Opis uszkodzenia | NS [%] |
|---|---|---|---|---|
| 1 | Dach, część środkowa | III | | |

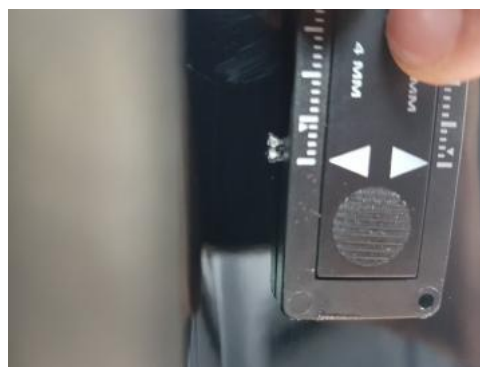
| Poz. | Nazwa części | Nr katalogowy | Opis uszkodzenia | Czas [rbg] |
|---|---|---|---|---|
| 3 | Próg L | 2185241 | pojedyncze, rysa/odprysk | |

**Fot. 48**  
Próg lewy (Rysa/Odprysk)
