Nr zlecenia DEKRA: HCP/WAW/18530/21/03/23  
Nr zlecenia/szkody:  
Data zlecenia: 23-03-2021

**DEKRA Polska - Centrala**  
02-673 Warszawa, ul. Konstruktorska 12A

| Producent | BMW |
| Model | Seria 3 Touring [F31] 15-19 |

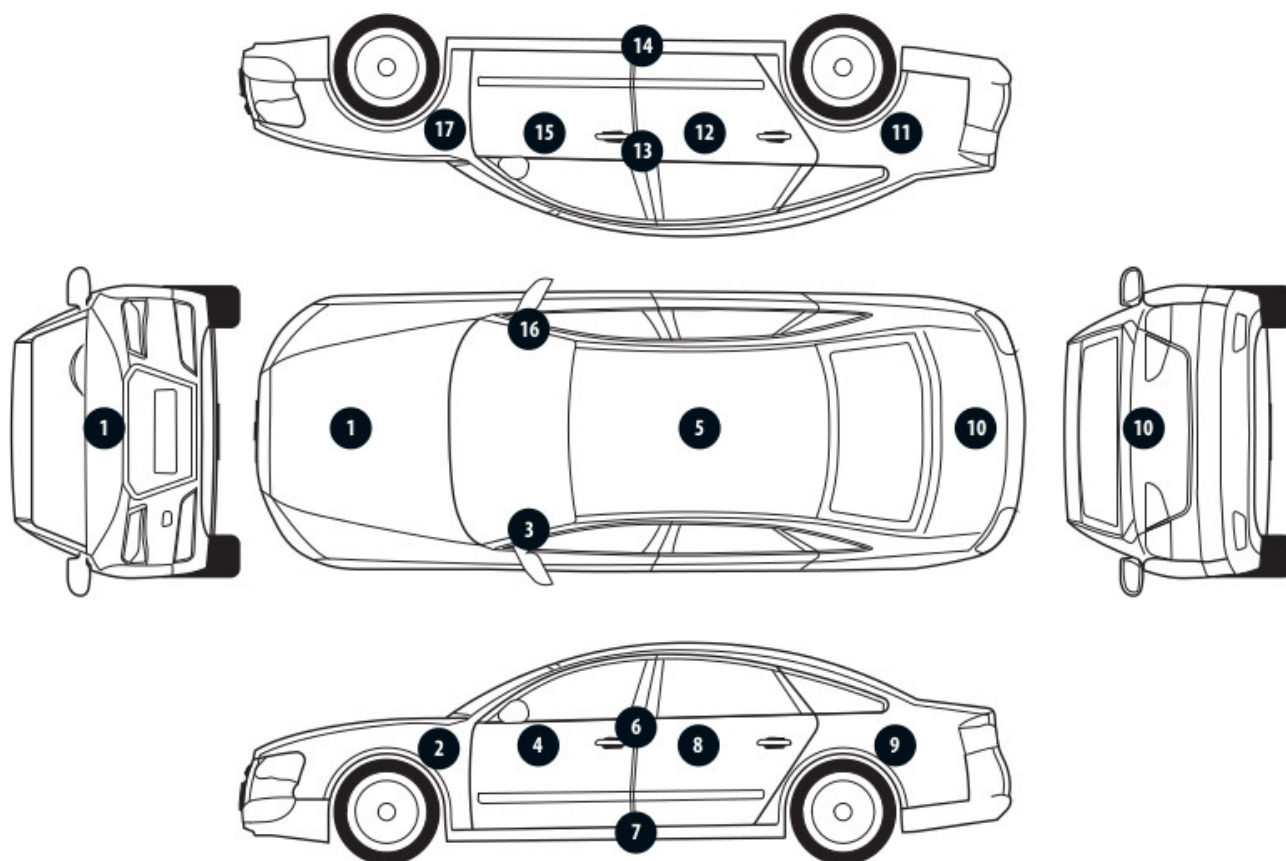
Pomiar grubości powłoki lakierowej poj.

| Nr punktu kontroli | Kontrolowany element | Zmierzony przedział grubości powłoki lakierowej [μm] |
|---|---|---|
| 11 | Światła tylne prawe | 150 - 500 |

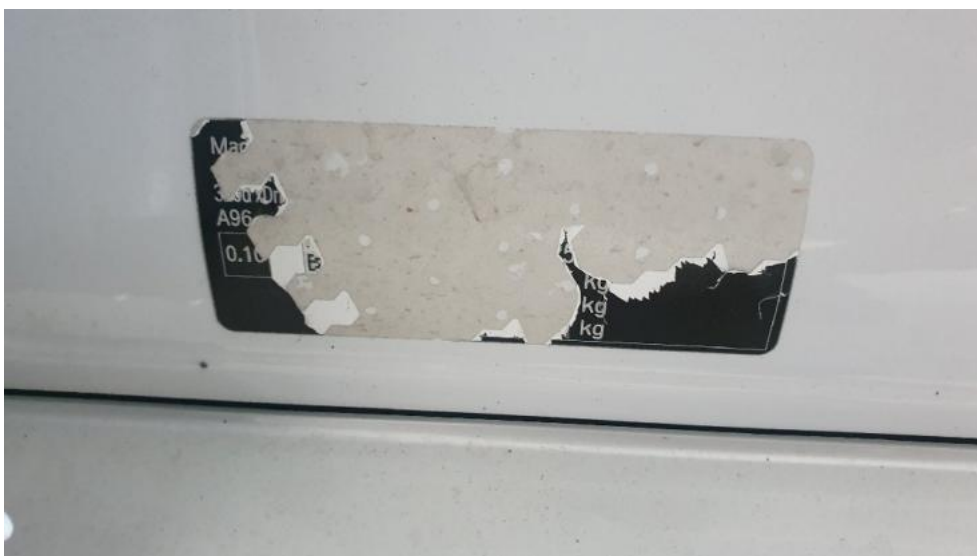
**Fot. 8.**  
Tabliczka

Uszkodzona tabliczka znamionowa.

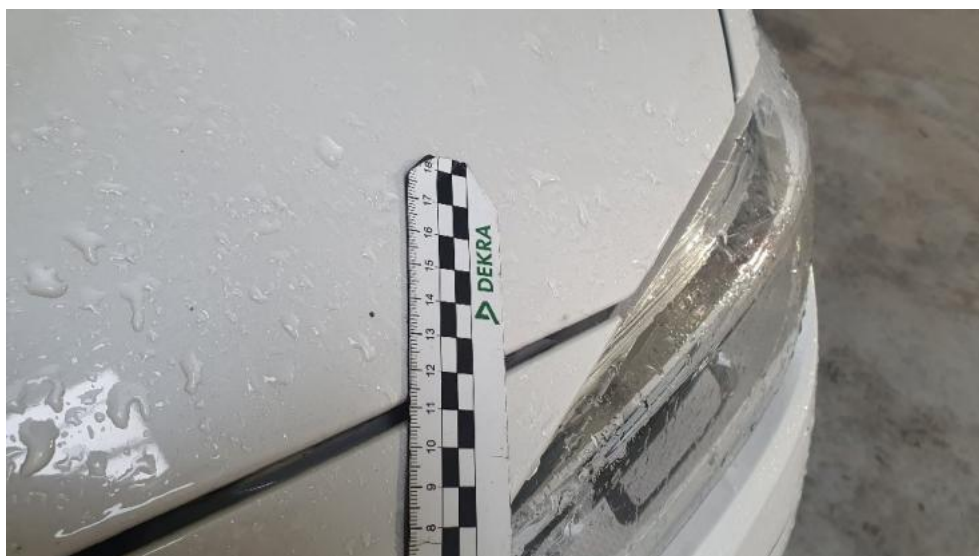
**Fot. 26.**  
Pokrywa komory silnika (Rysa/Odprysk)

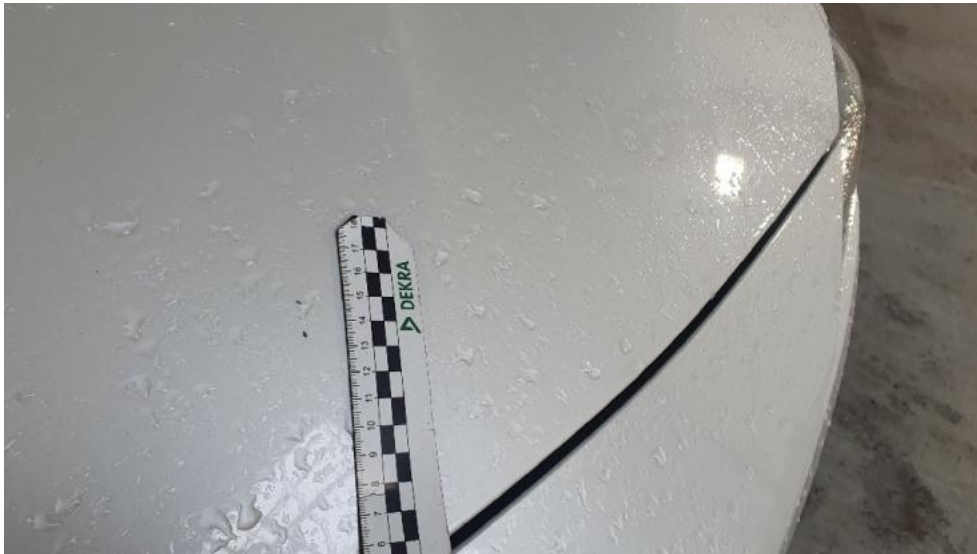
**Fot. 27.**

Pokrywa komory silnika (Rysa/Odprysk 1)

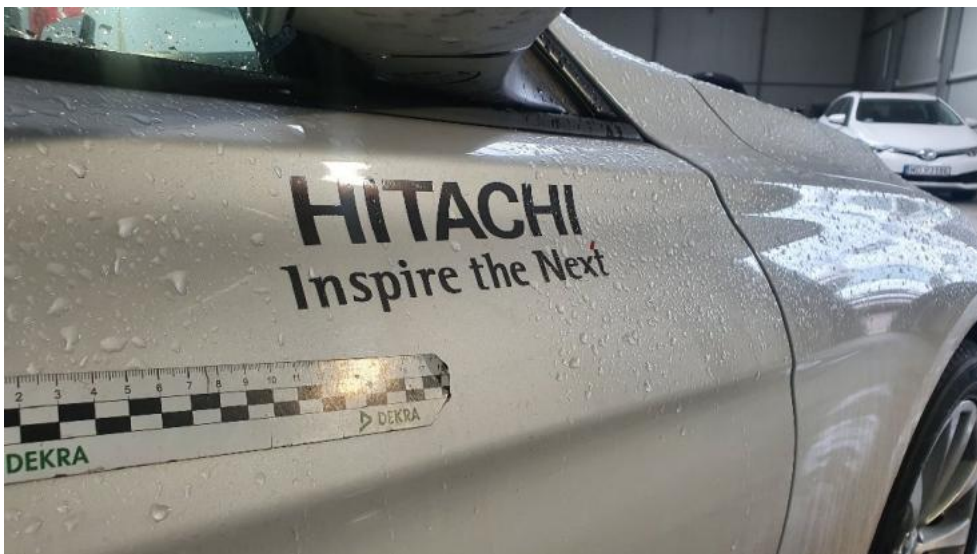
**Fot. 28.**

Drzwi przednie prawe (Inne)

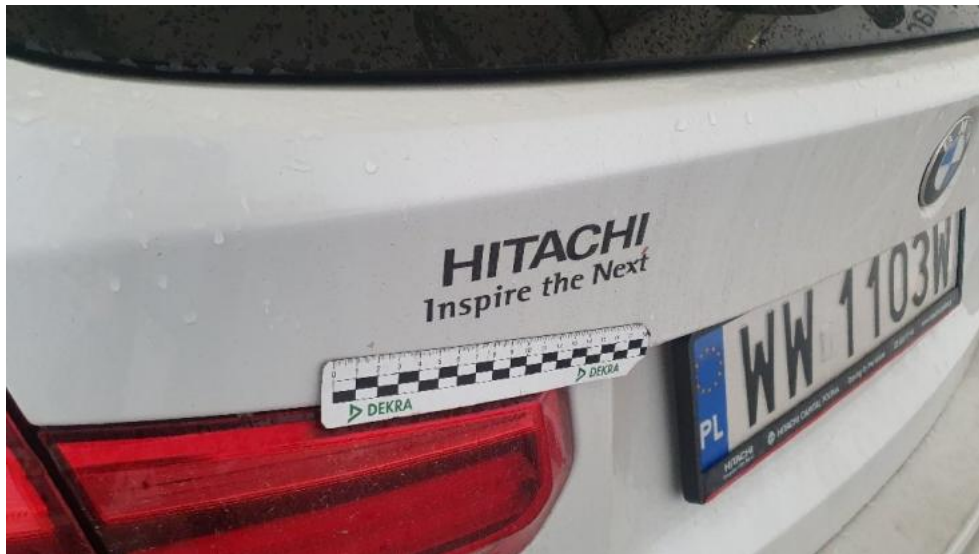
**Fot. 29.**

Pokrywa bagażnika (Inne)

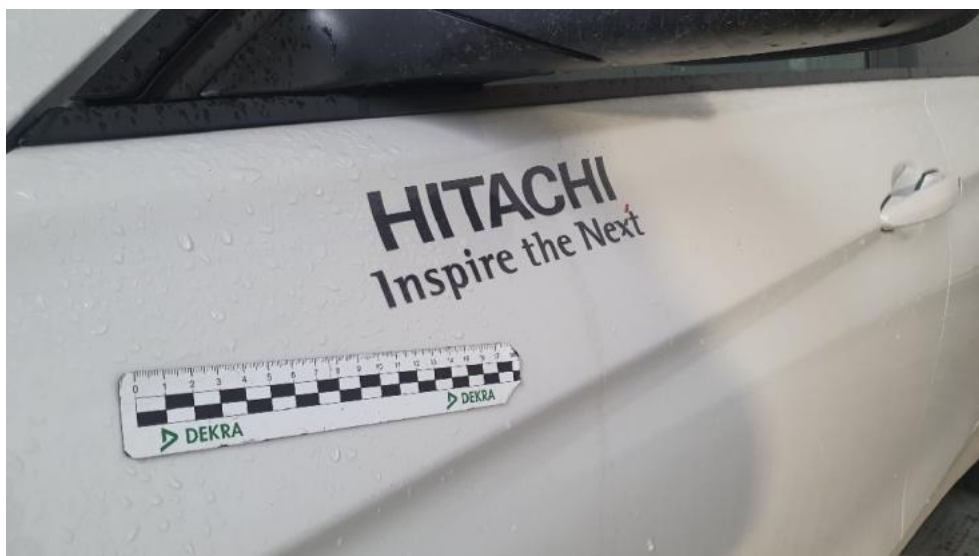
**Fot. 30.**

Drzwi przednie lewe (Inne)

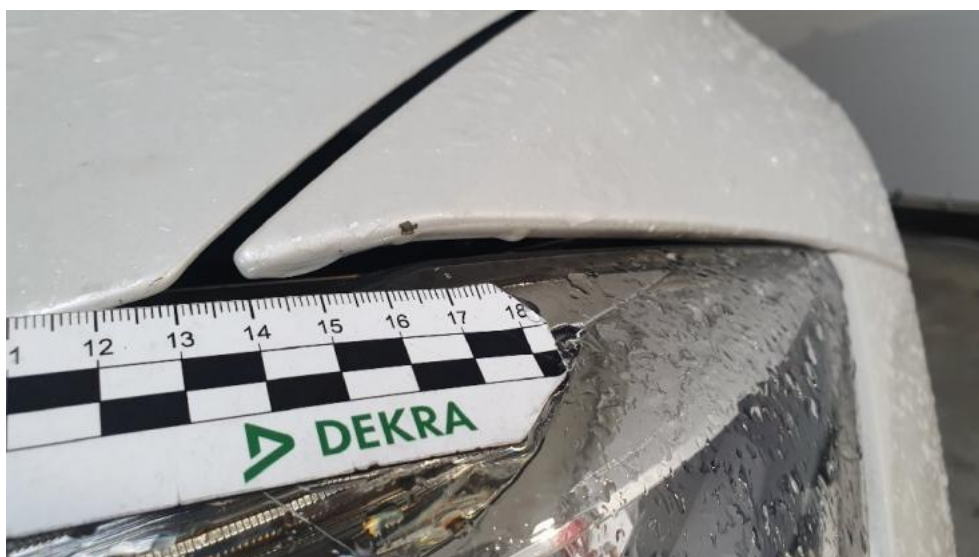
**Fot. 31.**  
Błotnik przedni lewy (Rysa/Odprysk)

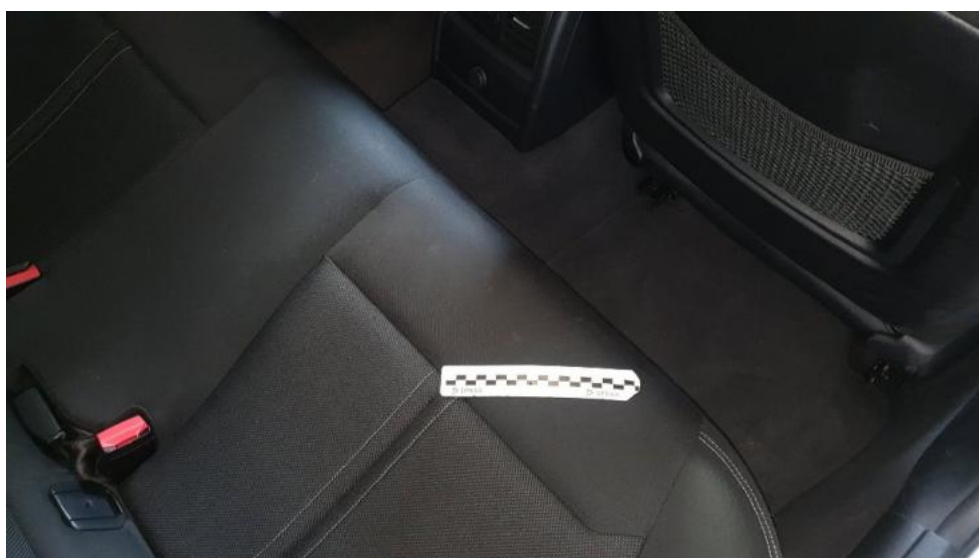
**Fot. 32.**  
Kanapa tylna (Inne)

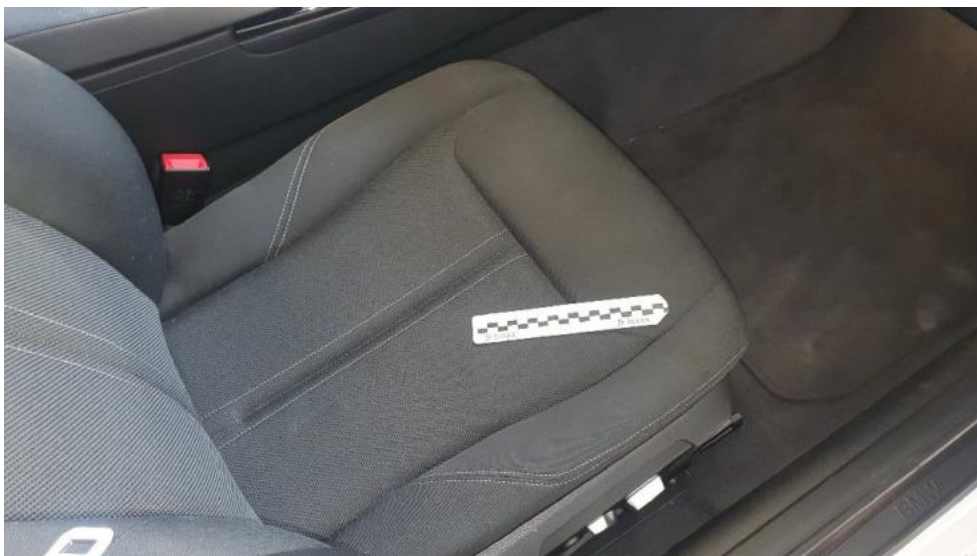
**Fot. 33.**  
Fotel prawy (Inne)
