Nr zlecenia DEKRA: MHC/WAW/58154/21/09/09
Nr zlecenia/szkody:
Data zlecenia: 09-09-2021

Ocena stanu technicznego pojazdu

Eurotax-Kod EC	Marka, model, typ pojazdu				Rodzaj nadwozia
0134729	BMW, Seria 3 Touring [F31] 15-19, 318i GPF Advantage aut				KOM
Rodzaj silnika	Pojemność [ccm]	Moc [KM/kW]	Skrzynia biegów	Stan licznika [km] (odczytany)	Ilość drzwi/miejsc
z zapłonem iskrowym	1499	136/100	automatyczna	25 361	5/5
Nr rej. pojazdu	Nr nadwozia (VIN)		Data 1-rej./rok prod.	Następne bad. tech.	Lakier
WW0836W	WBA8K11090A999887		19-04-2019/2019	18-04-2022	Szary/metalic

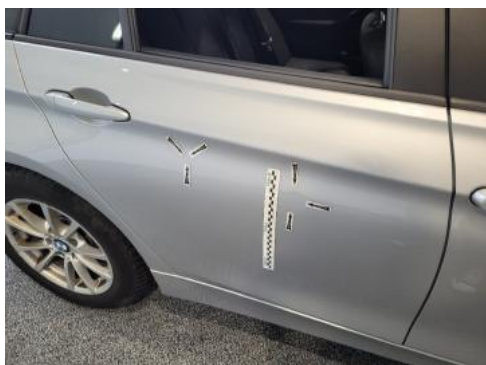
Fot. 25
Drzwi tylne prawe (Zdjęcie poglądowe 1)

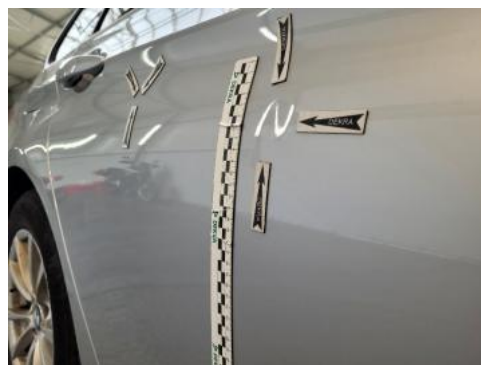
Poz.	Nazwa części	Nr katalogowy	Opis uszkodzenia	Czas [rbg]
1	Drzwi tylne (nieuzbrojone) R	41007298526	liczne, wgniecenie	1

Poz.	Nazwa części	Rodzaj lakierowania	Opis uszkodzenia	NS [%]
1	Drzwi tylne, część dolna F R	III

Fot. 26
Drzwi tylne prawe (Wgniecie./Odształ.)

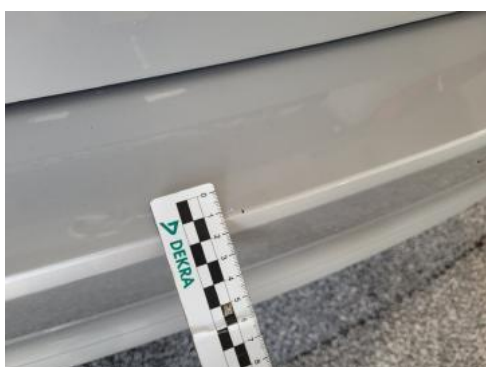
Poz.	Nazwa części	Nr katalogowy	Opis uszkodzenia	Czas [rbg]
1	Drzwi przednie (nieuzbrojone) L	41007298565	rysa/odprysk	
2	Drzwi tylne (nieuzbrojone) L	41007298525	wgniecenie	
3	Okładzina zderzaka tylnego	51127384613	rysa/odprysk

Fot. 27
Zderzak tylny (Rysa/Odprysk)

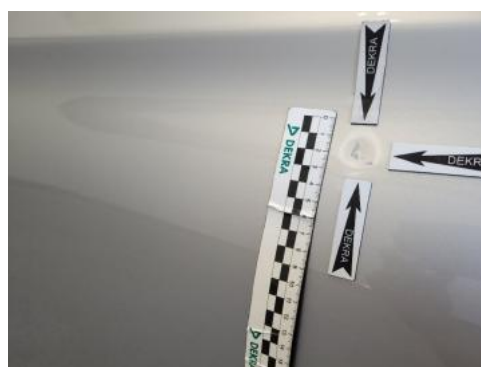
Fot. 28
Drzwi tylne lewe (Wgniecie./Odształ.)

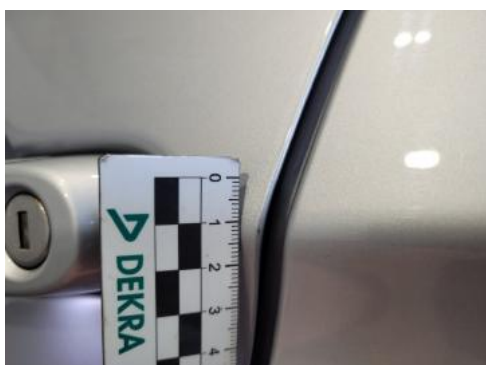
Fot. 29
Drzwi przednie lewe (Rysa/Odprysk)
