Nr zlecenia DEKRA: MHC/WAW/58155/21/09/09  
Nr zlecenia/szkody:  
Data zlecenia: 09-09-2021

## Ocena stanu technicznego pojazdu

Eurotax-Kod EC	Marka, model, typ pojazdu				Rodzaj nadwozia
0134729	<b>BMW, Seria 3 Touring [F31] 15-19, 318i GPF Advantage aut</b>				KOM
Rodzaj silnika	Pojemność [ccm]	Moc [KM/kW]	Skrzynia biegów	Stan licznika [km] (odczytany)	Ilość drzwi/miejsc
z zapłonem iskrowym	1499	136/100	automatyczna	50 736	5/5
Nr rej. pojazdu	Nr nadwozia (VIN)		Data 1-rej./rok prod.	Następne bad. tech.	Lakier
WW0859W	WBA8K11040A999876		18-04-2019/2019	17-04-2022	Czarny/zwykły

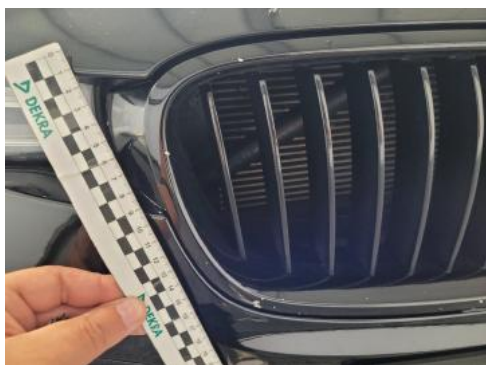
Poz.	Nazwa części	Nr katalogowy	Opis uszkodzenia	Czas [rbg]
1	Oslona chłodnicy, boczna L	51137255411	odpryski lakieru	
2	Oslona chłodnicy, boczna R	51137255412	odpryski lakieru	
3	Drzwi przednie (nieuzbrojone) L	41007298565	rysa/odprysk	
4	Błotnik tylny L	41007298179	wgniecenie, rysa/odprysk	
5	Błotnik tylny R	41007298180	wgniecenie

**Fot. 25**  
Przednia atrapa (Rysa/Odprysk)

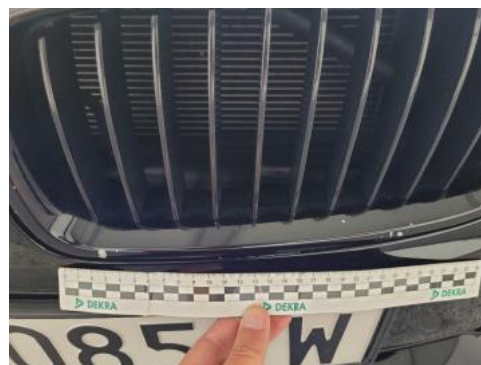
**Fot. 26**  
Przednia atrapa (Rysa/Odprysk 1)

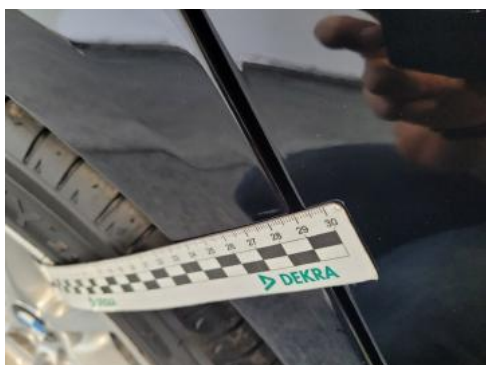
Poz.	Nazwa części	Przedział grubości powłoki lakierowej [µm]
1	Błotnik tylny prawy/ściana boczna prawa	150 - 1000

**Fot. 27**  
Błotnik tylny prawy/ściana boczna prawa (Rysa/Odprysk)

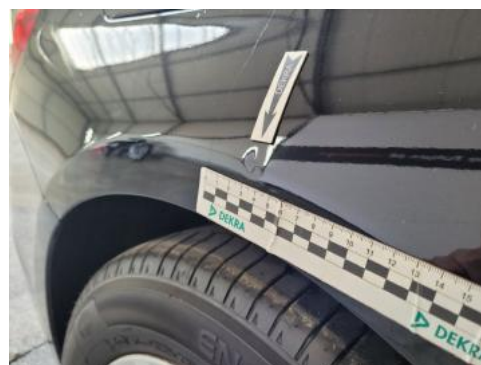
**Fot. 28**  
Błotnik tylny prawy/ściana boczna prawa (Wgniecie./Odształ.)

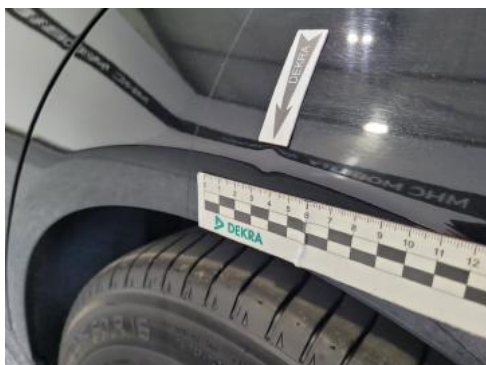
**Fot. 29**  
Błotnik tylny lewy/ściana boczna lewa (Wgniecie./Odształ.)

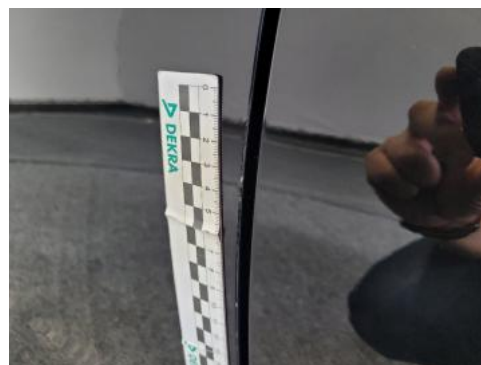
**Fot. 30**  
Drzwi przednie lewe (Rysa/Odprysk)

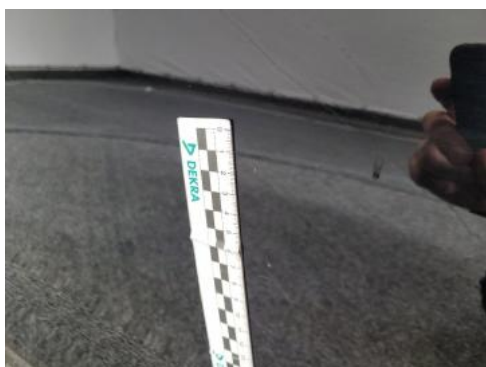
**Fot. 31**  
Drzwi przednie lewe (Rysa/Odprysk 1)
