Ocena stanu technicznego pojazdu

| 0124383 | SKODA, Octavia III Kombi 17-20, Octavia 2.0 TDI Style | | | | KOM |
| WD2078J | TMBJJ9NE4H0153860 | | 05-04-2017/2017 | 30-03-2022 | Srebrny/metalic |

Data oględzin: 09-06-2021

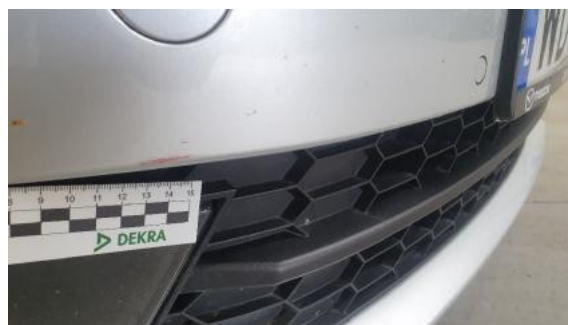
| Poz. | Nazwa części | Nr katalogowy | Opis uszkodzenia | Czas [rbg] |
|---|---|---|---|---|
| 1 | Okładzina zderzaka przedniego | 5E0807221T | zarysowanie | |

Fot. 26
Zderzak (Rysa/Odprysk)

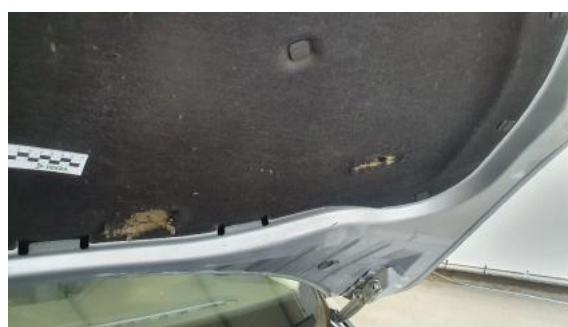
| Poz. | Nazwa części | Nr katalogowy | Opis uszkodzenia | NS [%] |
|---|---|---|---|---|
| 1 | Wykładzina tłumiąca pokrywy przedniej | 5E0863831A | rozerwanie | |

Fot. 28
Wykładzina pokrywy komory silnika (Pęknięcie/Rozerwanie)

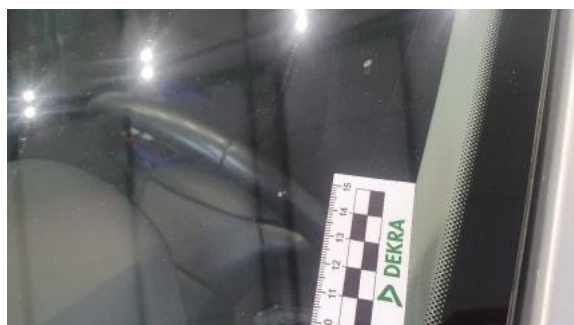
| Poz. | Nazwa części | Nr katalogowy | Opis uszkodzenia | Czas [rbg] |
|---|---|---|---|---|
| 3 | Szyba przednia barwiona | 5E0845011DFNVB | odpryski | 0.7 |

Fot. 29
Szyba czołowa (Rysa/Odprysk)

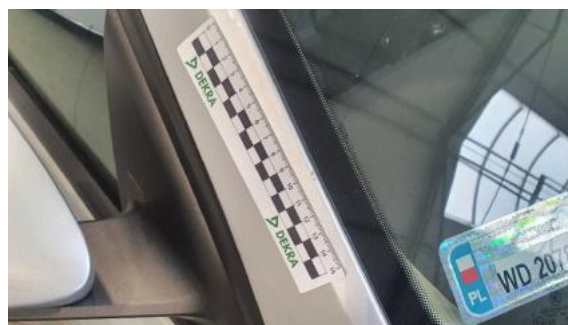
| Poz. | Nazwa części | Nr katalogowy | Opis uszkodzenia | Czas [rbg] |
|---|---|---|---|---|
| 13 | Słupki przedni prawy | | odpryski lakieru | |

Fot. 30
Słupek przedni prawy (Rysa/Odprysk)

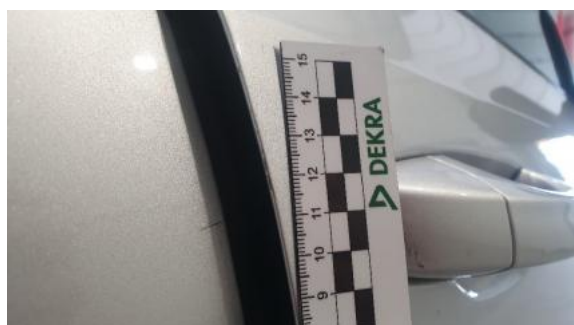
Fot. 31
Drzwi przednie prawe (Rysa/Odprysk)

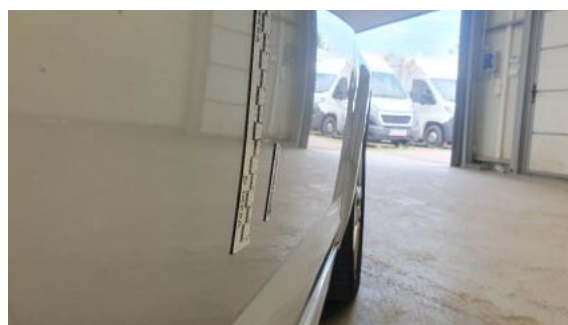
| Poz. | Nazwa części | Nr katalogowy | Opis uszkodzenia | Czas [rbg] |
|---|---|---|---|---|
| 5 | Drzwi przednie (nieuzbrojone) R | 5E0831052B | odpryski lakieru, wgniecenie | |

Fot. 32
Drzwi przednie prawe (Wgniecie./Odształ.)

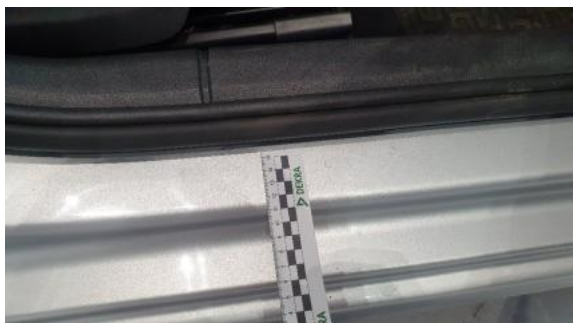
| Poz. | Nazwa części | Nr katalogowy | Opis uszkodzenia | Czas [rbg] |
|---|---|---|---|---|
| 9 | Próg R | 5E9809602C | zarysowanie | |

Fot. 33
Próg prawy (Rysa/Odprysk)

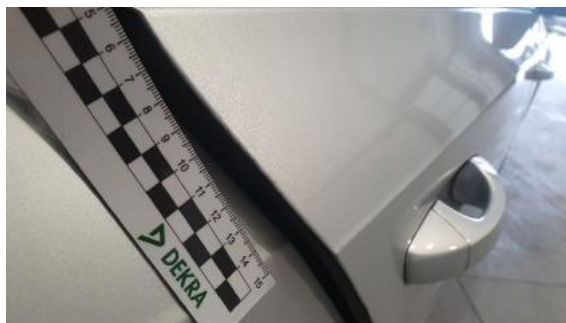
Fot. 34
Drzwi tylne prawe (Rysa/Odprysk)

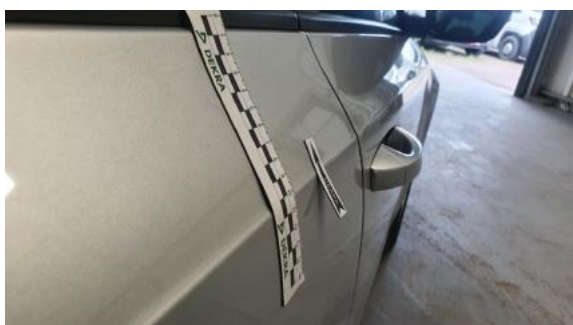
| Poz. | Nazwa części | Nr katalogowy | Opis uszkodzenia | Czas [rbg] |
|---|---|---|---|---|
| 8 | Drzwi tylne (nieuzbrojone) R | 5E9833052C | odpryski lakieru, wgniecenie | |

Fot. 35
Drzwi tylne prawe (Wgniecie./Odształ.)

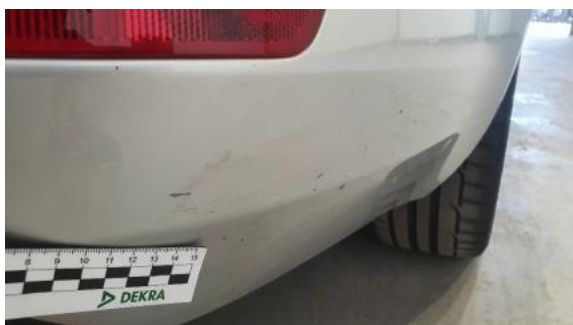
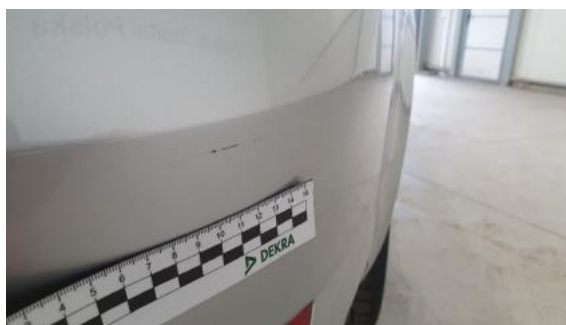
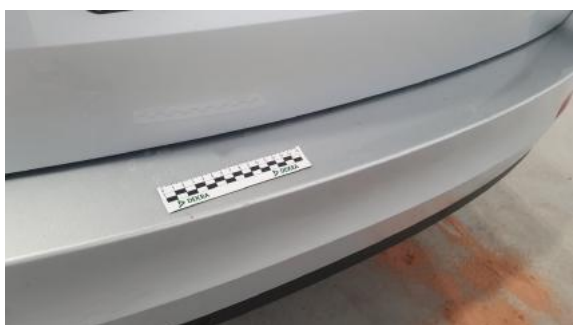
| Poz. | Nazwa części | Nr katalogowy | Opis uszkodzenia | Czas [rbg] |
|---|---|---|---|---|
| 10 | Okładzina zderzaka tylnego | 5E9807421G | zarysowanie | |

Fot. 37
Zderzak tylny (Rysa/Odprysk)

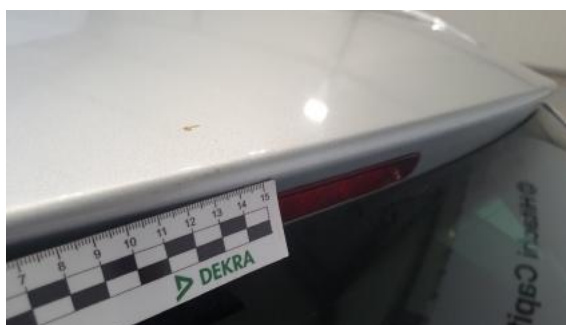
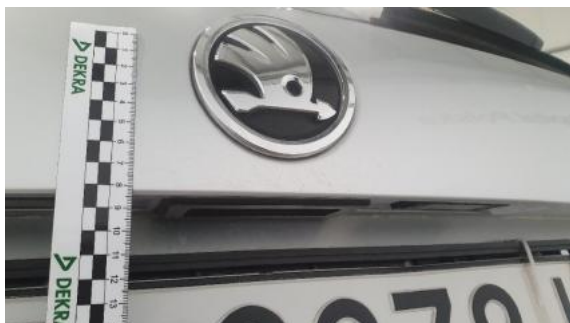
| Poz. | Nazwa części | Nr katalogowy | Opis uszkodzenia | Czas [rbg] |
|---|---|---|---|---|
| 3 | Pokrywa tylna | 5E9827023C | zarysowanie, naklejka | 0.3 |

Fot. 40
Pokrywa bagażnika (Rysa/Odprysk)

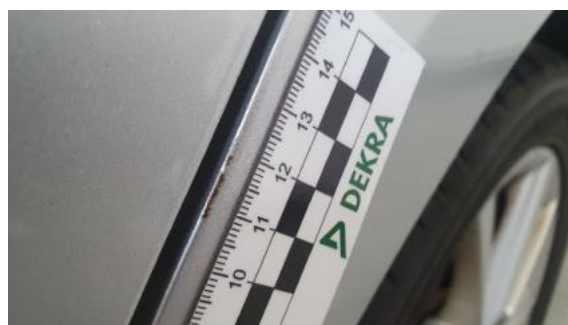
| Poz. | Nazwa części | Nr katalogowy | Opis uszkodzenia | Czas [rbg] |
|---|---|---|---|---|
| 2 | Błotnik tylny L | 5E9809601D | odpryski lakieru, ślady korozji | |

Fot. 44
Błotnik tylny lewy/ściana boczna lewa (Inne)

| Poz. | Nazwa części | Rodzaj lakierowania | Opis uszkodzenia | NS [%] |
|---|---|---|---|---|
| 1 | Błotnik tylny K L | III | | |

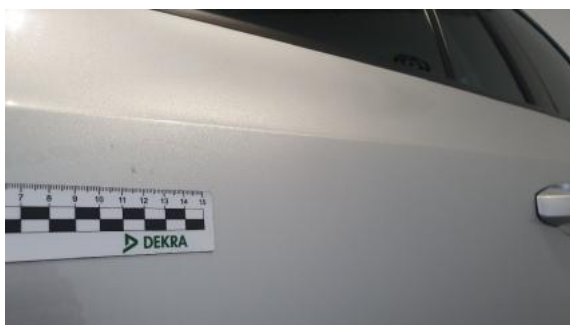
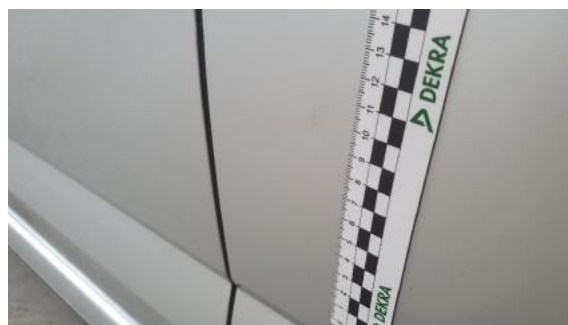
Fot. 45
Drzwi tylne lewe (Rysa/Odprysk)

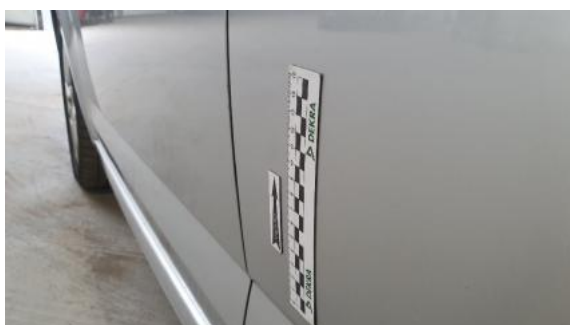
| Poz. | Nazwa części | Nr katalogowy | Opis uszkodzenia | Czas [rbg] |
|---|---|---|---|---|
| 7 | Drzwi tylne (nieuzbrojone) L | 5E9833051C | zarysowanie, wgniecenie | |

Fot. 47
Drzwi tylne lewe (Wgniec./Odształ.)

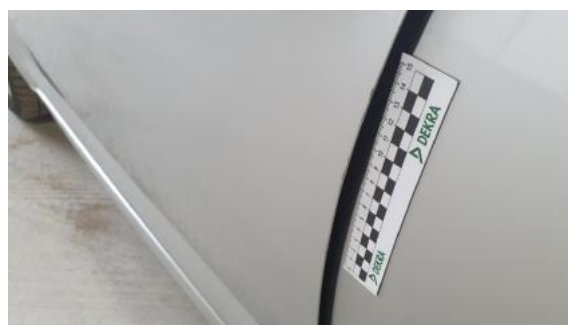
| Poz. | Nazwa części | Nr katalogowy | Opis uszkodzenia | Czas [rbg] |
|---|---|---|---|---|
| 4 | Drzwi przednie (nieuzbrojone) L | 5E0831051B | odpryski lakieru | |

Fot. 48
Drzwi przednie lewe (Rysa/Odprysk)

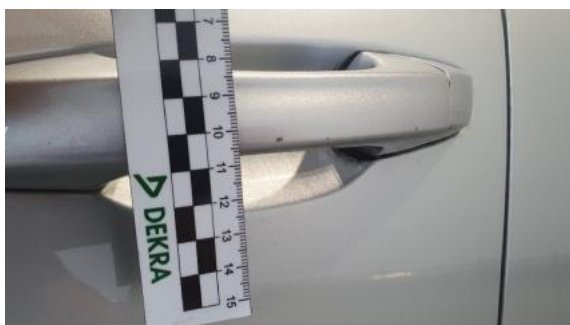
| Poz. | Nazwa części | Nr katalogowy | Opis uszkodzenia | Czas [rbg] |
|---|---|---|---|---|
| 6 | Klamka zewnętrzna drzwi przednich L | 5G0837205P9B9 | odpryski lakieru | |

Fot. 49
Klamka drzwi prz. L (Rysa/Odprysk)

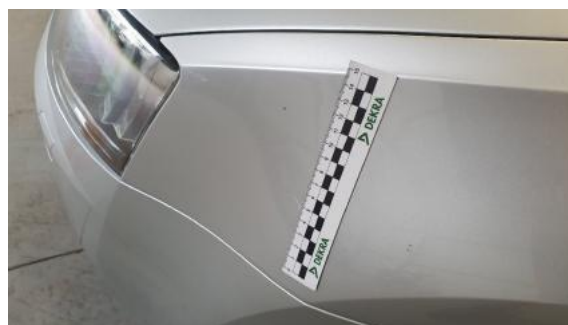
| Poz. | Nazwa części | Nr katalogowy | Opis uszkodzenia | Czas [rbg] |
|---|---|---|---|---|
| 2 | Błotnik przedni L | 5E0821105C | odpryski lakieru | |

Fot. 50
Błotnik przedni lewy (Rysa/Odprysk)

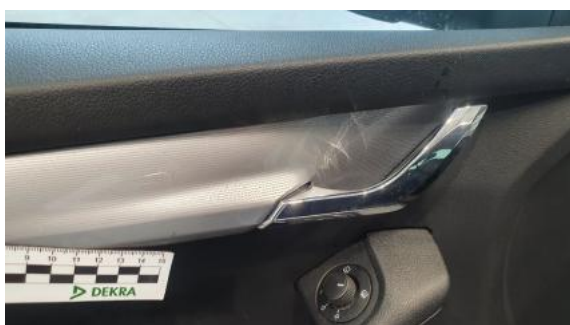
| Poz. | Nazwa części | Nr katalogowy | Opis uszkodzenia | Czas [rbg] |
|---|---|---|---|---|
| 11 | Tapicerka drzwi, przód L | 5E1867011A | zarysowanie | |

Fot. 51
Tapicerka drzwi przednich lewych (Rysa/Odprysk)

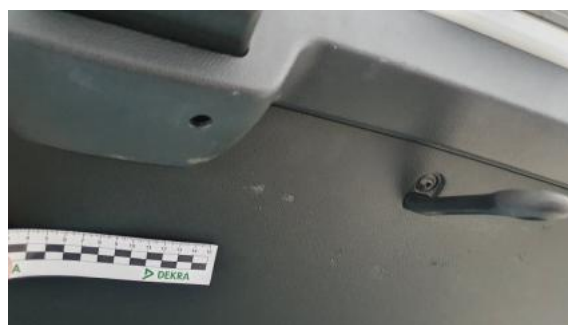
Fot. 56
Wykładzina podłogi bagażnika (Rysa/Odprysk)
