Nr zlecenia DEKRA: MHC/WAW/13807/22/03/11  
Nr zlecenia/szkody:  
Data zlecenia: 11-03-2022

## Ocena stanu technicznego pojazdu

| 0108789 | <b>SKODA, Fabia III Hatchback 14-18, Fabia 1.4 TDI Ambition</b> | | | | hatchback |

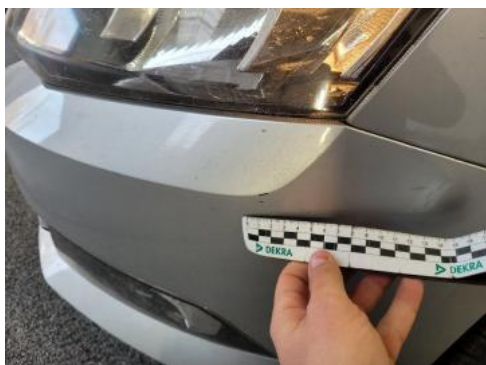
| Poz. | Nazwa części | Nr katalogowy | Opis uszkodzenia | Czas [rbg] |
|---|---|---|---|---|
| 1 | Okładzina zderzaka przedniego | 6V0807221 | zarysowanie, wgniecenie/odkształcenie | 0.5 |

**Fot. 25**  
Zderzak (Rysa/Odprysk)

| Poz. | Nazwa części | Rodzaj lakierowania | Opis uszkodzenia | NS [%] |
|---|---|---|---|---|
| 1 | Zderzak przedni k | K3 | | |

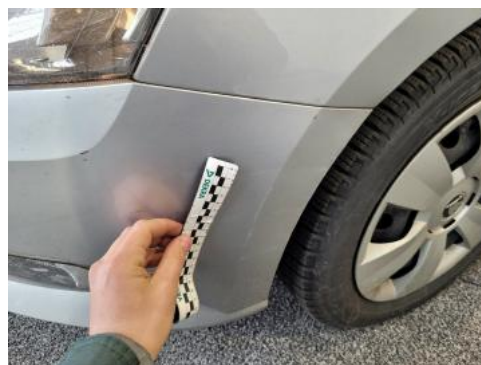
**Fot. 26**  
Zderzak (Rysa/Odprysk 1)

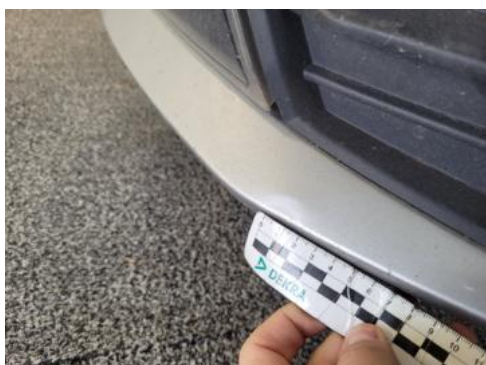
**Fot. 27**  
Zderzak (Wgniecie./Odkształ.)

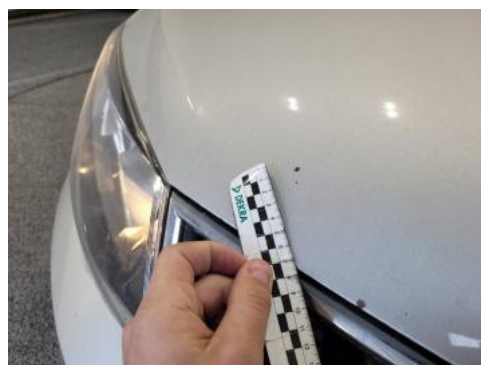
| Poz. | Nazwa części | Nr katalogowy | Opis uszkodzenia | Czas [rbg] |
|---|---|---|---|---|
| 2 | Pokrywa przednia | 6V0823031F | odpryski lakieru, ślady korozji | |

**Fot. 28**  
Pokrywa komory silnika (korozja)

| Poz. | Nazwa części | Rodzaj lakierowania | Opis uszkodzenia | NS [%] |
|---|---|---|---|---|
| 2 | Pokrywa przednia | III | | |

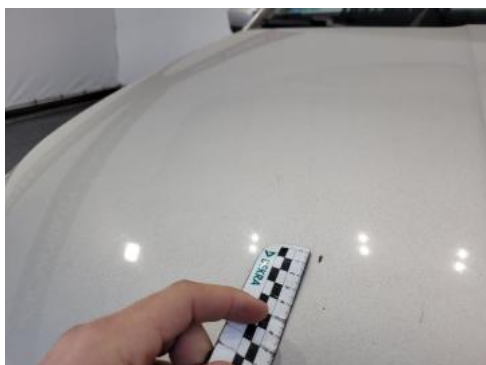
**Fot. 29**  
Pokrywa komory silnika (korozja)

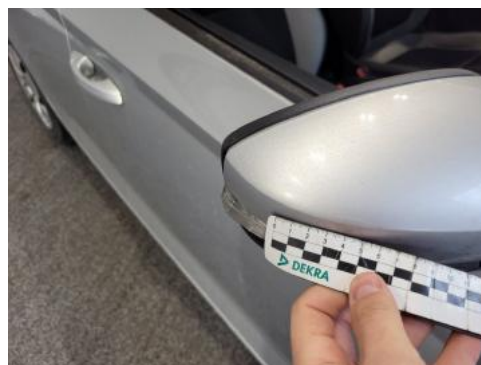
| Poz. | Nazwa części | Nr katalogowy | Opis uszkodzenia | Czas [rbg] |
|---|---|---|---|---|
| 4 | Ostona lusterka zewnętrznego R | 6V0857538AGRU | zarysowanie | |

**Fot. 30**  
Lusterko zewnętrzne prawe (Rysa/Odprysk)

| Poz. | Nazwa części | Rodzaj lakierowania | Opis uszkodzenia | NS [%] |
|---|---|---|---|---|
| 4 | Ośłona lusterka R | K2 | | 0.03 |

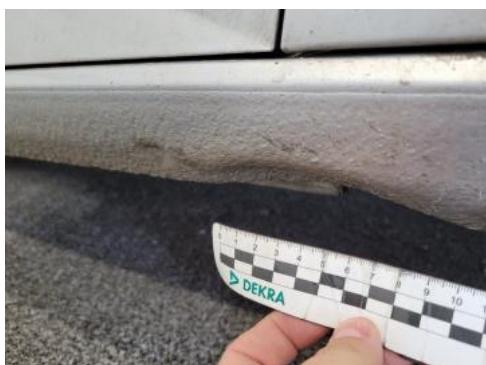
| 5 | Próg R | 6V6809602C | wgniecenie | 1.3 |

**Fot. 31**  
Próg prawy (Wgniecie./Odkształ.)

| Poz. | Nazwa części | Rodzaj lakierowania | Opis uszkodzenia | NS [%] |
|---|---|---|---|---|
| 5 | Próg R | III | | |

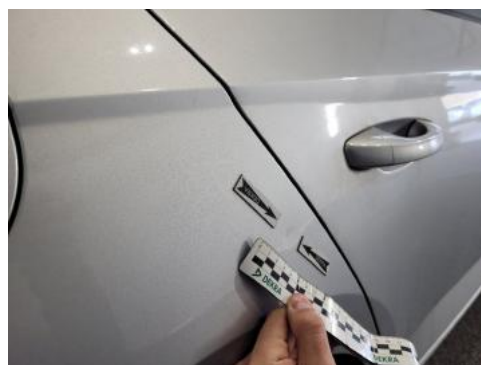
| 6 | Błotnik tylny R | 6V6809602D | wgniecenie | 0.7 |

**Fot. 32**  
Błotnik tylny prawy/ściana boczna prawa (Wgniecie./Odkształ.)

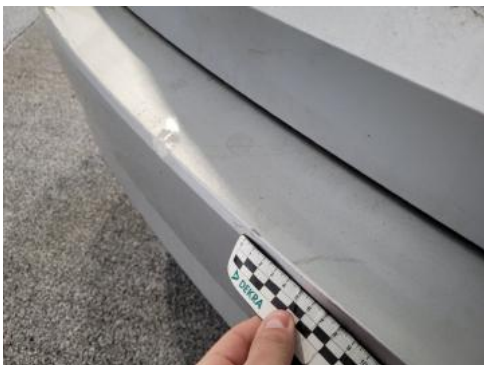
| Poz. | Nazwa części | Nr katalogowy | Opis uszkodzenia | Czas [rbg] |
|---|---|---|---|---|
| 6 | Okładzina zderzaka tylnego | 6V6807421 | zarysowanie, długość cm:< 10 | |

Zderzak tylny (Rysa/Odprysk)

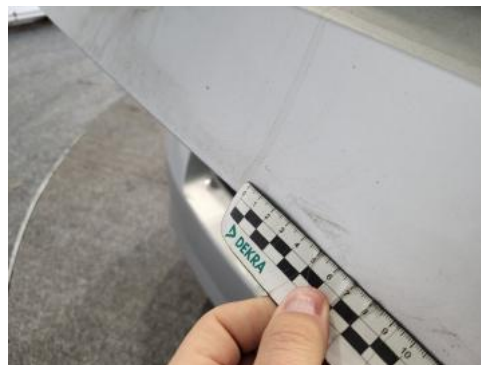
| Poz. | Nazwa części | Nr katalogowy | Opis uszkodzenia | Czas [rbg] |
|---|---|---|---|---|
| 8 | Pokrywa tylna | 6V6827023E | płytkie, zarysowanie | |

Pokrywa bagażnika (Rysa/Odprysk)

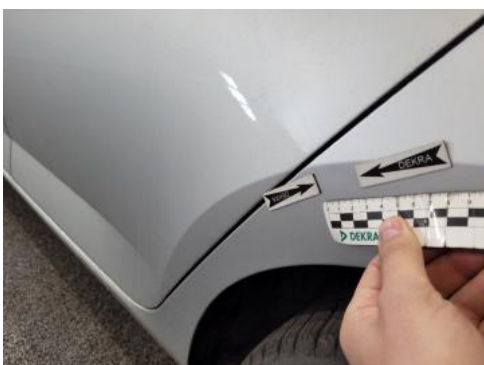
| Poz. | Nazwa części | Nr katalogowy | Opis uszkodzenia | Czas [rbg] |
|---|---|---|---|---|
| 7 | Błotnik tylny L | 6V6809601D | łagodne, wgniecenie | |

Błotnik tylny lewy/ściana boczna lewa (Wgniecie./Odształ.)

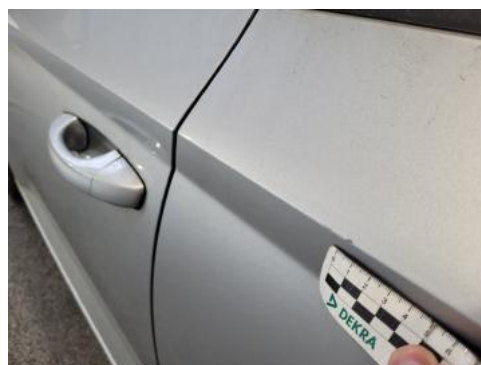
| Poz. | Nazwa części | Nr katalogowy | Opis uszkodzenia | Czas [rbg] |
|---|---|---|---|---|
| 4 | Drzwi tylne (nieuzbrojone) L | 6V6833051A | zarysowanie, długość cm:< 2 | |

Drzwi tylne lewe (Rysa/Odprysk)

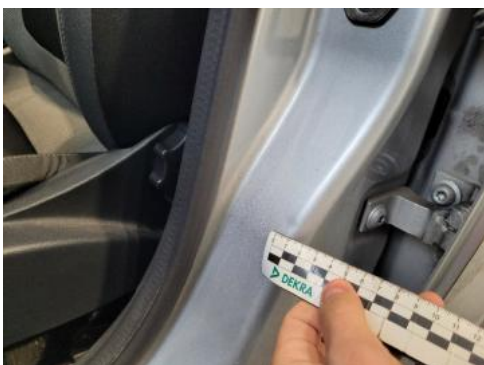
| Poz. | Nazwa części | Nr katalogowy | Opis uszkodzenia | Czas [rbg] |
|---|---|---|---|---|
| 5 | Słupek środkowy (B) L | 6V6809601B | wgniecenie, długość cm:< 2 | |

Słupek środkowy lewy (Wgniecie./Odształ.)

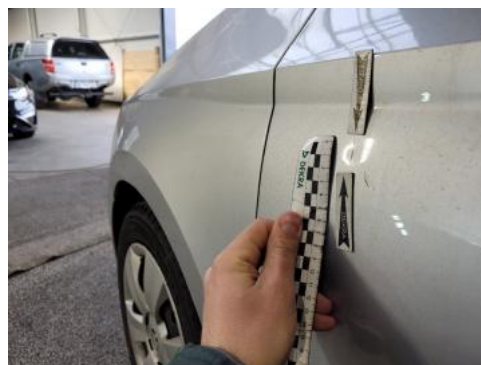
| Poz. | Nazwa części | Nr katalogowy | Opis uszkodzenia | Czas [rbg] |
|---|---|---|---|---|
| 3 | Drzwi przednie (nieuzbrojone) L | 6V0831051A | wgniecenie, zarysowanie | 0.2 |

Drzwi przednie lewe (Wgniecie./Odształ.)

| Poz. | Nazwa części | Rodzaj lakierowania | Opis uszkodzenia | NS [%] |
|---|---|---|---|---|
| 3 | Drzwi przednie, część dolna F L | III | | |

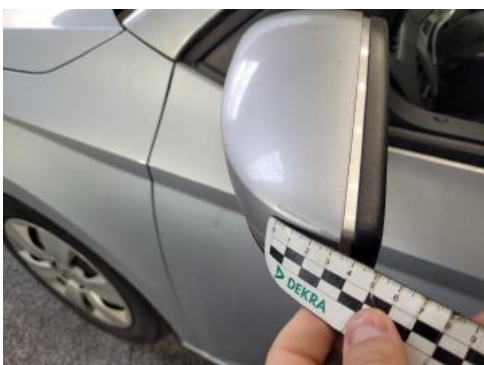
| Poz. | Nazwa części | Nr katalogowy | Opis uszkodzenia | Czas [rbg] |
|---|---|---|---|---|
| 3 | Ośłona lusterka zewnętrznego L | 6V0857537AGRU | zarysowanie, długość cm:< 4 | |

Lusterko zewnętrzne lewe (Rysa/Odprysk)

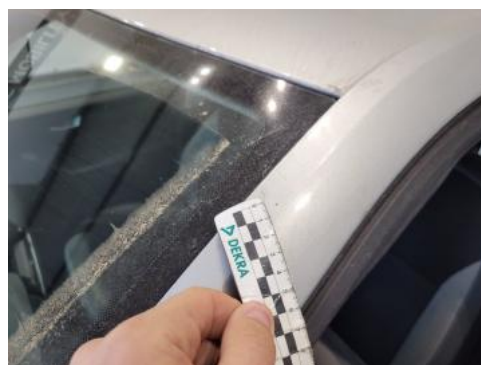
| Poz. | Nazwa części | Nr katalogowy | Opis uszkodzenia | Czas [rbg] |
|---|---|---|---|---|
| 2 | Słupek przedni (A) L | 6V6809601A | odpryski lakieru | |

Słupek przedni lewy (Rysa/Odprysk)

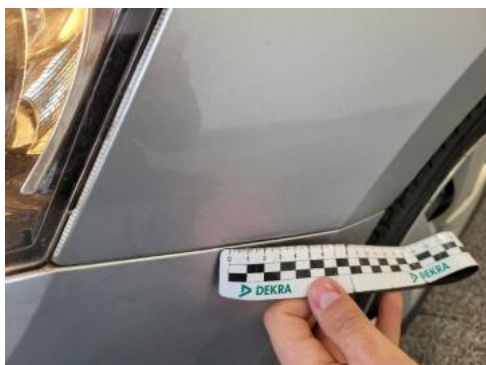
| Poz. | Nazwa części | Nr katalogowy | Opis uszkodzenia | Czas [rbg] |
|---|---|---|---|---|
| 1 | Błotnik przedni L | 6V0821105 | zarysowanie, długość cm:< 8 | |

Błotnik przedni lewy (Rysa/Odprysk)

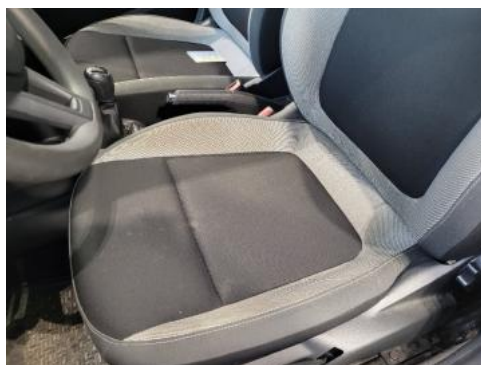
| Poz. | Nazwa części | Nr katalogowy | Opis uszkodzeń | Czas [rbg] |
|---|---|---|---|---|
| 1 | Obicia tapicerskie | | zabrudzenie | |

Fotel lewy (zabrudzenia)

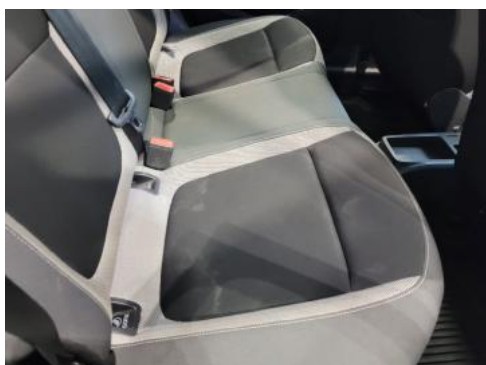
Kanapa tylna (zabrudzenia)

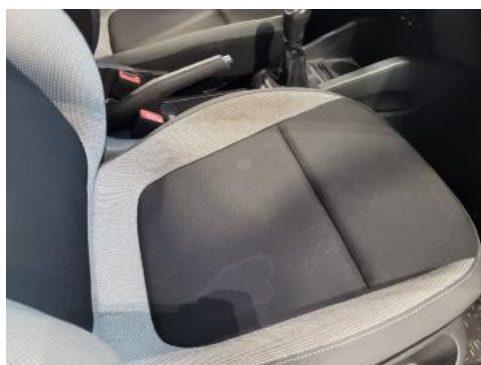
Fotel prawy (zabrudzenia)
