Nr zlecenia DEKRA: HCP/WAW/15660/21/03/11  
Nr zlecenia/szkody:  
Data zlecenia: 11-03-2021

**DEKRA Polska - Centrala**  
02-673 Warszawa, ul. Konstruktorska 12A

| Producent | VOLKSWAGEN |
| Typ/wersja | Golf VII 1.6 TDI BMT Trendline |

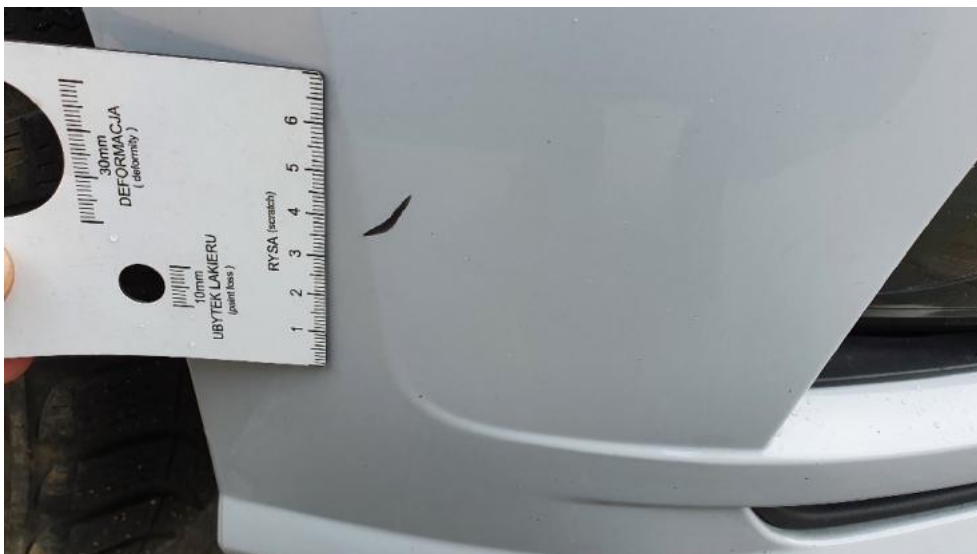
**Fot. 26.**  
Zderzak (Rysa/Odprysk)

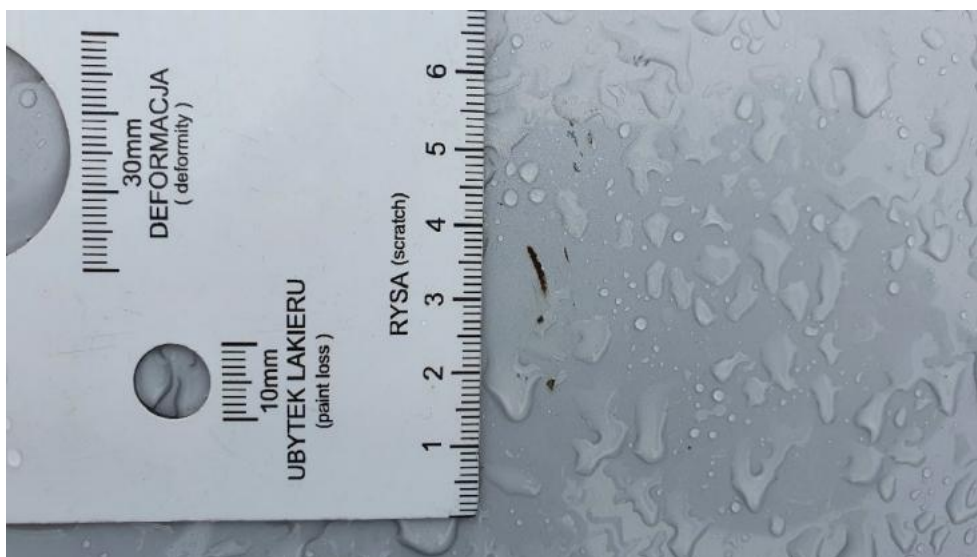
**Fot. 27.**

Pokrywa komory silnika (Rysa/Odprysk)

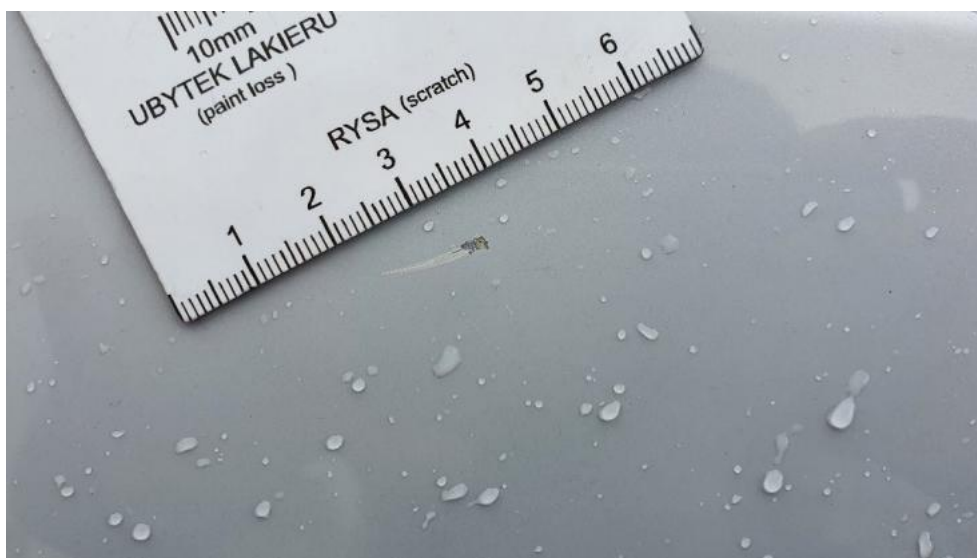
**Fot. 28.**

Drzwi tylne prawe (Rysa/Odprysk)

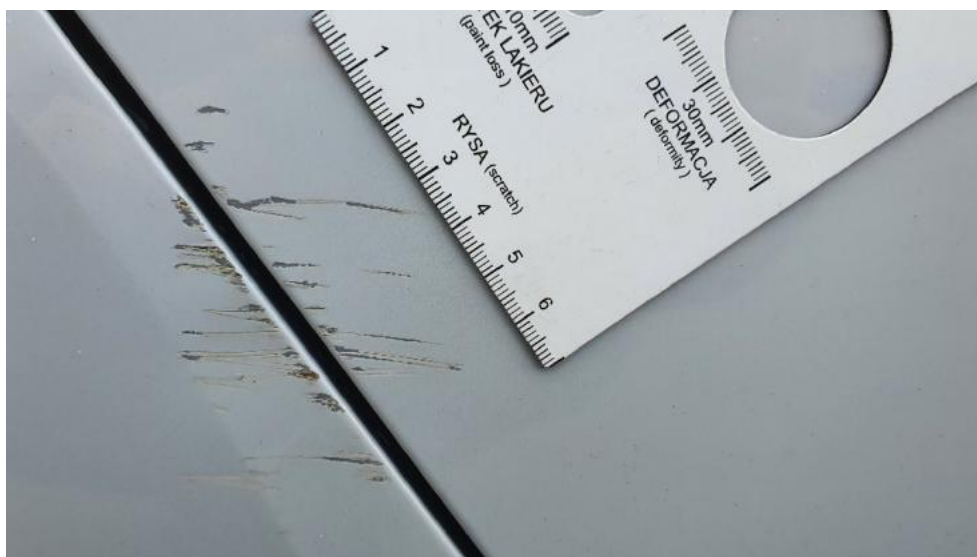
**Fot. 29.**

Drzwi tylne prawe (Rysa/Odprysk 1)

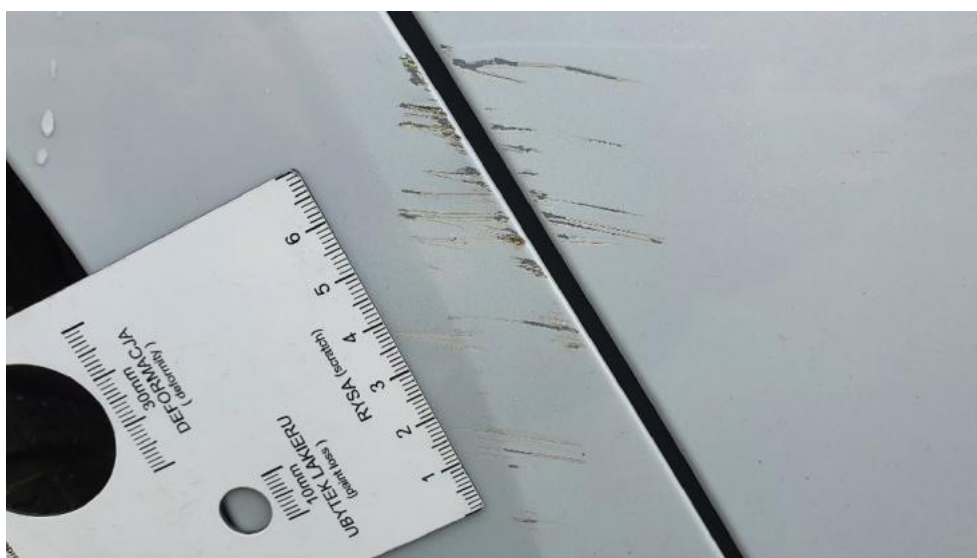
**Fot. 30.**

Błotnik tylny prawy/ściana boczna prawa (Rysa/Odprysk)

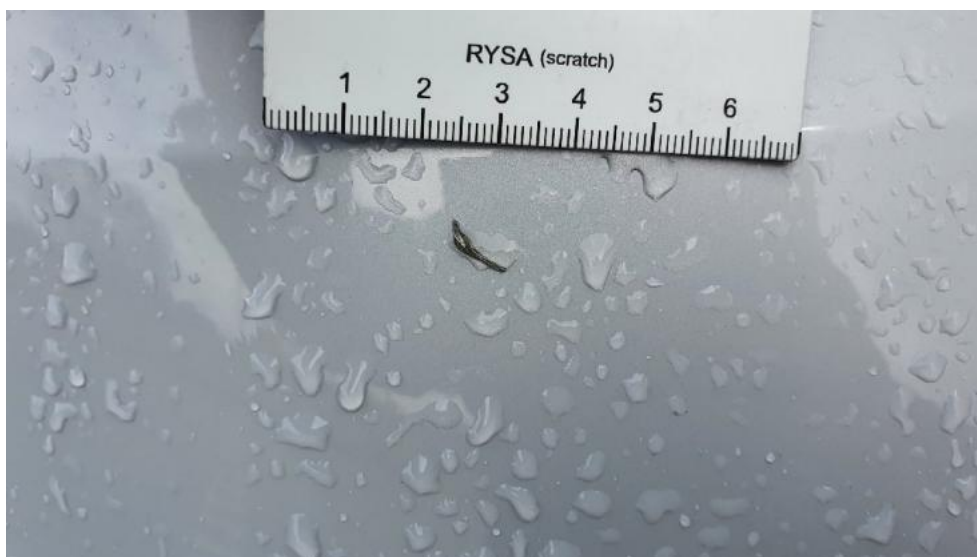
**Fot. 31.**  
Zderzak tylny (Rysa/Odprysk)

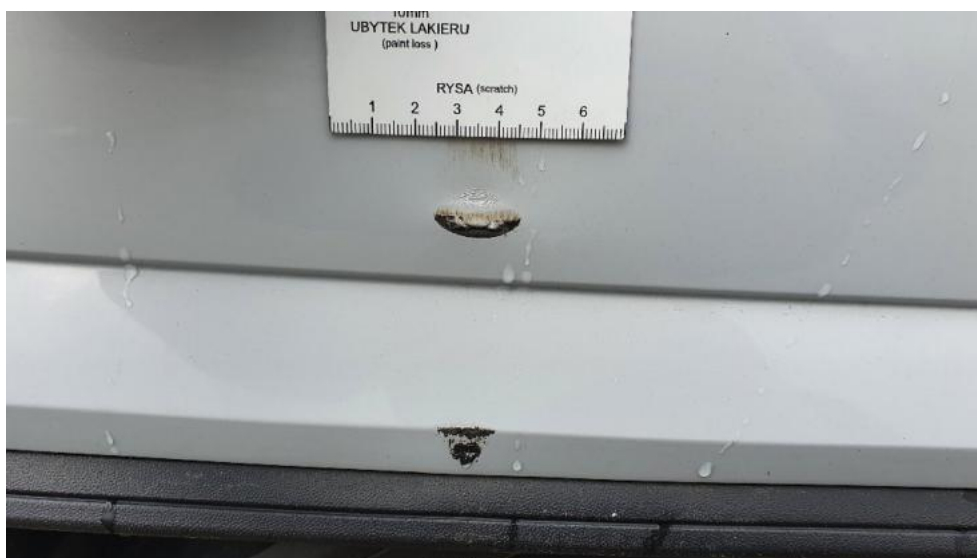
**Fot. 32.**  
Zderzak tylny (Wgniecie./Odształ.)
