Nr zlecenia DEKRA: HCP/WAW/15659/21/03/11  
Nr zlecenia/szkody:  
Data zlecenia: 11-03-2021

**DEKRA Polska - Centrala**  
02-673 Warszawa, ul. Konstruktorska 12A

**Dane pojazdu**

| Model | Golf VII Variant 17- |

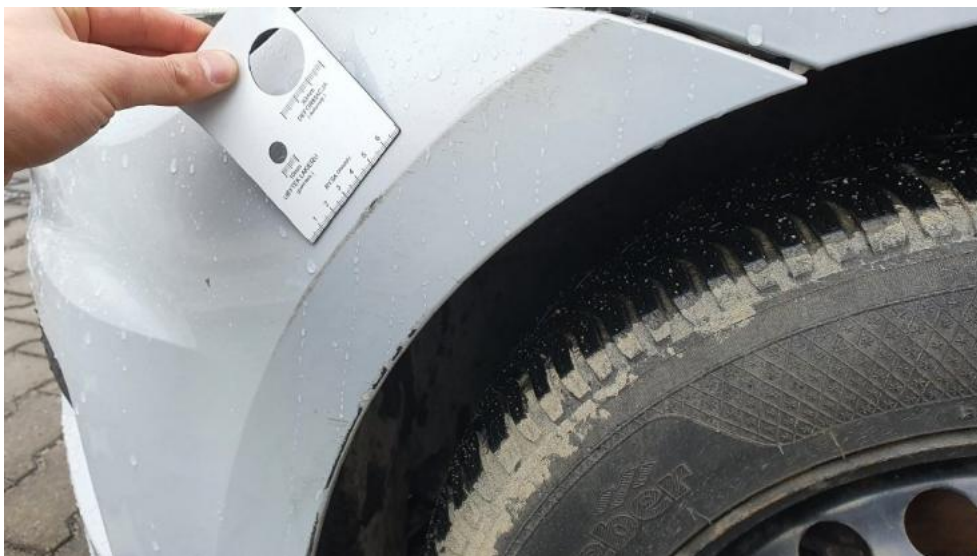
**Fot. 27.**  
Zderzak (Rysa/Odprysk)

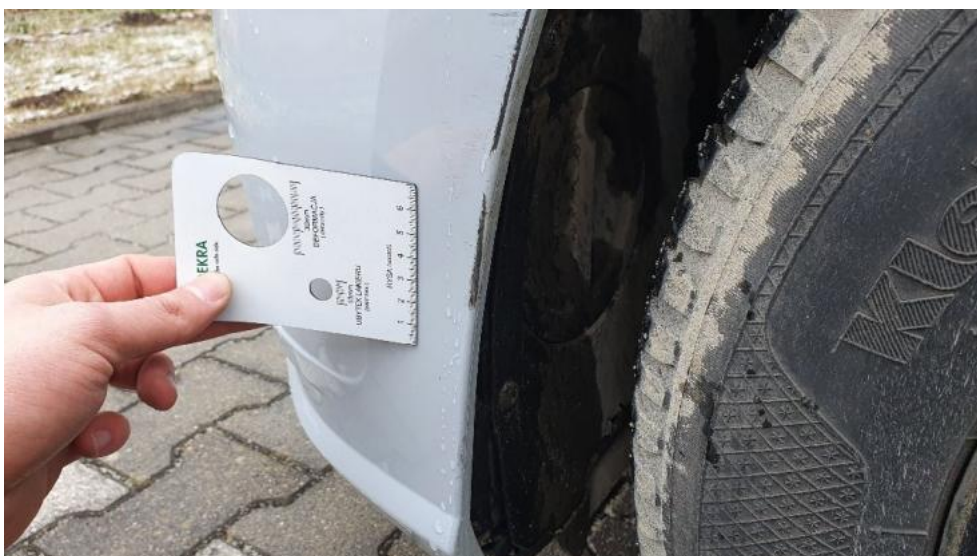
**Fot. 28.**  
Zderzak (Wgniecie./Odształ.)

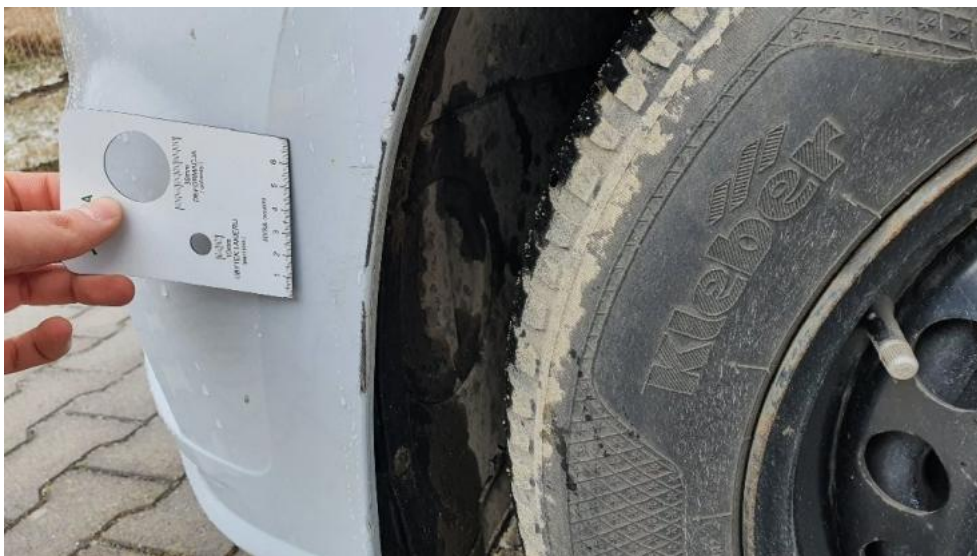
**Fot. 29.**  
Zderzak (Wgniecie./Odształ. 1)

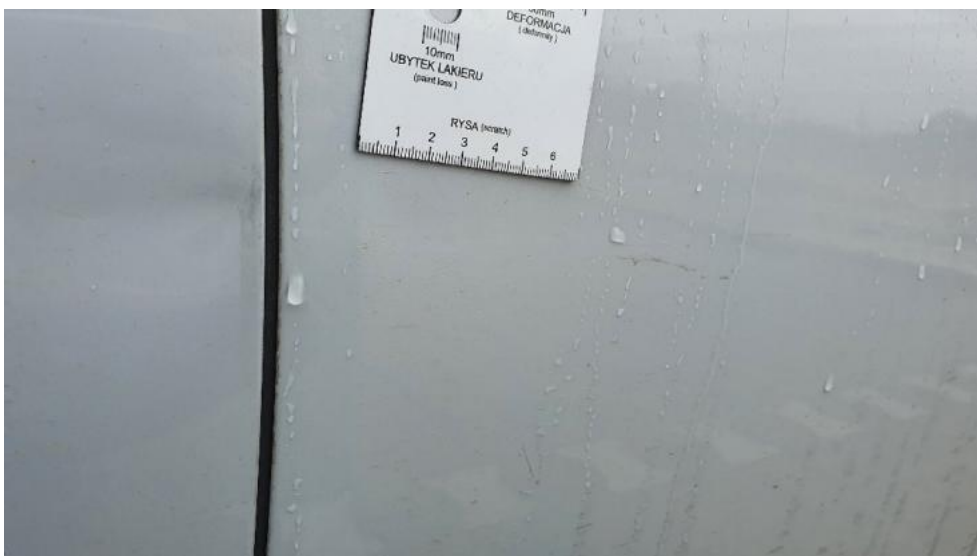
**Fot. 30.**  
Drzwi przednie prawe (Wgniecie./Odształ.)

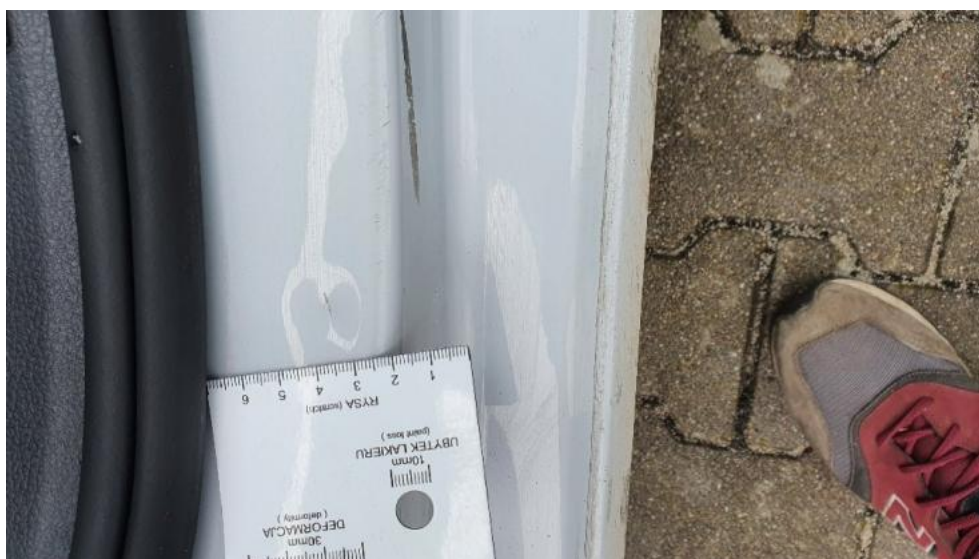
**Fot. 31.**  
Próg prawy (Wgniecie./Odształ.)

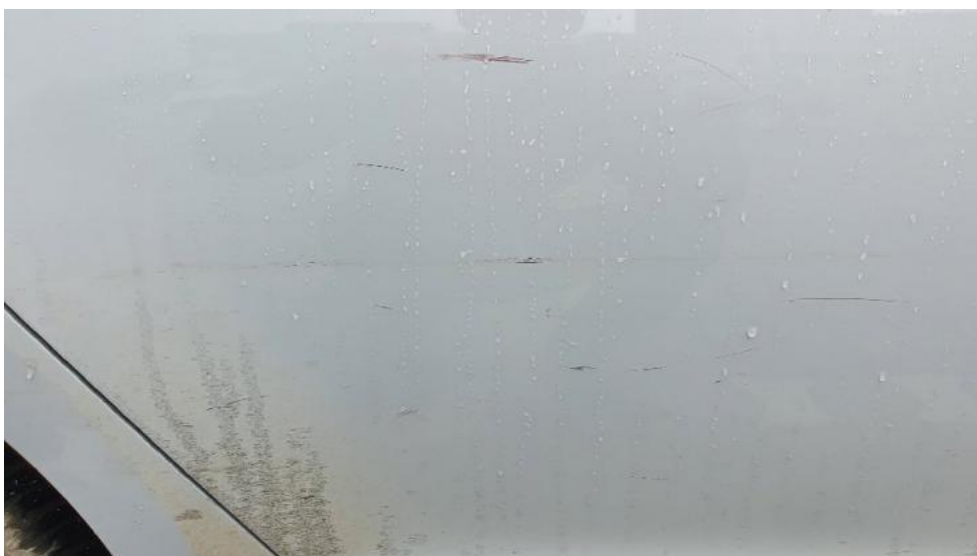
**Fot. 34.**

Drzwi tylne prawe (Rysa/Odprysk)

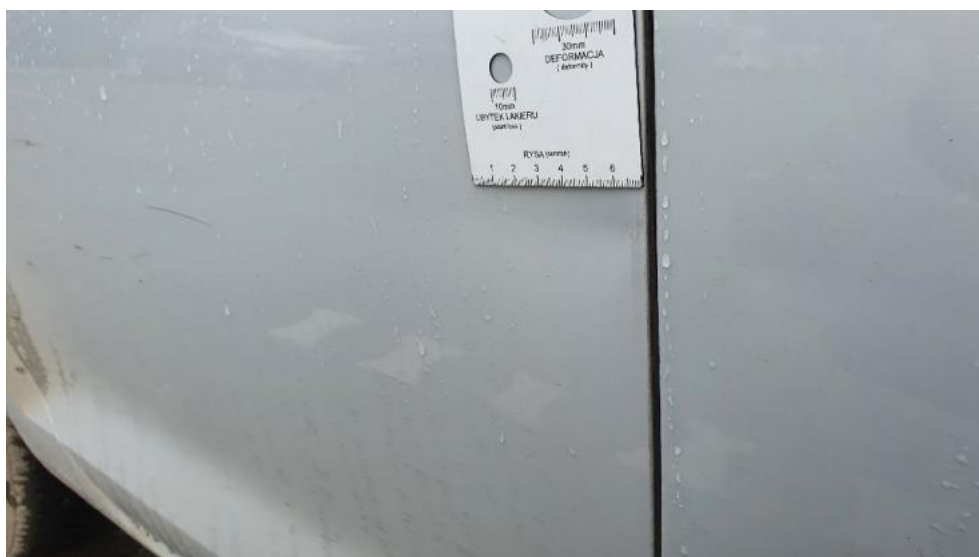
**Fot. 35.**  
Drzwi tylne prawe (Wgniecie./Odształ.)

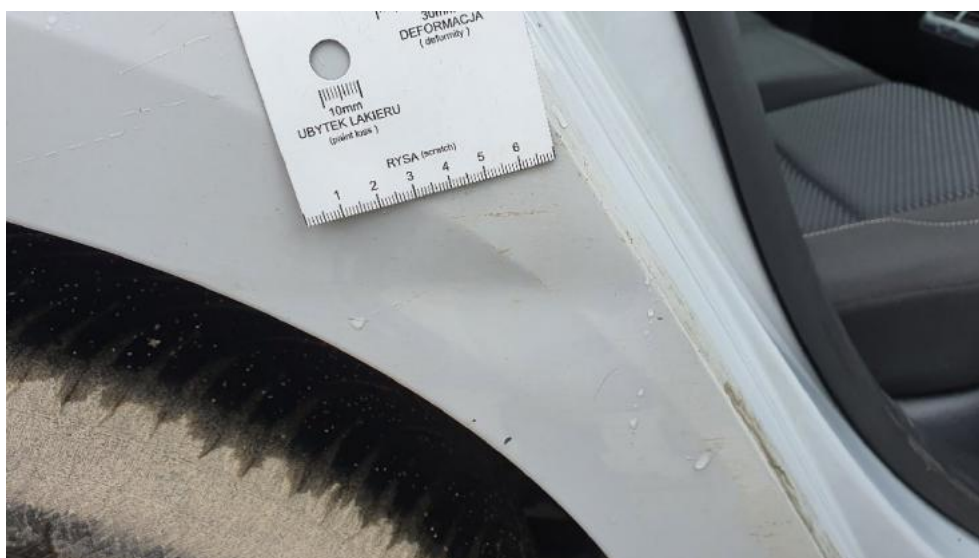
**Fot. 36.**  
Błotnik tylny prawy/ściana boczna prawa (Wgniecie./Odształ.)

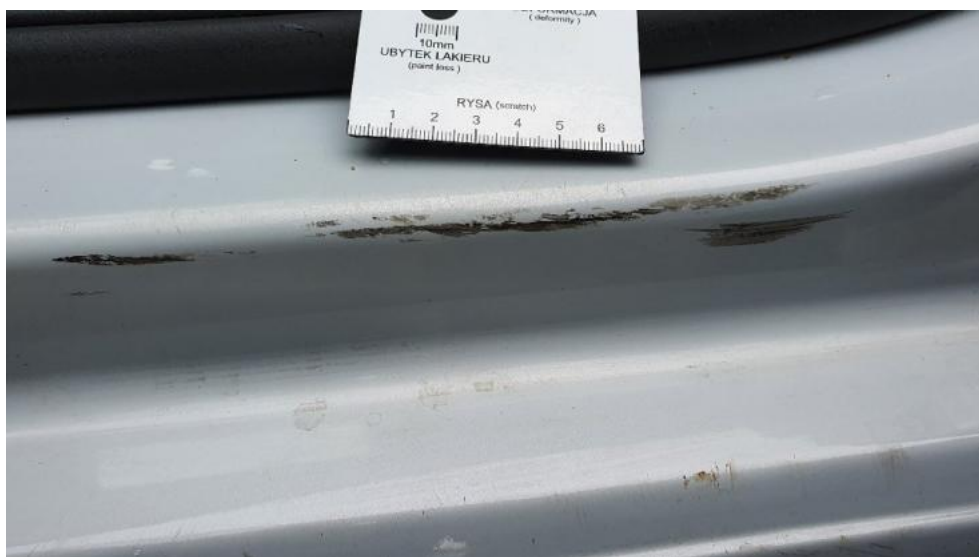
**Fot. 37.**  
Próg lewy (Rysa/Odprysk)

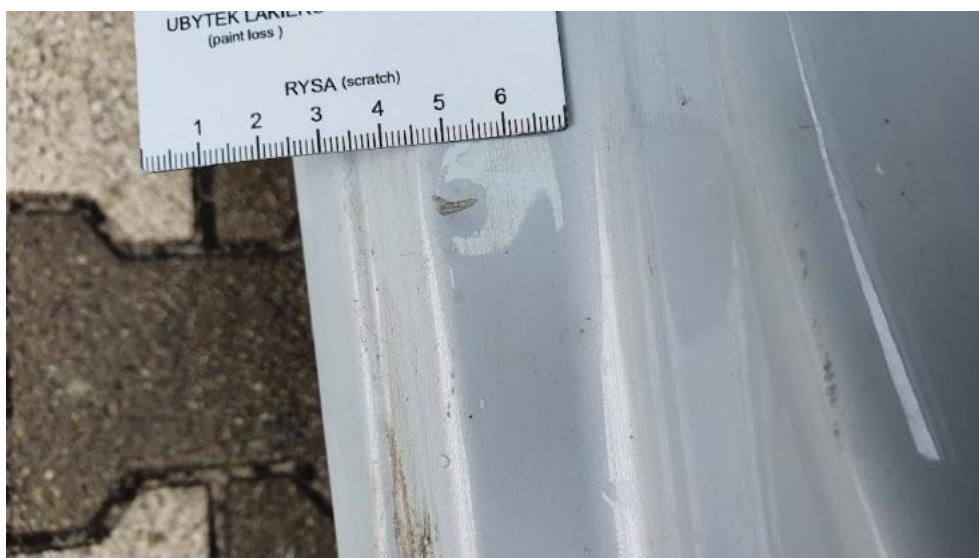
**Fot. 38.**  
Próg lewy (Wgniecie./Odkształ.)
