Nr zlecenia DEKRA: HCP/WAW/15662/21/03/11  
Nr zlecenia/szkody:  
Data zlecenia: 11-03-2021

**DEKRA Polska - Centrala**  
02-673 Warszawa, ul. Konstruktorska 12A

| Producent | VOLKSWAGEN |
| Typ/wersja | Golf VII 1.6 TDI BMT Trendline |

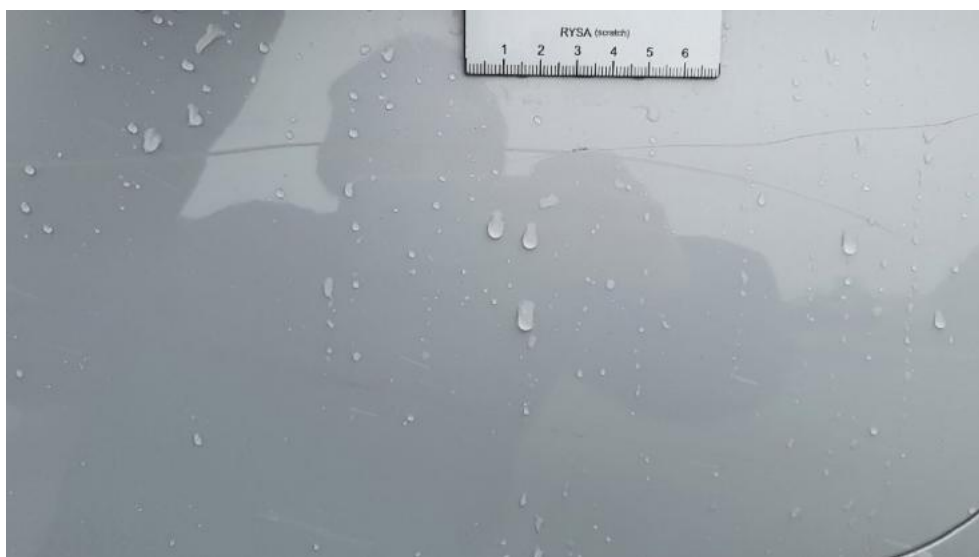
**Fot. 25.**

Błotnik tylny lewy/ściana boczna lewa (Rysa/Odprysk)

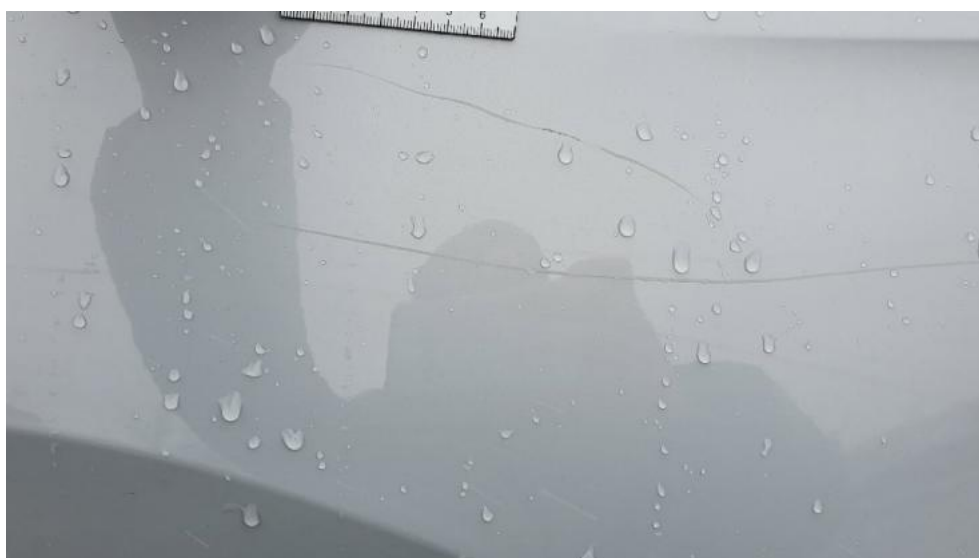
**Fot. 26.**

Błotnik tylny lewy/ściana boczna lewa (Rysa/Odprysk 1)
