Nr zlecenia DEKRA: MHC/WAW/13499/22/03/09  
Nr zlecenia/szkody:  
Data zlecenia: 09-03-2022

## Ocena stanu technicznego pojazdu

| 0108884 | <b>AUDI, A6 [4G] 14-18, A6 3.0 TDI Quattro S tronic</b> | | | | sedan |

**Data oględzin:** 11-03-2022

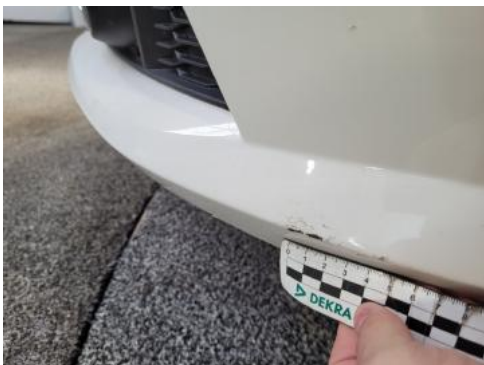
| Poz. | Nazwa części | Nr katalogowy | Opis uszkodzenia | Czas [rbg] |
|---|---|---|---|---|
| 1 | Okładzina zderzaka przedniego | 4G0807065ACGRU | zarysowanie | |

**Fot. 25**  
Zderzak (Rysa/Odprysk)

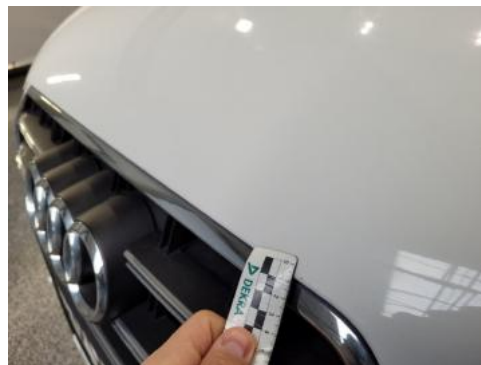
| Poz. | Nazwa części | Nr katalogowy | Opis uszkodzenia | Czas [rbg] |
|---|---|---|---|---|
| 2 | Pokrywa przednia | 4G0823029A | odpryski lakieru | |

**Fot. 26**  
Pokrywa komory silnika (Rysa/Odprysk)

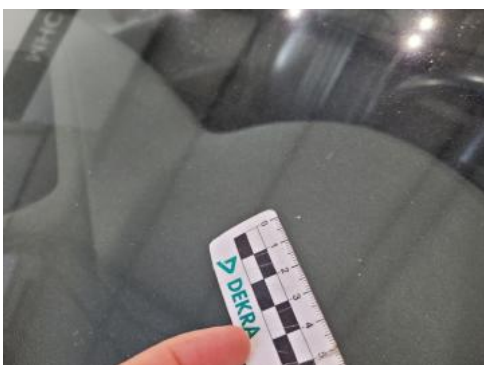
| Poz. | Nazwa części | Nr katalogowy | Opis uszkodzenia | Czas [rbg] |
|---|---|---|---|---|
| 3 | Szyba przednia barw.z czujnikiem deszczu | 4G0845099FNVB | odpryski | |

**Fot. 27**  
Szyba czołowa (Rysa/Odprysk)

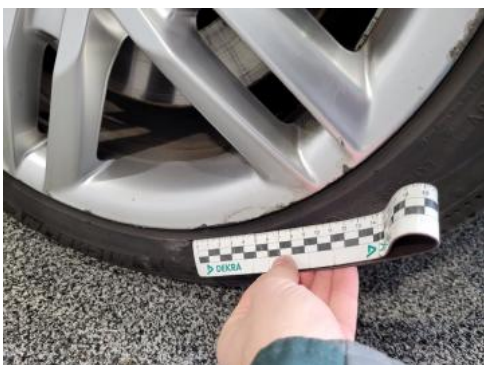
| Poz. | Nazwa części | Nr katalogowy | Opis uszkodzenia | Czas [rbg] |
|---|---|---|---|---|
| 2 | Tarcza koła aluminiowa przód R | 4G0601025CA | zarysowanie | 0.5 |

**Fot. 29**  
Felga przednia prawa (Rysa/Odprysk)

| Poz. | Nazwa części | Rodzaj lakierowania | Opis uszkodzenia | NS [%] |
|---|---|---|---|---|
| 3 | Tarcza koła alu przód R | III | | |

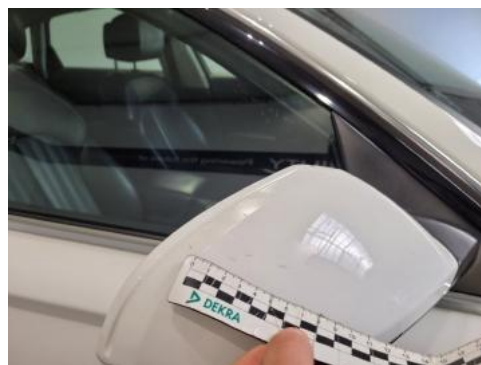
| Poz. | Nazwa części | Nr katalogowy | Opis uszkodzenia | Czas [rbg] |
|---|---|---|---|---|
| 1 | Ośłona lusterka zewnętrznego R | 4G0857528GRU | odpryski lakieru | |

**Fot. 30**  
Lusterko zewnętrzne prawe (Rysa/Odprysk)

| Poz. | Nazwa części | Rodzaj lakierowania | Opis uszkodzenia | NS [%] |
|---|---|---|---|---|
| 1 | Ośłona lusterka R | K3 | | 0.02 |

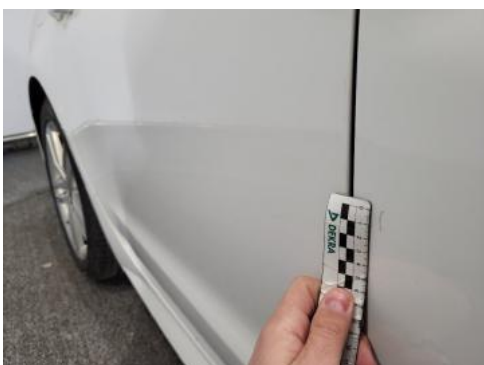
| Poz. | Nazwa części | Przedział grubości powłoki lakierowej [µm] |
|---|---|---|
| 1 | Drzwi przednie prawe | 150 - 1000 |

| Poz. | Nazwa części | Nr katalogowy | Opis uszkodzenia | Czas [rbg] |
|---|---|---|---|---|
| 5 | Drzwi przednie (nieuzbrojone) R | 4G0831052 | zarysowanie | |

**Fot. 31**  
Drzwi przednie prawe (Rysa/Odprysk)

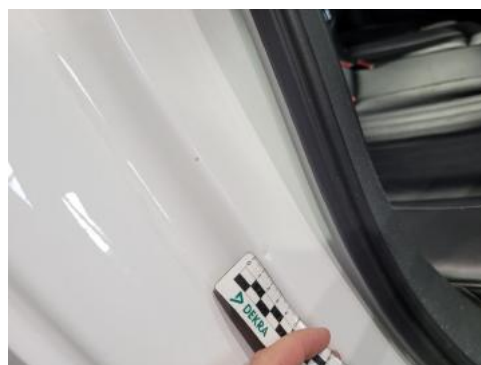
| Poz. | Nazwa części | Nr katalogowy | Opis uszkodzenia | Czas [rbg] |
|---|---|---|---|---|
| 8 | Błotnik tylny R | 4G5809838 | wgniecenie | |

**Fot. 32**  
Błotnik tylny prawy/ściana boczna prawa (Wgniecie./Odształ.)

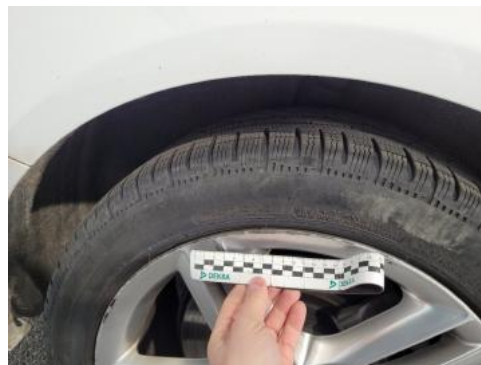
| Poz. | Nazwa części | Nr katalogowy | Opis uszkodzenia | Czas [rbg] |
|---|---|---|---|---|
| 3 | Tarcza koła aluminiowa tył R | 4G0601025CA | zarysowanie | 0.5 |

**Fot. 34**  
Felga tylna prawa (Rysa/Odprysk)

| Poz. | Nazwa części | Rodzaj lakierowania | Opis uszkodzenia | NS [%] |
|---|---|---|---|---|
| 2 | Tarcza koła alu tył R | III | | |

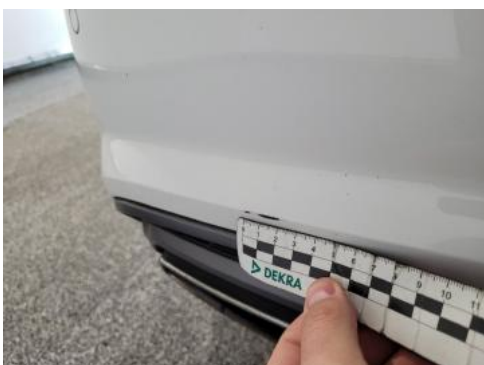
| Poz. | Nazwa części | Nr katalogowy | Opis uszkodzenia | Czas [rbg] |
|---|---|---|---|---|
| 7 | Okładzina zderzaka tylnego | 4G5807067KGRU | zarysowanie | |

**Fot. 35**  
Zderzak tylny (Rysa/Odprysk)

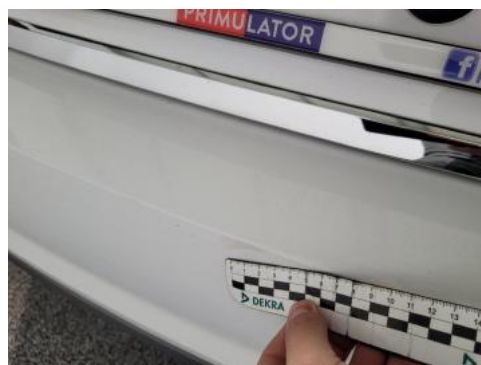
**Fot. 36**  
Zderzak tylny (Rysa/Odprysk 1)

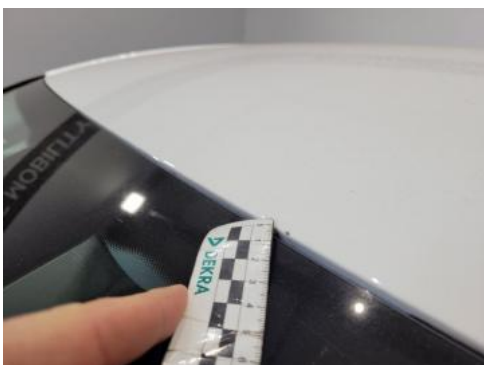
| Poz. | Nazwa części | Nr katalogowy | Opis uszkodzenia | Czas [rbg] |
|---|---|---|---|---|
| 4 | Dach | 4G5817111 | odpryski lakieru | |

**Fot. 37**  
Dach (Rysa/Odprysk)

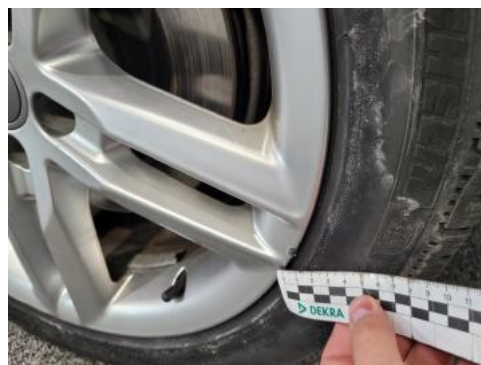
**Fot. 38**  
Felga tylna lewa (Rysa/Odprysk)

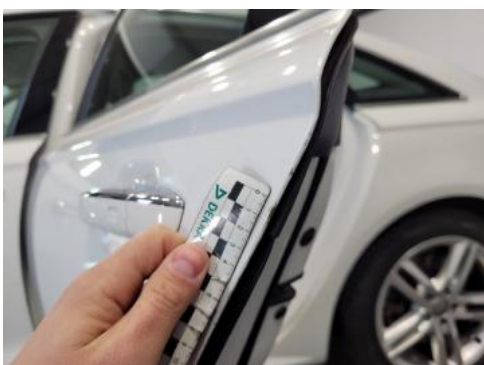
| Poz. | Nazwa części | Nr katalogowy | Opis uszkodzenia | Czas [rbg] |
|---|---|---|---|---|
| 6 | Drzwi tylne (nieuzbrojone) L | 4G5833051 | odpryski lakieru | |

**Fot. 39**  
Drzwi tylne lewe (Rysa/Odprysk)

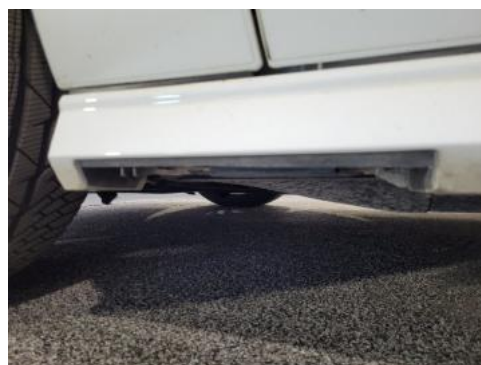
| Poz. | Nazwa części | Nr katalogowy | Opis uszkodzenia | NS [%] |
|---|---|---|---|---|
| 1 | Nakładka progu zewn. przednia L | 4G0853445BGRU | brak | |

**Fot. 40**  
Próg lewy (Inne)

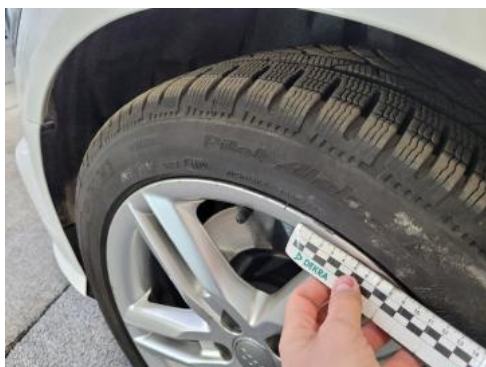
**Fot. 41**

Felga przednia lewa (Rysa/Odprysk)

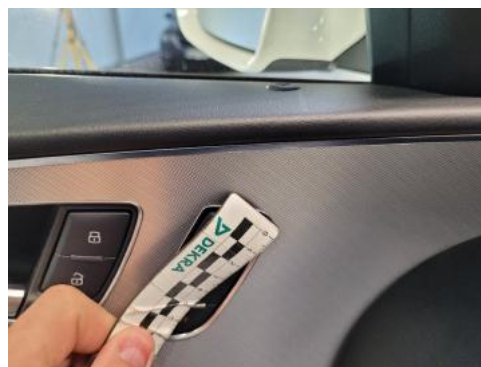
**Fot. 42**

Tapicerka drzwi przednich lewych (Rysa/Odprysk)
