Nr zlecenia DEKRA: MHC/WAW/32536/22/06/09  
Nr zlecenia/szkody:  
Data zlecenia: 09-06-2022

## Ocena stanu technicznego pojazdu

| 0124630 | <b>MINI [BMW], Countryman [F60] 16-20, Cooper ALL4 aut</b> | | | | KOM |

**Data oględzin:** 13-06-2022

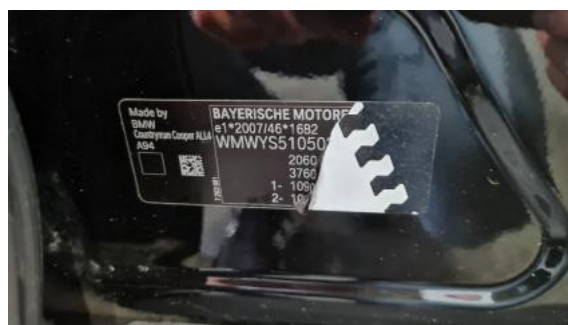
Uszkodzona naklejka (tabliczka znamionowa) z numerem vin. Na aucie naklejki firmowe MHC MOBILITY. Pojazd zabrudzony - brak możliwości wykonania szczegółowej weryfikacji stanu nadwozia. Rysy i odpryski na pojeździe.

| Poz. | Nazwa części | Nr katalogowy | Opis uszkodzeń | Czas [rbg] |
|---|---|---|---|---|
| 3 | Tabliczka znamionowa | | rozerwanie | |

**Fot. 8**  
Tabliczka

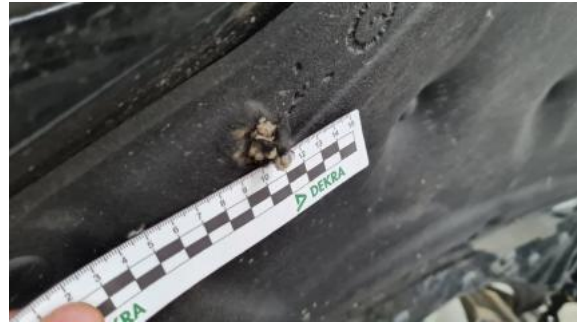
| Poz. | Nazwa części | Nr katalogowy | Opis uszkodzenia | NS [%] |
|---|---|---|---|---|
| 1 | Wykładzina tłumiąca pokrywę przedniej | 51487375857 | rozerwanie | |

**Fot. 26**  
Wykładzina pokrywy komory silnika (Pęknięcie/Rozerwanie)

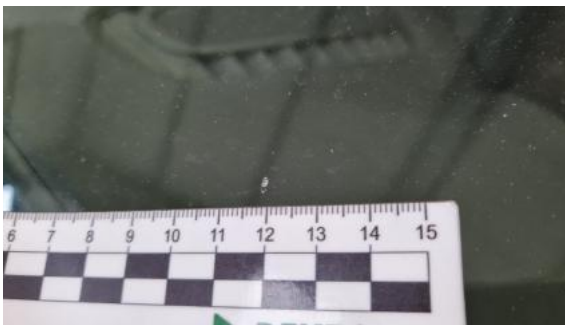
| Poz. | Nazwa części | Nr katalogowy | Opis uszkodzenia | Czas [rbg] |
|---|---|---|---|---|
| 1 | Szyba przednia barwiona | 51317380734 | rysa/odprysk | |

**Fot. 27**  
Szyba czołowa (Rysa/Odprysk)

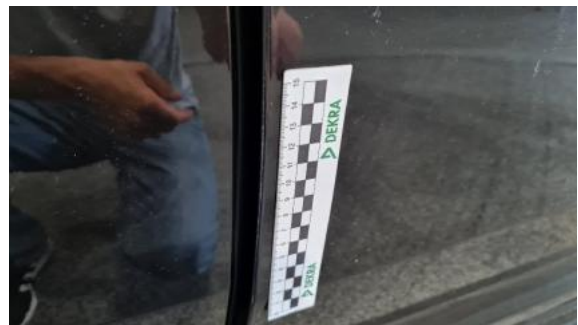
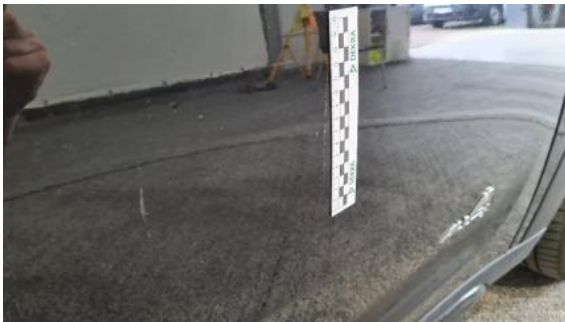
| Poz. | Nazwa części | Nr katalogowy | Opis uszkodzenia | Czas [rbg] |
|---|---|---|---|---|
| 2 | Drzwi przednie (nieuzbrojone) R | 41007438596 | rysa/odprysk | |

**Fot. 28**  
Drzwi przednie prawe (Rysa/Odprysk)

**Fot. 29**  
Drzwi przednie prawe (Rysa/Odprysk 1)

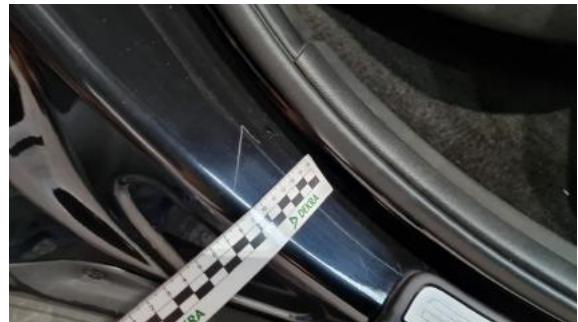
| Poz. | Nazwa części | Nr katalogowy | Opis uszkodzenia | Czas [rbg] |
|---|---|---|---|---|
| 6 | Błotnik tylny R | 41007449348 | rysa/odprysk | |

**Fot. 30**  
Błotnik tylny/prawy/ściana boczna prawa (Rysa/Odprysk)

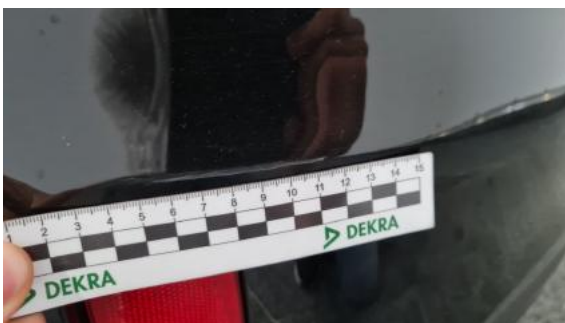
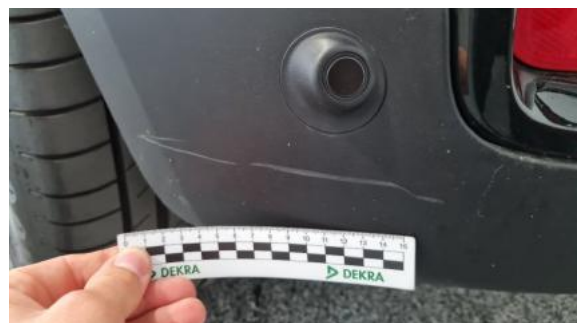
| Poz. | Nazwa części | Nr katalogowy | Opis uszkodzenia | Czas [rbg] |
|---|---|---|---|---|
| 4 | Okładzina zderzaka tylnego | 51127391197 | rysa/odprysk | |

**Fot. 31**  
Zderzak tylny (Rysa/Odprysk)

**Fot. 32**  
Zderzak tylny (Rysa/Odprysk 1)

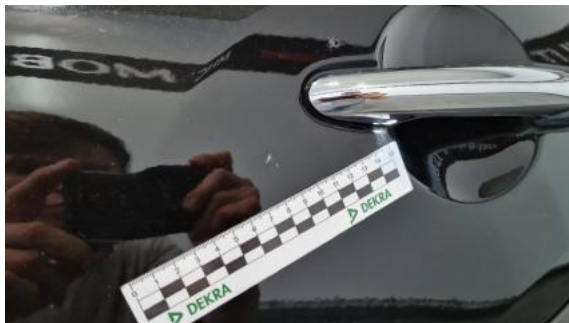
**Fot. 33**

| Poz. | Nazwa części | Nr katalogowy | Opis uszkodzenia | Czas [rbg] |
|---|---|---|---|---|
| 3 | Drzwi tylne (nieuzbrojone) L | 41007438597 | rysa/odprysk | |

Drzwi tylne lewe (Rysa/Odprysk)

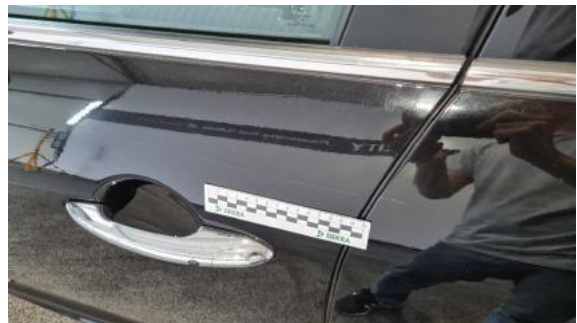
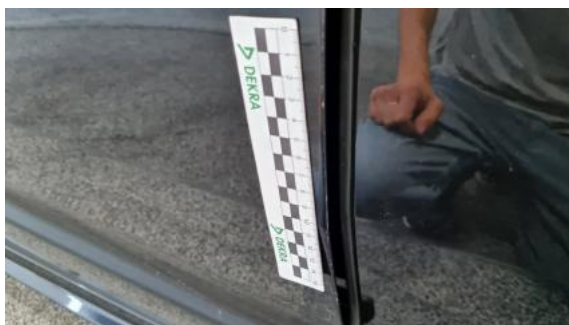
| Poz. | Nazwa części | Nr katalogowy | Opis uszkodzenia | Czas [rbg] |
|---|---|---|---|---|
| 1 | Drzwi przednie (nieuzbrojone) L | 41007438595 | rysa/odprysk | 0.5 |

Drzwi przednie lewe (Rysa/Odprysk)

Drzwi przednie lewe (Rysa/Odprysk 1)

| Poz. | Nazwa części | Rodzaj lakierowania | Opis uszkodzenia | NS [%] |
|---|---|---|---|---|
| 1 | Drzwi przednie, część dolna F L | III | | |
