## Ocena stanu technicznego pojazdu

| 0114246 | <b>SKODA, Superb III Kombi 15-19, Superb 2.0 TDI 4x4 Style DSG</b> | | | | KOM |
| WD7113H | TMBLJ7NP4J7594545 | | 12-06-2018/2018 | 12-06-2023 | Szary/metalic |

**Data oględzin:** 25-06-2021

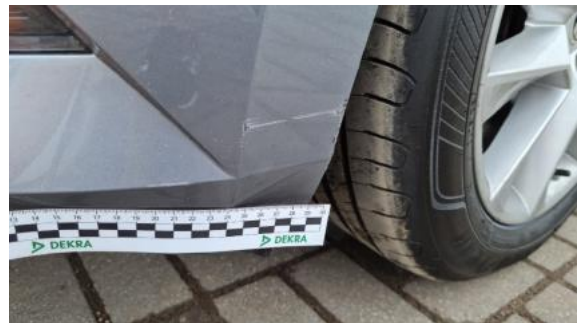
| Poz. | Nazwa części | Nr katalogowy | Opis uszkodzenia | Czas [rbg] |
|---|---|---|---|---|
| 1 | Okładzina zderzaka przedniego | 3V0807218 | zarysowanie | |

**Fot. 26**  
Zderzak (Rysa/Odprysk)

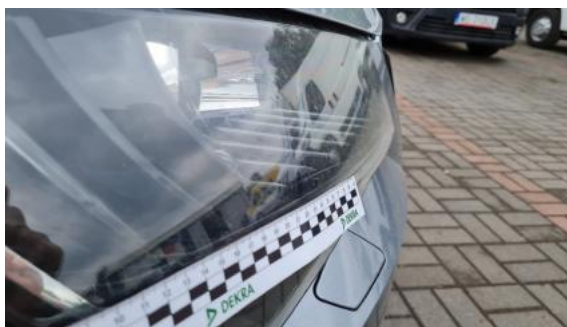
| Poz. | Nazwa części | Nr katalogowy | Opis uszkodzenia | Czas [rbg] |
|---|---|---|---|---|
| 3 | Reflektor z kierunkowskazem kpl. R | 3V1941016 | zarysowanie | |

**Fot. 27**  
Reflektor prawy (Rysa/Odprysk)

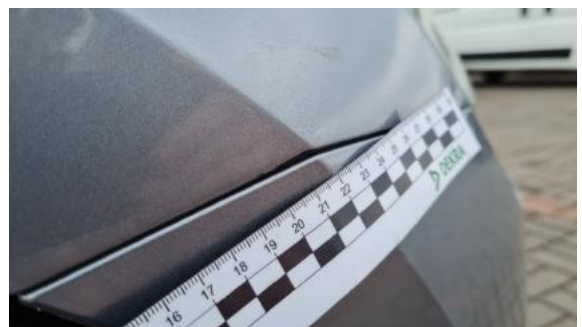
| Poz. | Nazwa części | Nr katalogowy | Opis uszkodzenia | Czas [rbg] |
|---|---|---|---|---|
| 4 | Błotnik przedni R | 3V0821106 | zarysowanie | |

**Fot. 28**  
Błotnik przedni prawy (Rysa/Odprysk)

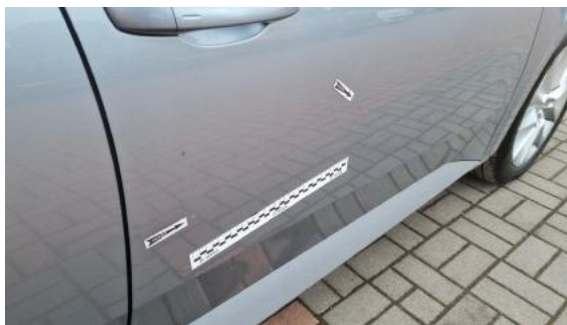
| Poz. | Nazwa części | Nr katalogowy | Opis uszkodzenia | Czas [rbg] |
|---|---|---|---|---|
| 6 | Drzwi przednie (nieuzbrojone) R | 3V0831052A | zarysowanie | |

**Fot. 29**  
Drzwi przednie prawe (Rysa/Odprysk)

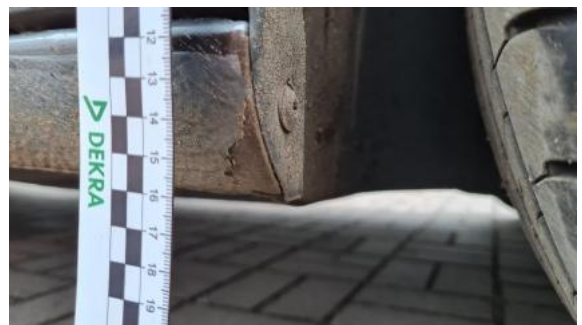
| Poz. | Nazwa części | Nr katalogowy | Opis uszkodzenia | Czas [rbg] |
|---|---|---|---|---|
| 1 | Próg R | 3V9809602C | ślady korozji | |

**Fot. 30**  
Próg prawy (Inne)

| Poz. | Nazwa części | Rodzaj lakierowania | Opis uszkodzenia | NS [%] |
|---|---|---|---|---|
| 1 | Próg R | III | | |

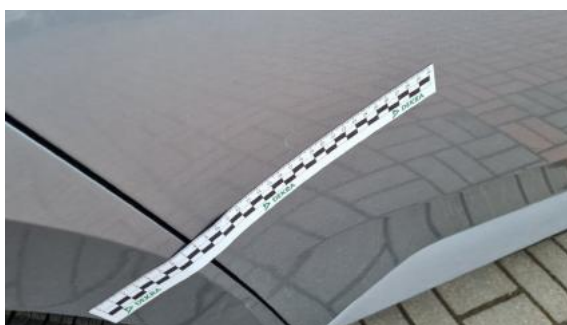
**Fot. 31**  
Drzwi tylne prawe (Rysa/Odprysk)

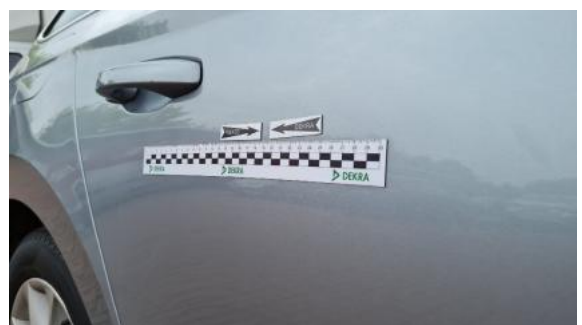
| Poz. | Nazwa części | Nr katalogowy | Opis uszkodzenia | Czas [rbg] |
|---|---|---|---|---|
| 10 | Drzwi tylne (nieuzbrojone) R | 3V9833052A | zarysowanie, wgniecenie | |

**Fot. 32**  
Drzwi tylne prawe (Wgniecie./Odształ.)

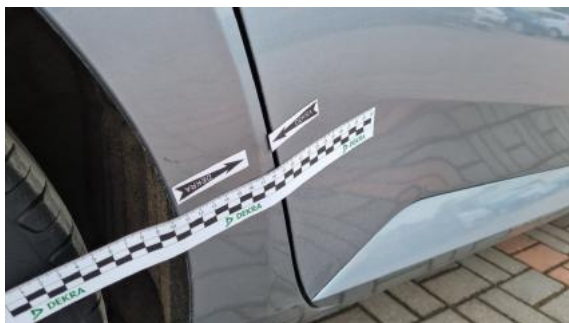
**Fot. 33**

| Poz. | Nazwa części | Nr katalogowy | Opis uszkodzenia | Czas [rbg] |
|---|---|---|---|---|
| 12 | Błotnik tylny R | 3V9809602D | wgniecenie | |

Błotnik tylny prawy/ściana boczna prawa (Wgniecie./Odształ.)

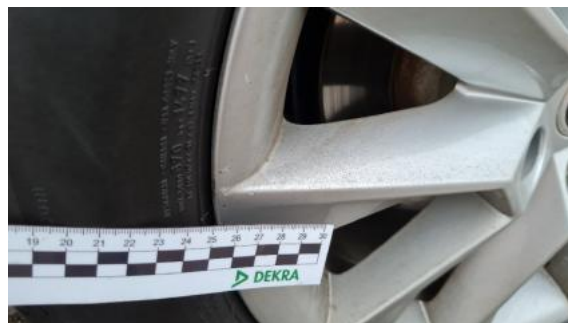
**Fot. 34**

| Poz. | Nazwa części | Nr katalogowy | Opis uszkodzenia | Czas [rbg] |
|---|---|---|---|---|
| 14 | Tarcza koła tylna prawa | | zarysowanie | |

Felga tylna prawa (Rysa/Odprysk)

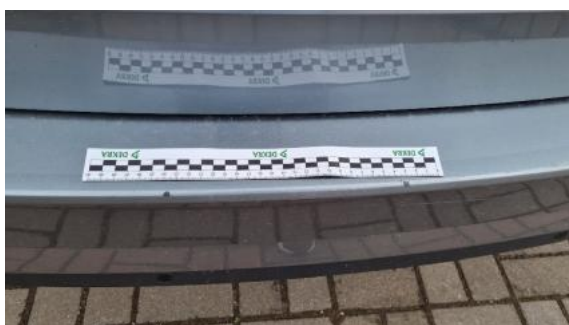
**Fot. 35**

| Poz. | Nazwa części | Nr katalogowy | Opis uszkodzenia | Czas [rbg] |
|---|---|---|---|---|
| 2 | Okładzina zderzaka tylnego | 3V9807421 | odpryski lakieru, zarysowanie | |

Zderzak tylny (Rysa/Odprysk)

| Poz. | Nazwa części | Rodzaj lakierowania | Opis uszkodzenia | NS [%] |
|---|---|---|---|---|
| 2 | Zderzak tylny, kompletny k/e | K3 | | |

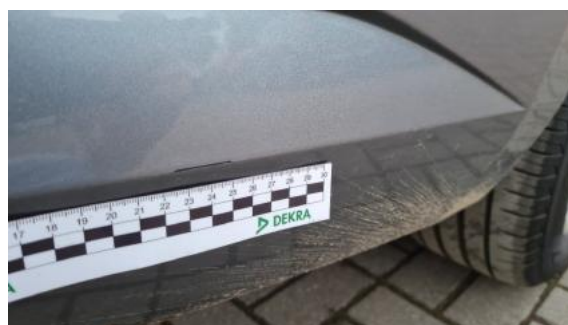
**Fot. 36**

Zderzak tylny (Rysa/Odprysk 1)

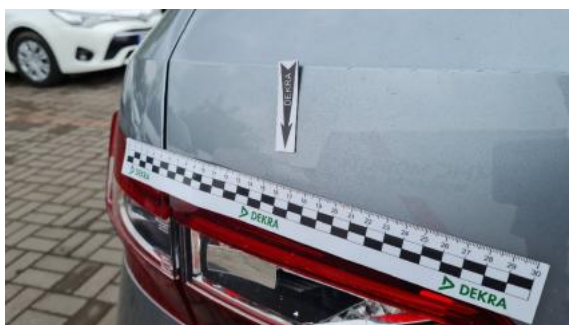
**Fot. 37**

| Poz. | Nazwa części | Nr katalogowy | Opis uszkodzenia | Czas [rbg] |
|---|---|---|---|---|
| 13 | Pokrywa tylna | 3V9827023D | zarysowanie | |

Pokrywa bagażnika (Rysa/Odprysk)

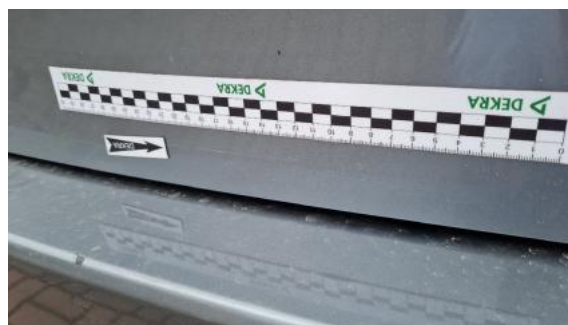
**Fot. 38**

Pokrywa bagażnika (Rysa/Odprysk 1)

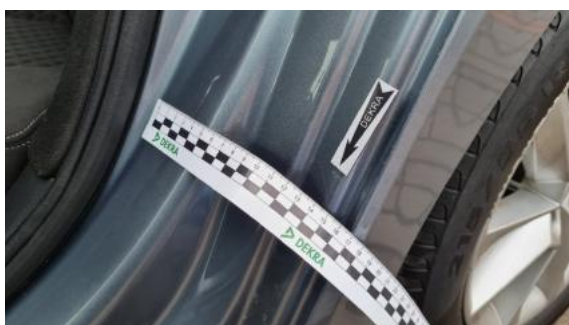
**Fot. 39**

| Poz. | Nazwa części | Nr katalogowy | Opis uszkodzenia | Czas [rbg] |
|---|---|---|---|---|
| 11 | Błotnik tylny L | 3V9809601D | zarysowanie | |

Błotnik tylny lewy/ściana boczna lewa (Rysa/Odprysk)

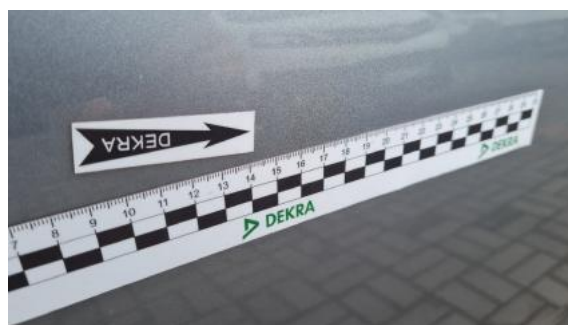
**Fot. 40**

| Poz. | Nazwa części | Nr katalogowy | Opis uszkodzenia | Czas [rbg] |
|---|---|---|---|---|
| 9 | Drzwi tylne (nieuzbrojone) L | 3V9833051B | zabrudzenie | |

Drzwi tylne lewe (Inne)

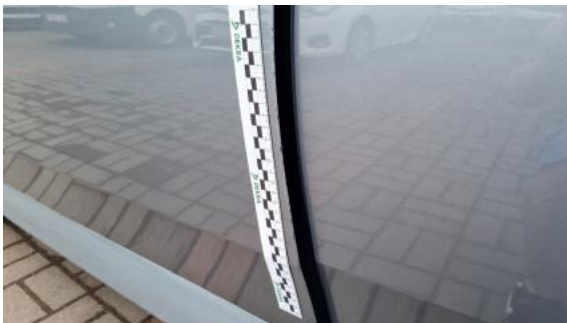
**Fot. 41**

| Poz. | Nazwa części | Nr katalogowy | Opis uszkodzenia | Czas [rbg] |
|---|---|---|---|---|
| 5 | Drzwi przednie (nieuzbrojone) L | 3V0831051A | odpryski lakieru, wgniecenie | |

Drzwi przednie lewe (Rysa/Odprysk)

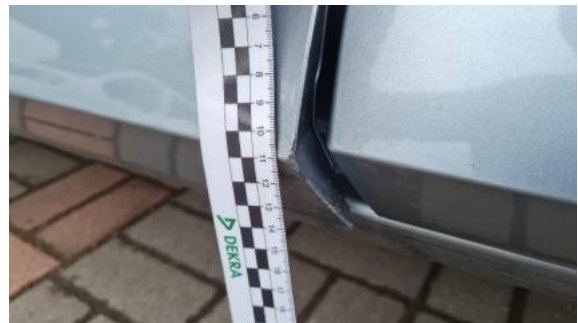
**Fot. 42**

Drzwi przednie lewe (Rysa/Odprysk 1)

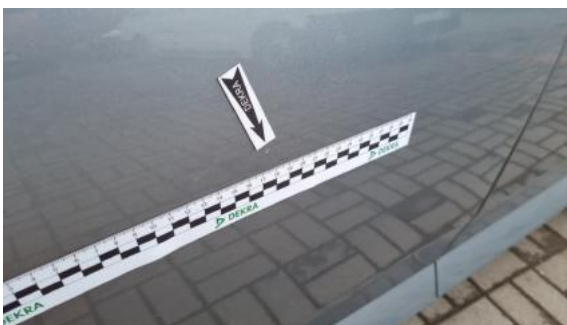
**Fot. 43**

Drzwi przednie lewe (Rysa/Odprysk 2)

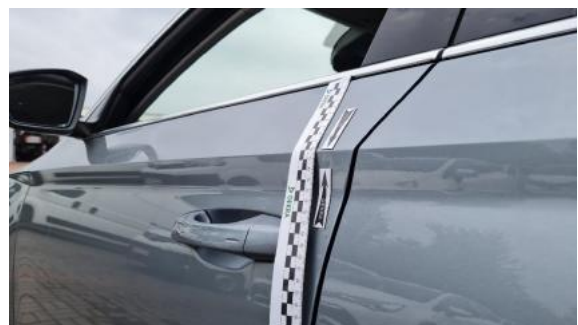
**Fot. 44**

Drzwi przednie lewe (Wgniec./Odształ.)

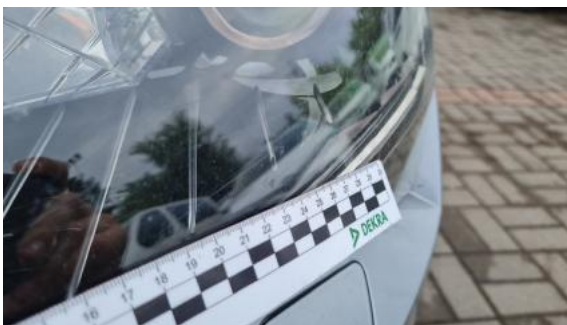
**Fot. 45**

| Poz. | Nazwa części | Nr katalogowy | Opis uszkodzenia | Czas [rbg] |
|---|---|---|---|---|
| 2 | Reflektor z kierunkowskazem kpl. L | 3V1941015 | zarysowanie | |

Reflektor lewy (Rysa/Odprysk)

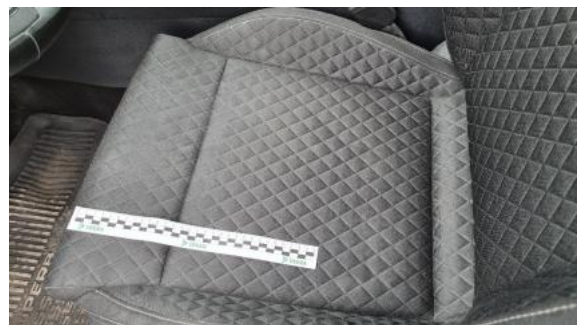
**Fot. 46**

| Poz. | Nazwa części | Nr katalogowy | Opis uszkodzeń | Czas [rbg] |
|---|---|---|---|---|
| 1 | Tapicerka | | zaplamiona(y), zabrudzenie | |

Fotel lewy (Inne)
