Nr zlecenia DEKRA: MHC/WAW/52746/21/08/17  
Nr zlecenia/szkody:  
Data zlecenia: 17-08-2021

**Ocena stanu technicznego pojazdu**

| 0134438 | <b>VOLKSWAGEN, Passat [B8] 14-19, Passat 2.0 TDI SCR Comfortline ...</b> | | | | sedan |

**Data oględzin:** 25-08-2021**Miejsce oględzin:**

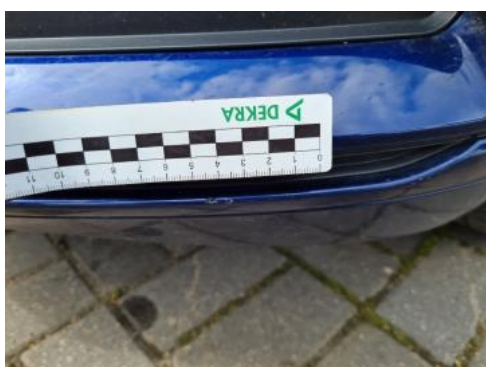
| Poz. | Nazwa części | Nr katalogowy | Opis uszkodzenia | Czas [rbg] |
|---|---|---|---|---|
| 1 | Okładzina zderzaka przedniego | 3G0807217DGRU | rysa/odprysk | |

**Fot. 27**  
Zderzak (Rysa/Odprysk)

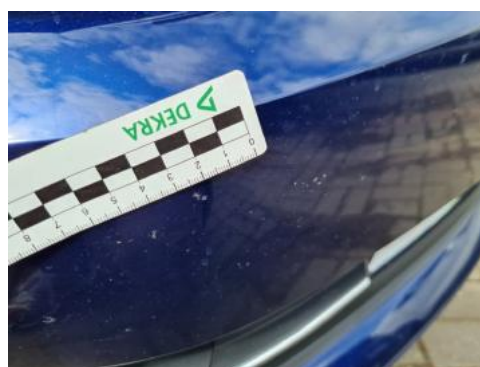
**Fot. 28**  
Zderzak (Rysa/Odprysk 1)

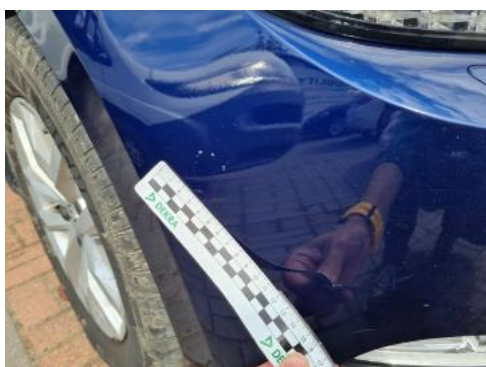
**Fot. 29**  
Zderzak (Rysa/Odprysk 2)

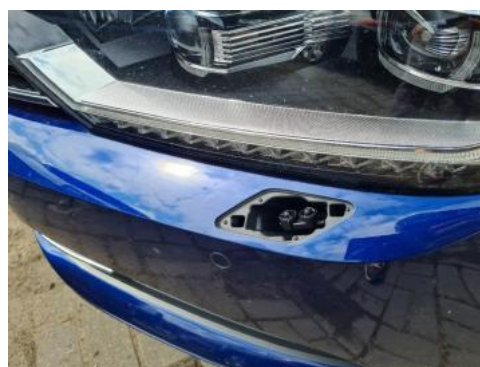
| Poz. | Nazwa części | Nr katalogowy | Opis uszkodzenia | NS [%] |
|---|---|---|---|---|
| 1 | Pokrywa dyszy spryskiwacza w zderzaku L | 3G0807937GRU | brak | |

**Fot. 30**  
Zderzak (Inne)

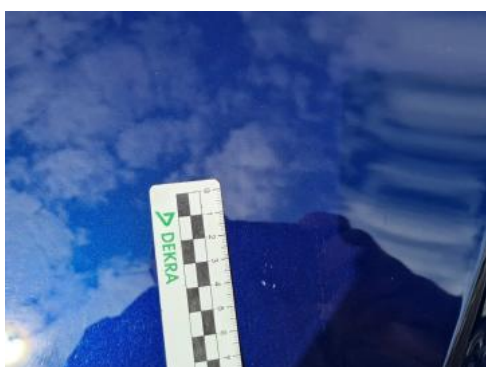
| Poz. | Nazwa części | Nr katalogowy | Opis uszkodzenia | Czas [rbg] |
|---|---|---|---|---|
| 1 | Pokrywa przednia | 3G0823031C | liczne, rysa/odprysk, ślady korozji | |

**Fot. 31**  
Pokrywa komory silnika (Rysa/Odprysk)

| Poz. | Nazwa części | Rodzaj lakierowania | Opis uszkodzenia | NS [%] |
|---|---|---|---|---|
| 2 | Pokrywa przednia | III | | |

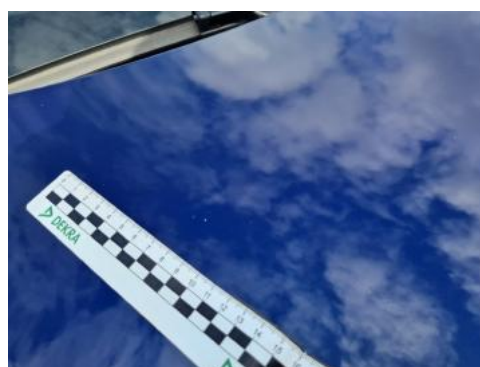
**Fot. 32**  
Pokrywa komory silnika (Rysa/Odprysk 1)

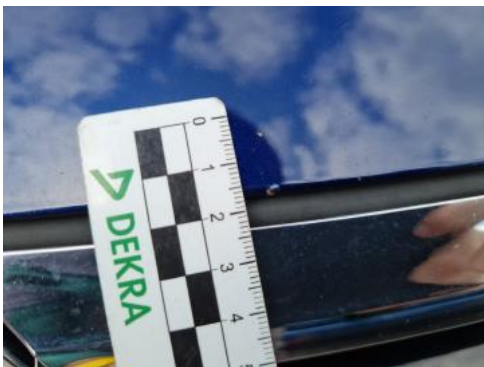
**Fot. 33**  
Pokrywa komory silnika (Inne)

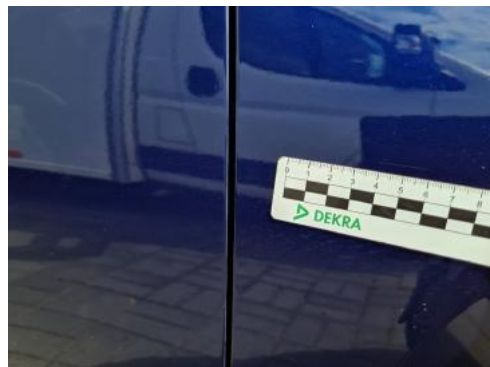
| Poz. | Nazwa części | Nr katalogowy | Opis uszkodzenia | Czas [rbg] |
|---|---|---|---|---|
| 2 | Błotnik przedni R | 3G0821022B | rysa/odprysk | |

**Fot. 34**  
Błotnik przedni prawy (Rysa/Odprysk)

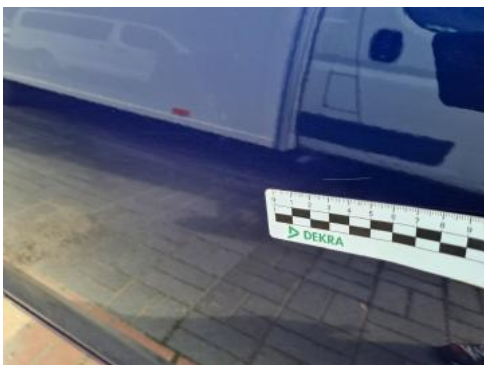
| Poz. | Nazwa części | Nr katalogowy | Opis uszkodzenia | Czas [rbg] |
|---|---|---|---|---|
| 3 | Drzwi przednie (nieuzbrojone) R | 3G0831056AG | rysa/odprysk | |

**Fot. 35**  
Drzwi przednie prawe (Rysa/Odprysk)

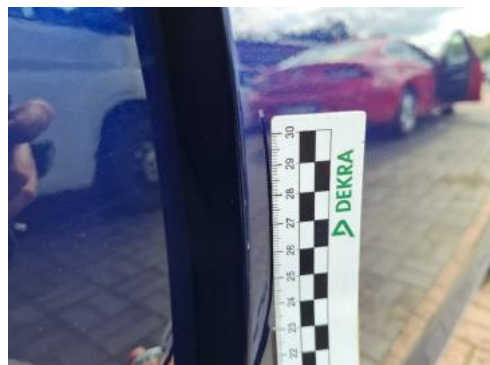
**Fot. 36**  
Drzwi przednie prawe (Rysa/Odprysk 1)

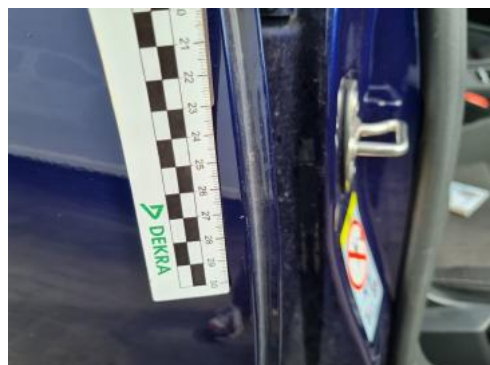
| Poz. | Nazwa części | Nr katalogowy | Opis uszkodzenia | Czas [rbg] |
|---|---|---|---|---|
| 5 | Drzwi tylne (nieuzbrojone) R | 3G5833056AC | rysa/odprysk | |

**Fot. 38**  
Drzwi tylne prawe (Rysa/Odprysk)

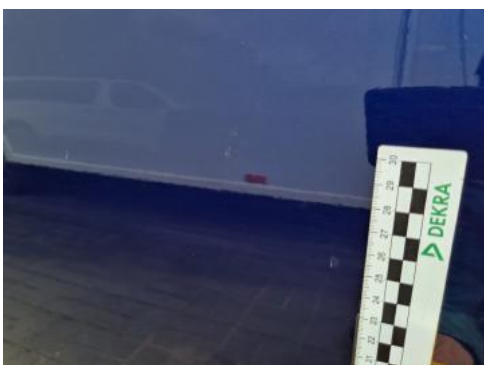
**Fot. 39**  
Drzwi tylne prawe (Rysa/Odprysk 1)

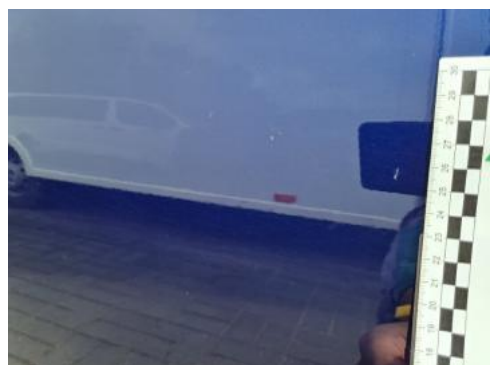
**Fot. 40**  
Drzwi tylne prawe (Rysa/Odprysk 2)

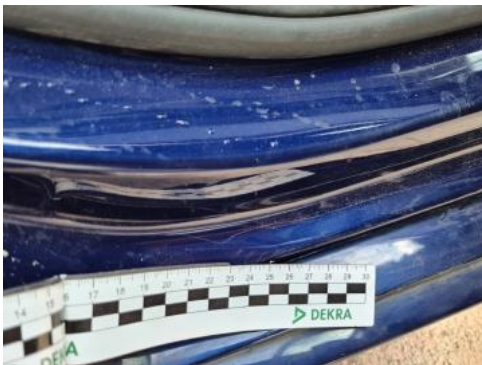
| Poz. | Nazwa części | Nr katalogowy | Opis uszkodzenia | Czas [rbg] |
|---|---|---|---|---|
| 8 | Błotnik tylny R | 3G5809844A | rysa/odprysk, wgniecenie | |

**Fot. 43**  
Błotnik tylny prawy/ściana boczna prawa (Rysa/Odprysk)

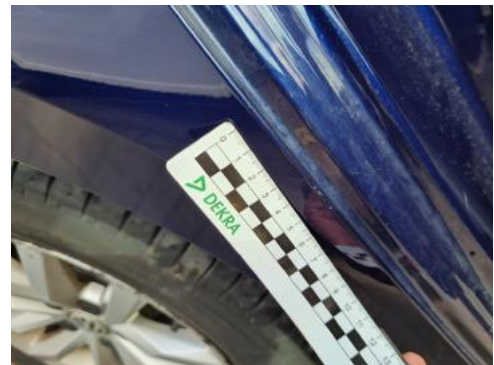
**Fot. 44**  
Błotnik tylny prawy/ściana boczna prawa (Rysa/Odprysk 1)

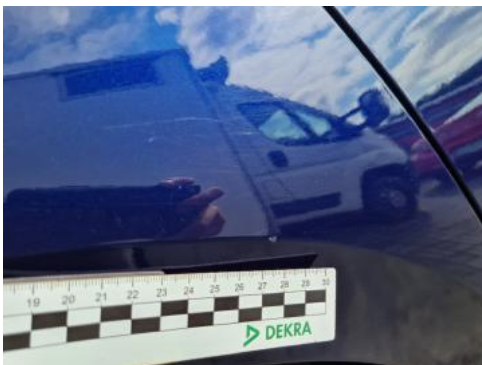
**Fot. 45**  
Błotnik tylny prawy/ściana boczna prawa (Rysa/Odprysk 2)

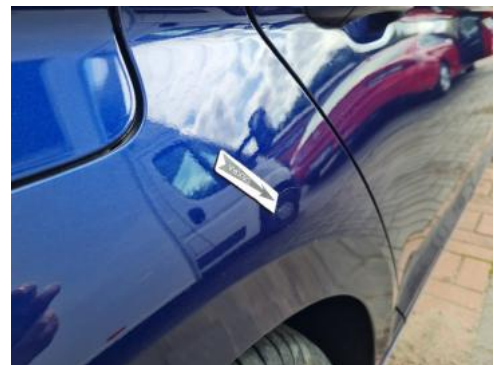
**Fot. 46**  
Błotnik tylny prawy/ściana boczna prawa (Wgniecie./Odształ.)

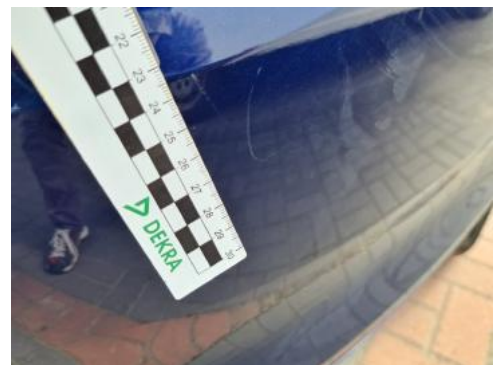
| Poz. | Nazwa części | Nr katalogowy | Opis uszkodzenia | Czas [rbg] |
|---|---|---|---|---|
| 6 | Nakładka zderzaka tylnego, góra | 3G5807417GRU | rysa/odprysk | |

**Fot. 48**  
Zderzak tylny (Rysa/Odprysk)

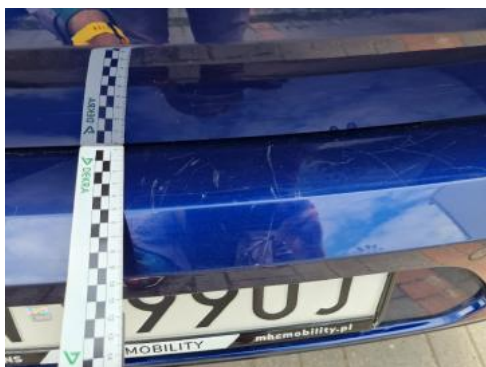
**Fot. 49**  
Zderzak tylny (Rysa/Odprysk 1)

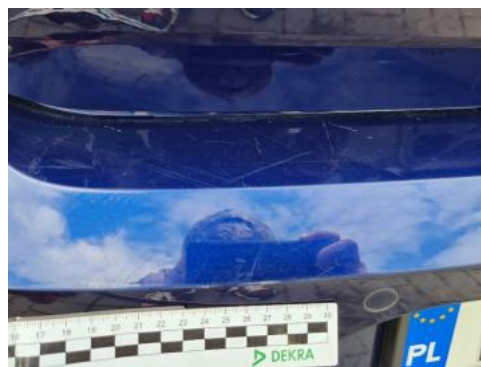
**Fot. 50**  
Zderzak tylny (Rysa/Odprysk 2)

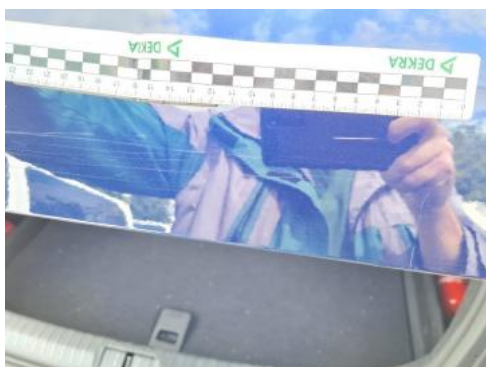
| Poz. | Nazwa części | Nr katalogowy | Opis uszkodzenia | Czas [rbg] |
|---|---|---|---|---|
| 9 | Pokrywa tylna | 3G5827025A | rysa/odprysk | |

**Fot. 51**  
Pokrywa bagażnika (Rysa/Odprysk)

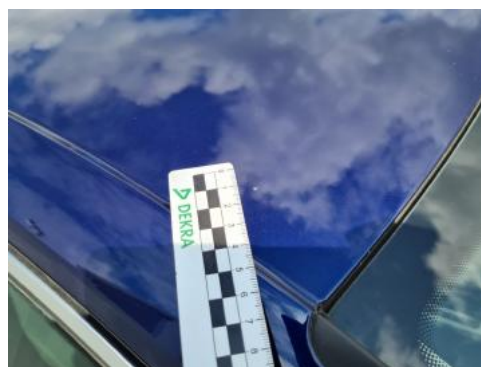
| Poz. | Nazwa części | Nr katalogowy | Opis uszkodzenia | Czas [rbg] |
|---|---|---|---|---|
| 2 | Dach | 3G5817111 | odpryski lakieru, ślady korozji | |

**Fot. 52**  
Dach (Rysa/Odprysk)

| Poz. | Nazwa części | Rodzaj lakierowania | Opis uszkodzenia | NS [%] |
|---|---|---|---|---|
| 4 | Dach, część środkowa | SP | | 0.05 |

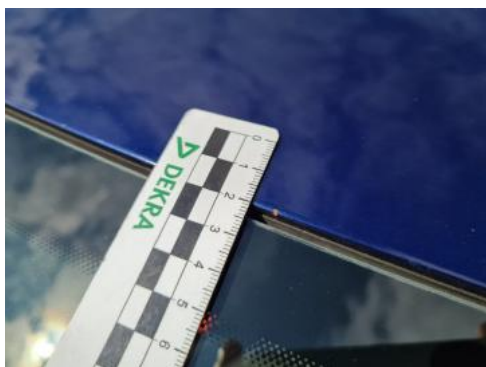
**Fot. 53**  
Dach (Inne)

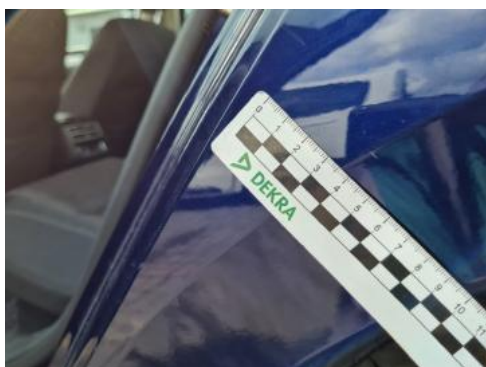
| Poz. | Nazwa części | Nr katalogowy | Opis uszkodzenia | Czas [rbg] |
|---|---|---|---|---|
| 7 | Błotnik tylny L | 3G5809843A | rysa/odprysk | |

**Fot. 55**  
Błotnik tylny lewy/ściana boczna lewa (Rysa/Odprysk)

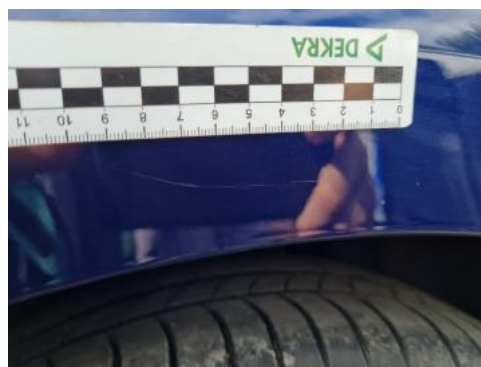
**Fot. 56**  
Błotnik tylny lewy/ściana boczna lewa (Rysa/Odprysk 1)

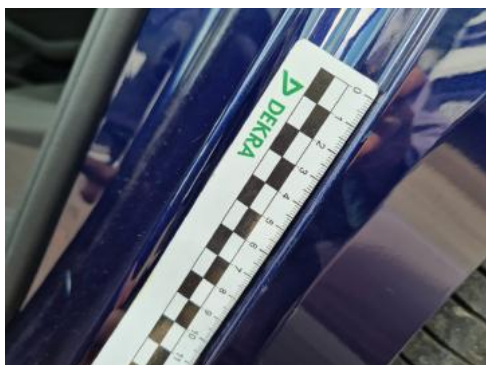
**Fot. 57**  
Błotnik tylny lewy/ściana boczna lewa (Rysa/Odprysk 2)

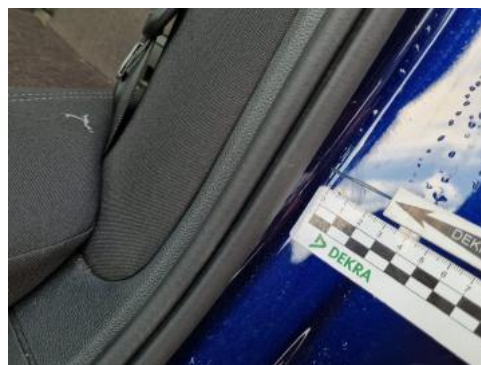
**Fot. 58**  
Błotnik tylny lewy/ściana boczna lewa (Wgniecie./Odształ.)

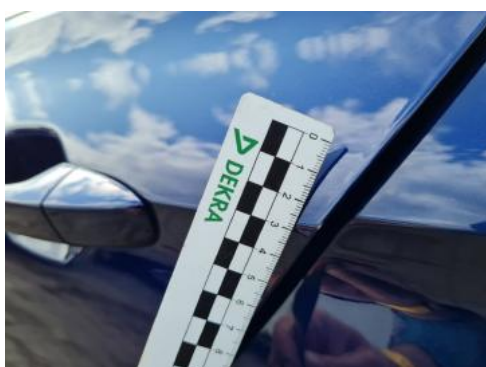
| Poz. | Nazwa części | Nr katalogowy | Opis uszkodzenia | Czas [rbg] |
|---|---|---|---|---|
| 4 | Drzwi tylne (nieuzbrojone) L | 3G5833055AC | rysa/odprysk | |

**Fot. 59**  
Drzwi tylne lewe (Rysa/Odprysk)

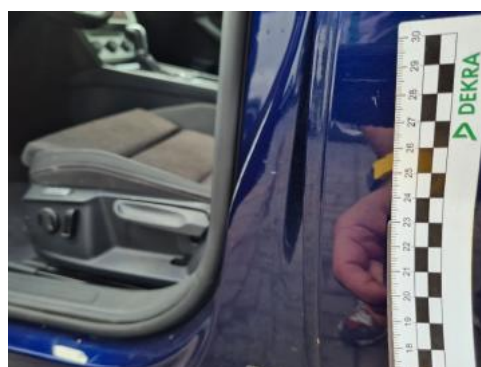
**Fot. 60**  
Drzwi tylne lewe (Rysa/Odprysk 1)

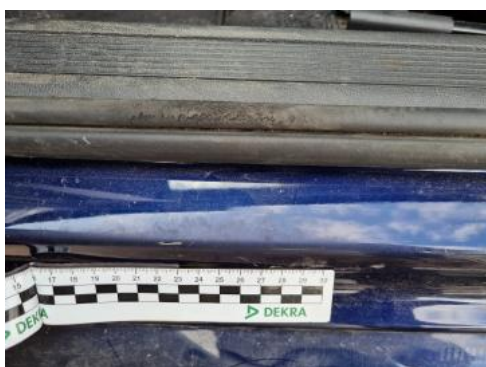
| Poz. | Nazwa części | Nr katalogowy | Opis uszkodzenia | Czas [rbg] |
|---|---|---|---|---|
| 10 | Próg lewy L | | rysa/odprysk | |

**Fot. 61**  
Próg lewy (Rysa/Odprysk)

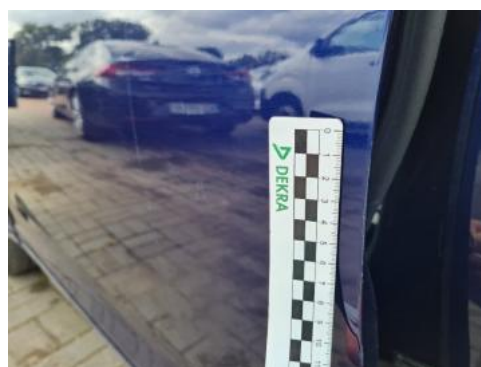
| Poz. | Nazwa części | Nr katalogowy | Opis uszkodzenia | Czas [rbg] |
|---|---|---|---|---|
| 3 | Drzwi przednie (nieuzbrojone) L | 3G0831055AG | liczne, rysa/odprysk, wgniecenie | |

**Fot. 62**  
Drzwi przednie lewe (Rysa/Odprysk)

| Poz. | Nazwa części | Rodzaj lakierowania | Opis uszkodzenia | NS [%] |
|---|---|---|---|---|
| 3 | Drzwi przednie, część dolna C-E L | III | | |

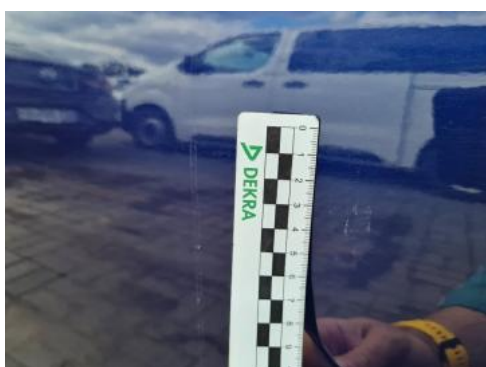
**Fot. 63**  
Drzwi przednie lewe (Rysa/Odprysk 1)

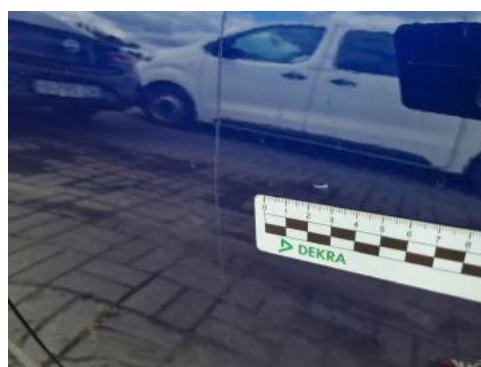
**Fot. 64**  
Drzwi przednie lewe (Rysa/Odprysk 2)

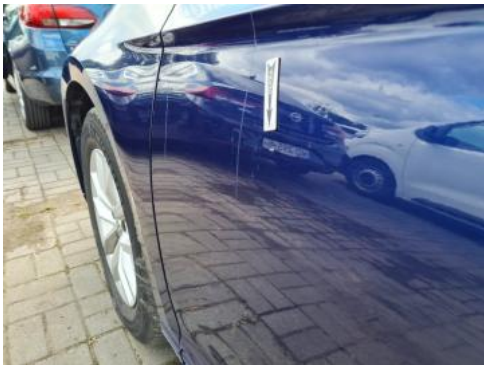
**Fot. 65**

Drzwi przednie lewe (Wgniecie./Odształ.)

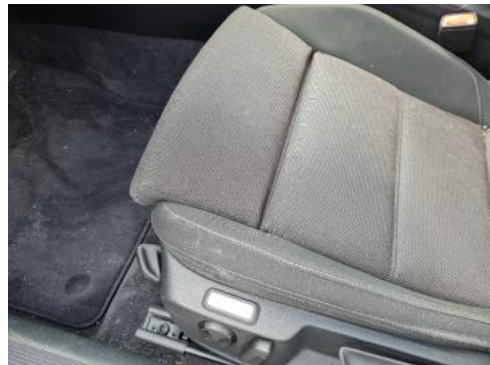
**Fot. 66**

| Poz. | Nazwa części | Nr katalogowy | Opis uszkodzeń | Czas [rbg] |
|---|---|---|---|---|
| 2 | Czyszczenie wnętrza/pranie | | zabrudzenie | |

Fotel lewy (Inne)

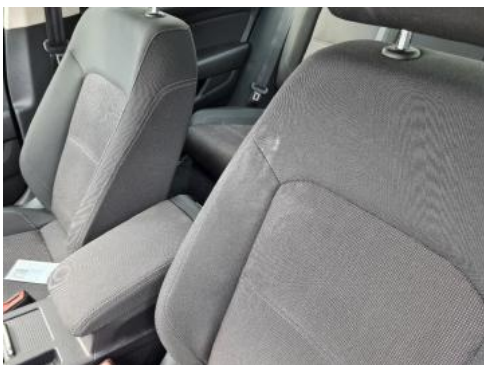
**Fot. 67**

Fotel lewy (Inne 1)

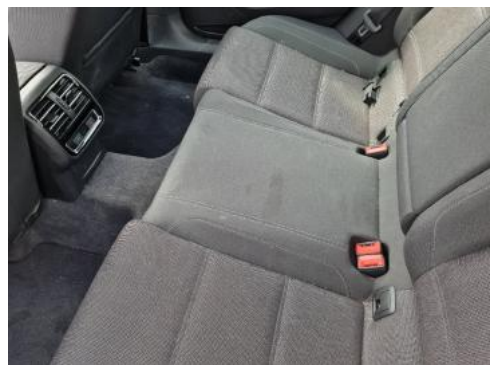
**Fot. 68**

Kanapa tylna (Inne)

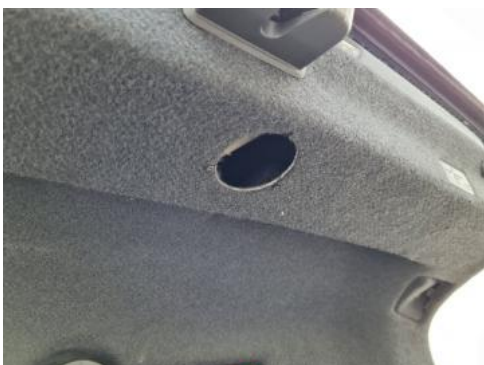
**Fot. 69**

| Poz. | Nazwa części | Nr katalogowy | Opis uszkodzenia | NS [%] |
|---|---|---|---|---|
| 2 | Nakładka pokryw tylnej | 3G5867605CA9 | ubytki materiału | |

Wykładzina pokrywy tylnej (Inne)
