## Ocena stanu technicznego pojazdu

| 0123574 | <b>SEAT, Leon ST 16-20, Leon 1.6 TDI Style Start/Stop</b> | | | | KOM |
| WD4267H | VSSZZZ5FZJR110442 | | 16-03-2018/2018 | 16-03-2022 | Biały/2-warstwowy uni |

**Data oględzin:** 13-10-2021

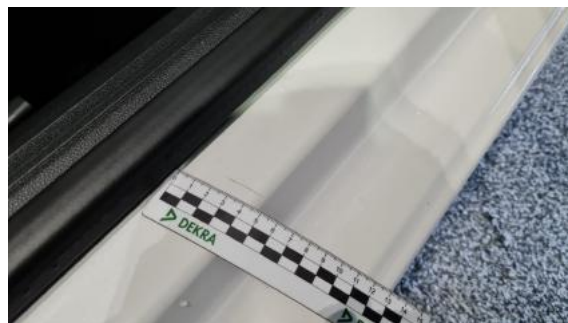
| Poz. | Nazwa części | Nr katalogowy | Opis uszkodzenia | Czas [rbg] |
|---|---|---|---|---|
| 4 | Próg R | | zarysowanie, długość cm:< 4 | |

**Fot. 26**  
Próg prawy (Rysa/Odprysk)

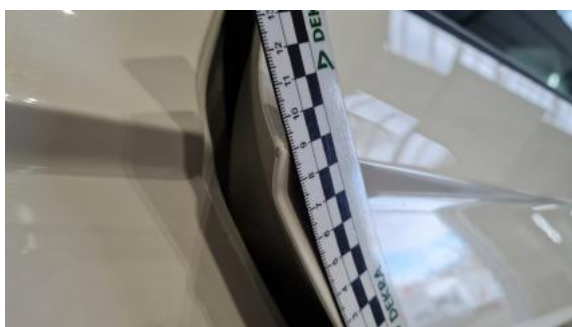
| Poz. | Nazwa części | Nr katalogowy | Opis uszkodzenia | Czas [rbg] |
|---|---|---|---|---|
| 2 | Drzwi tylne (nieuzbrojone) R | 5F9833056 | wgniecenie, długość cm:< 2, odpryski lakieru, na krawędzi, długość cm:< 0,3 | |

**Fot. 27**  
Drzwi tylne prawe (Rysa/Odprysk)

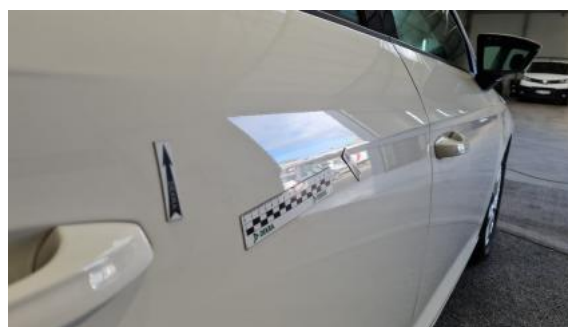
**Fot. 28**  
Drzwi tylne prawe (Wgniecie./Odkształ.)

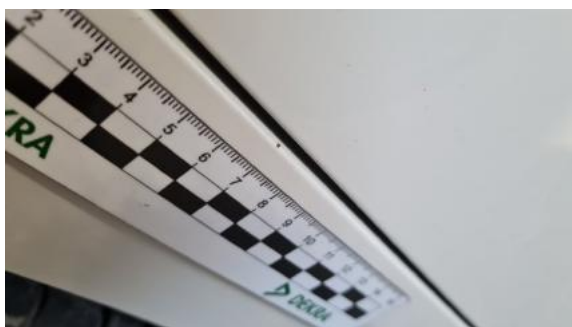
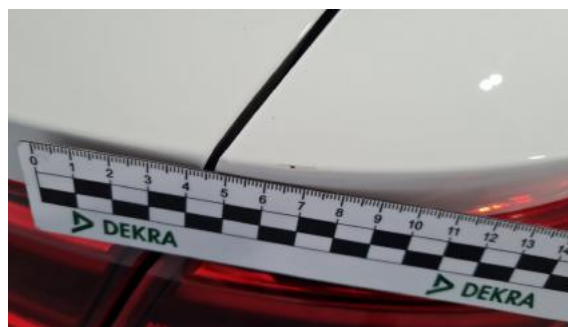
| Poz. | Nazwa części | Nr katalogowy | Opis uszkodzenia | Czas [rbg] |
|---|---|---|---|---|
| 2 | Błotnik tylny R | 5F9809838 | odpryski lakieru | |

**Fot. 29**  
Błotnik tylny prawy/ściana boczna prawa (Rysa/Odprysk)

**Fot. 30**  
Błotnik tylny prawy/ściana boczna prawa (Rysa/Odprysk 1)

| Poz. | Nazwa części | Rodzaj lakierowania | Opis uszkodzenia | NS [%] |
|---|---|---|---|---|
| 1 | Błotnik tylny K R | III | | |

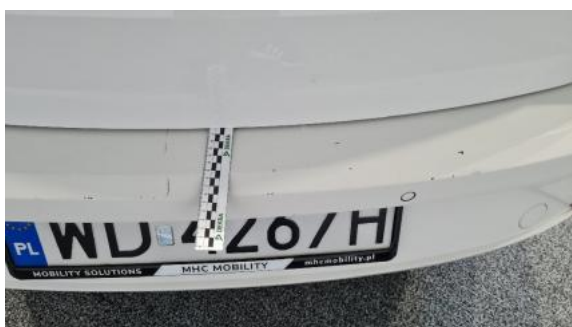
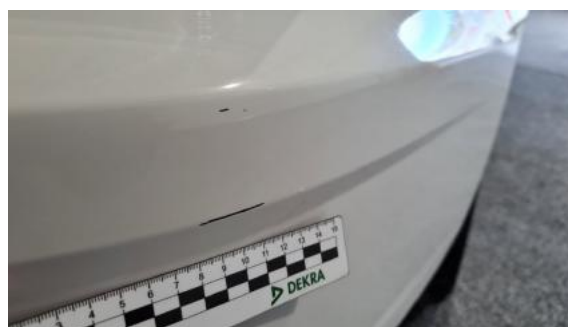
| Poz. | Nazwa części | Nr katalogowy | Opis uszkodzenia | Czas [rbg] |
|---|---|---|---|---|
| 1 | Okladzina zderzaka tylnego | 5F9807421ADGRU | liczne, zarysowanie | |

**Fot. 31**  
Zderzak tylny (Rysa/Odprysk)

**Fot. 32**  
Zderzak tylny (Rysa/Odprysk 1)

| Poz. | Nazwa części | Rodzaj lakierowania | Opis uszkodzenia | NS [%] |
|---|---|---|---|---|
| 2 | Zderzak tylny, kompletny k/e | K3 | | |

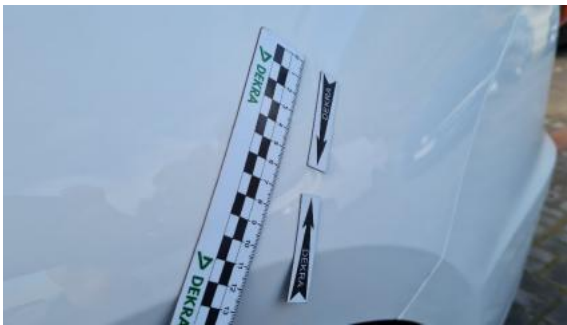
**Fot. 33**

| Poz. | Nazwa części | Nr katalogowy | Opis uszkodzenia | Czas [rbg] |
|---|---|---|---|---|
| 3 | Błotnik tylny L | 5F9809837 | łagodne, wgniecenie, długość cm:< 2 | |

Błotnik tylny lewy/ściana boczna lewa (Wgniecie./Odształ.)

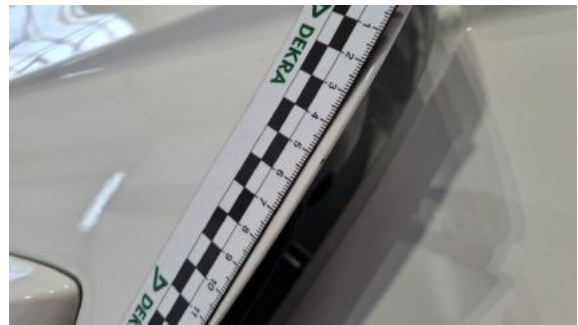
**Fot. 34**

| Poz. | Nazwa części | Nr katalogowy | Opis uszkodzenia | Czas [rbg] |
|---|---|---|---|---|
| 1 | Drzwi tylne (nieuzbrojone) L | 5F9833055 | odpryski lakieru, na krawędzi, długość cm:< 0,3 | |

Drzwi tylne lewe (Rysa/Odprysk)

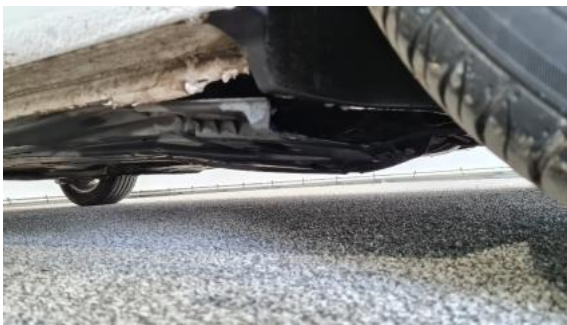
**Fot. 35**

| Poz. | Nazwa części | Nr katalogowy | Opis uszkodzenia | Czas [rbg] |
|---|---|---|---|---|
| 3 | Oslona podłogi R | | nieprawidłowe zamocowanie | 0.3 |

Ośłona prawa (nieprawidłowe zamocowanie)
