Nr zlecenia DEKRA: HCP/WAW/20045/21/03/30  
Nr zlecenia/szkody:  
Data zlecenia: 30-03-2021

**DEKRA Polska - Centrala**  
02-673 Warszawa, ul. Konstruktorska 12A

| Model | Insignia B Grand Sport 17-20 |
| Typ/wersja | Insignia 2.0 CDTI Elite S&S |

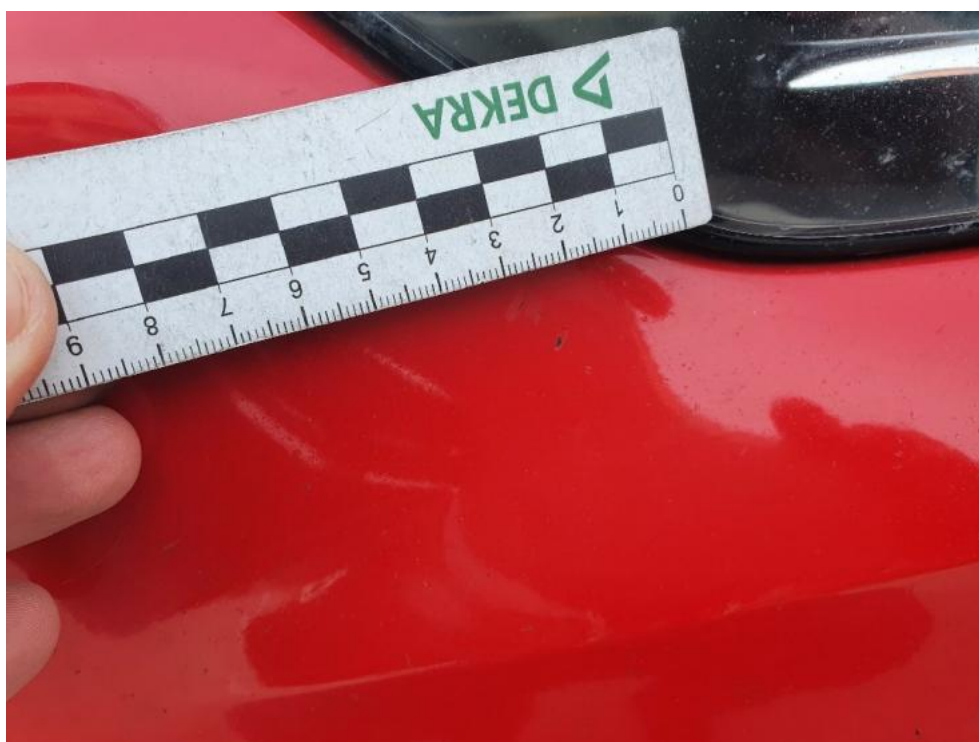
**Fot. 26.**  
Zderzak (Rysa/Odprysk)

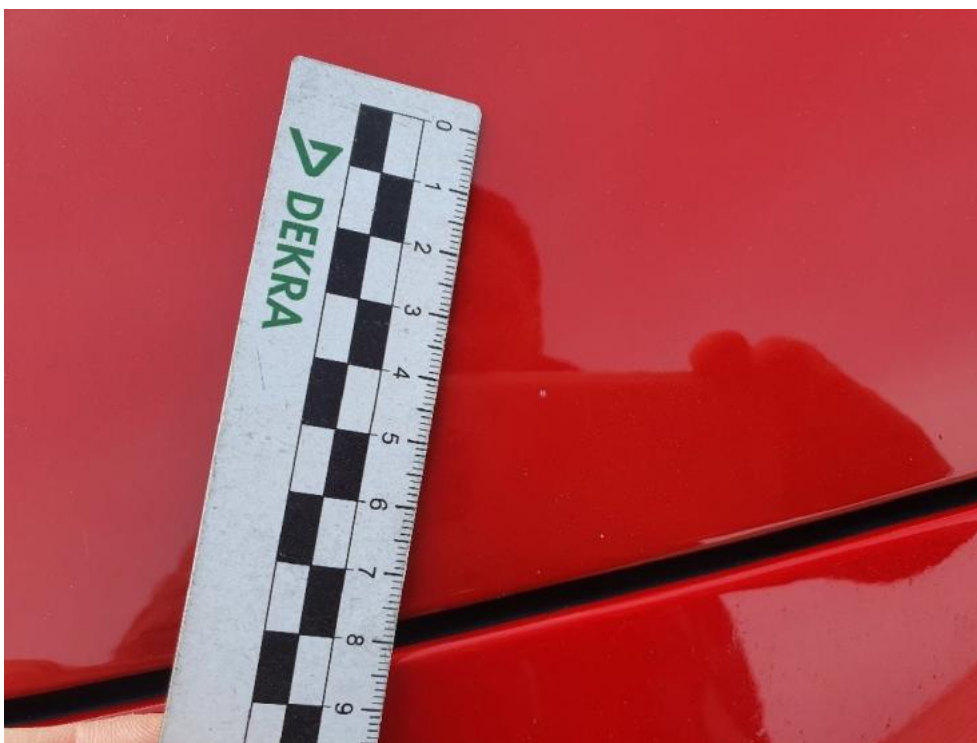
**Fot. 27.**  
Pokrywa komory silnika (Rysa/Odprysk)

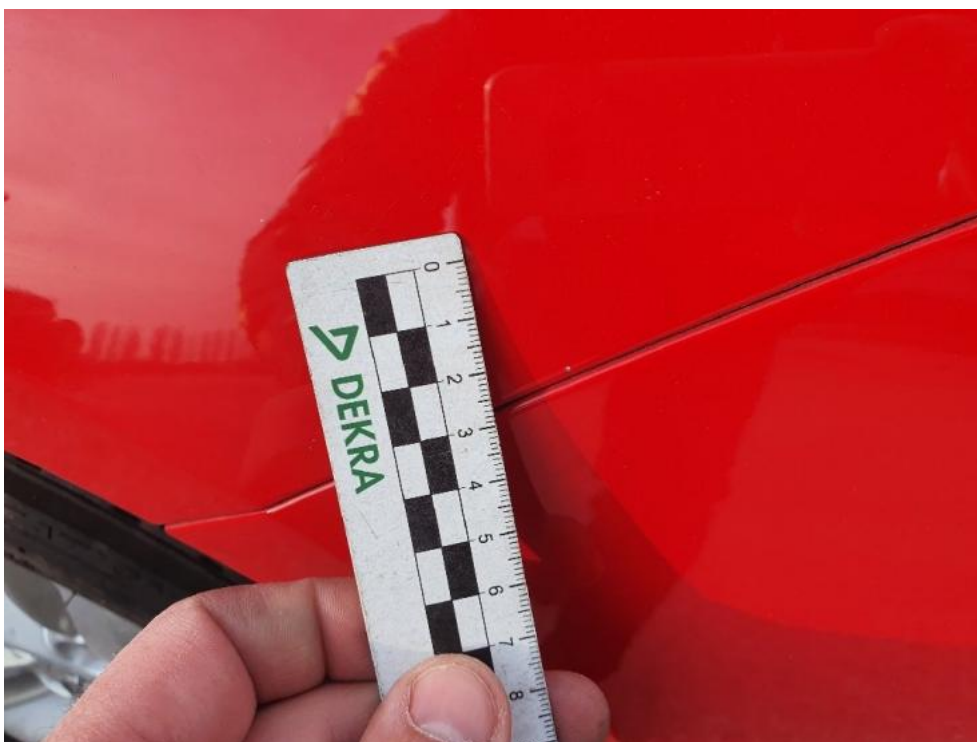
**Fot. 28.**  
Błotnik przedni prawy (Rysa/Odprysk)

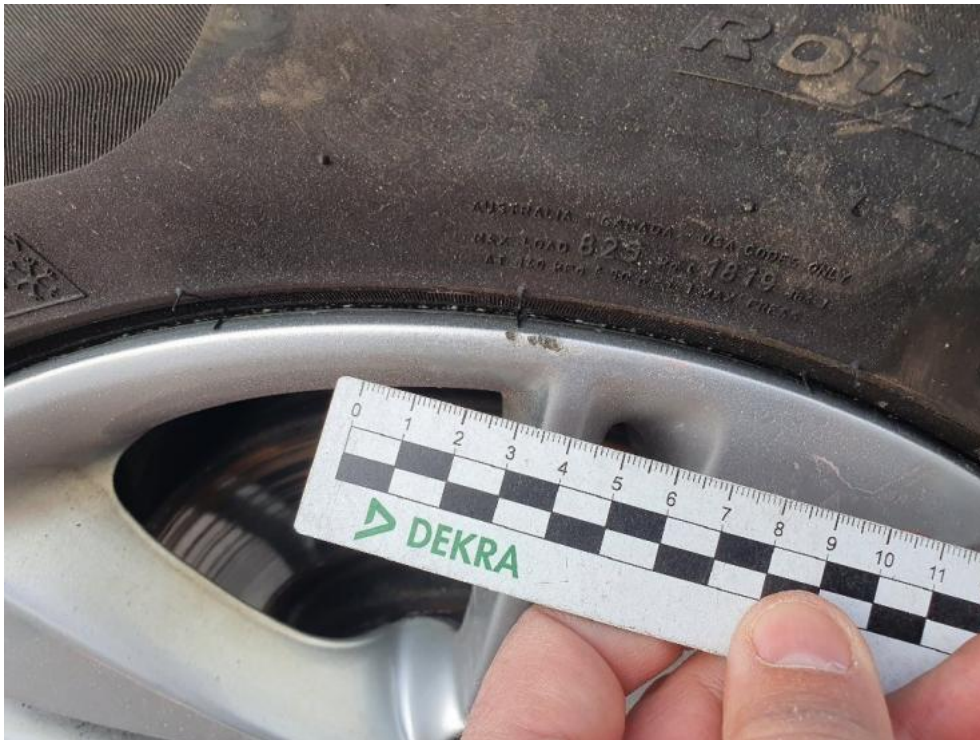
**Fot. 29.**  
Felga przednia prawa (Rysa/Odprysk)

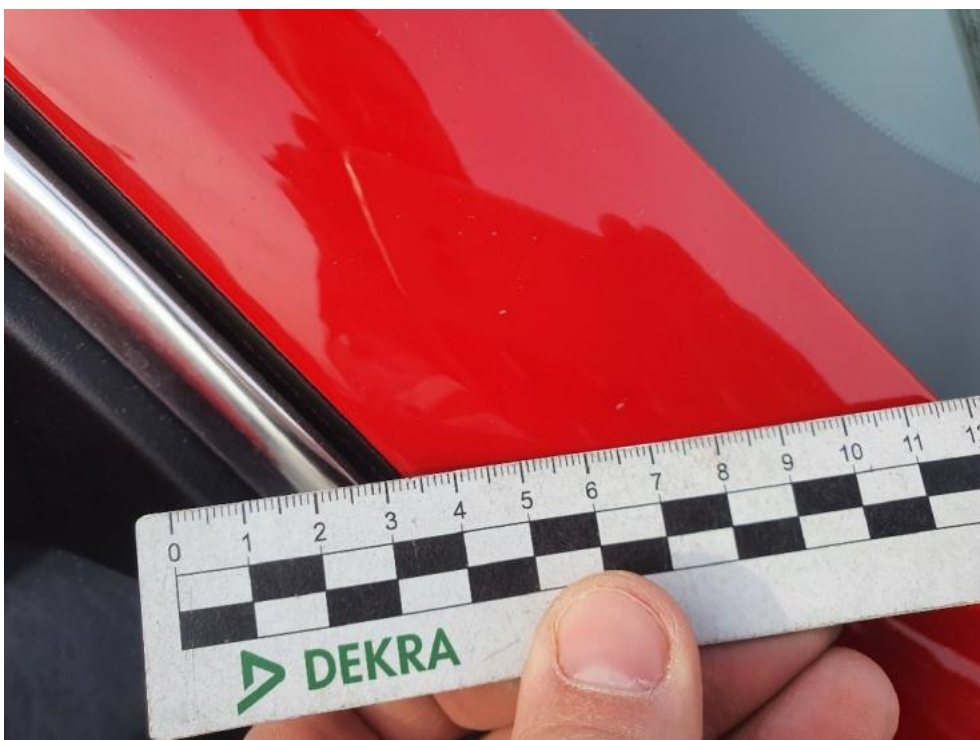
**Fot. 30.**  
Słupek przedni prawy (Rysa/Odprysk)

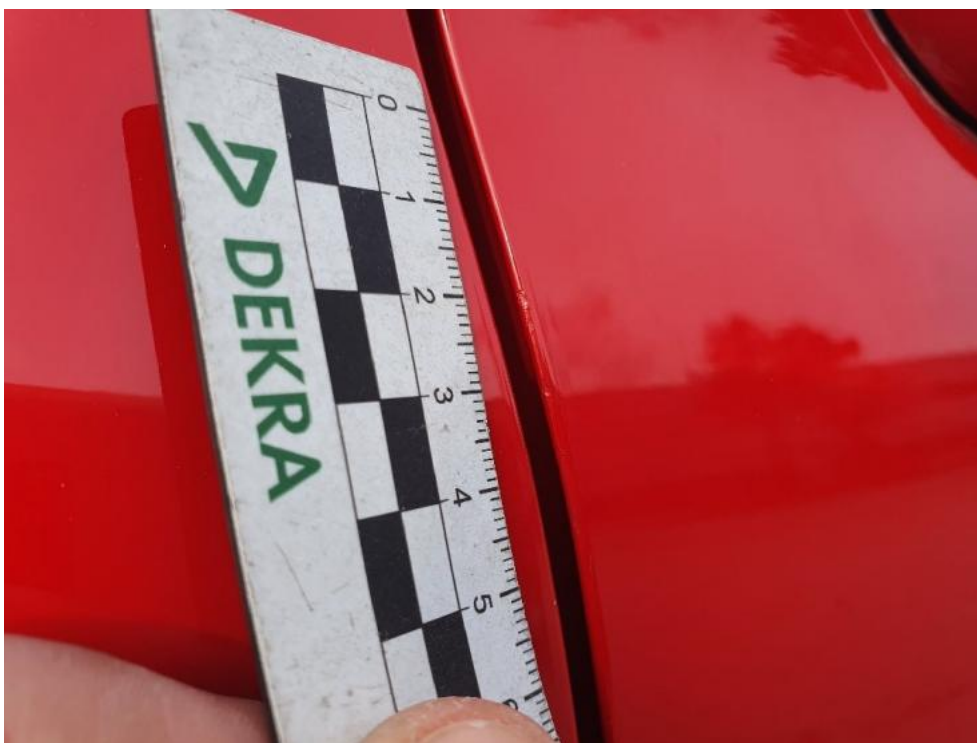
**Fot. 31.**  
Drzwi przednie prawe (Inne)

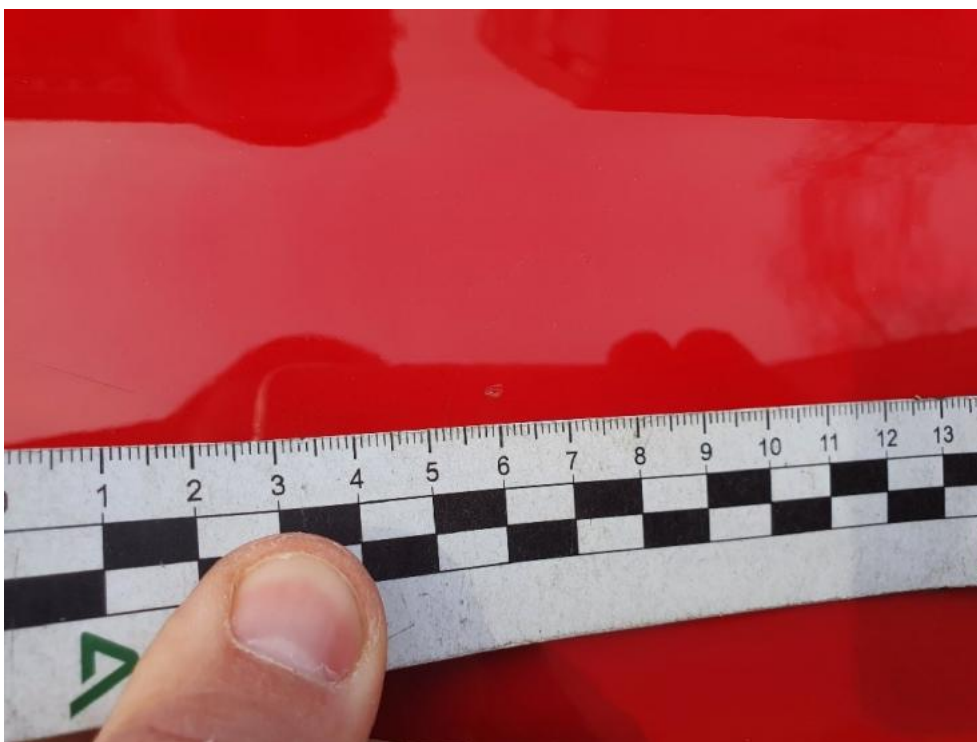
**Fot. 32.**  
Drzwi tylne prawe (Inne)

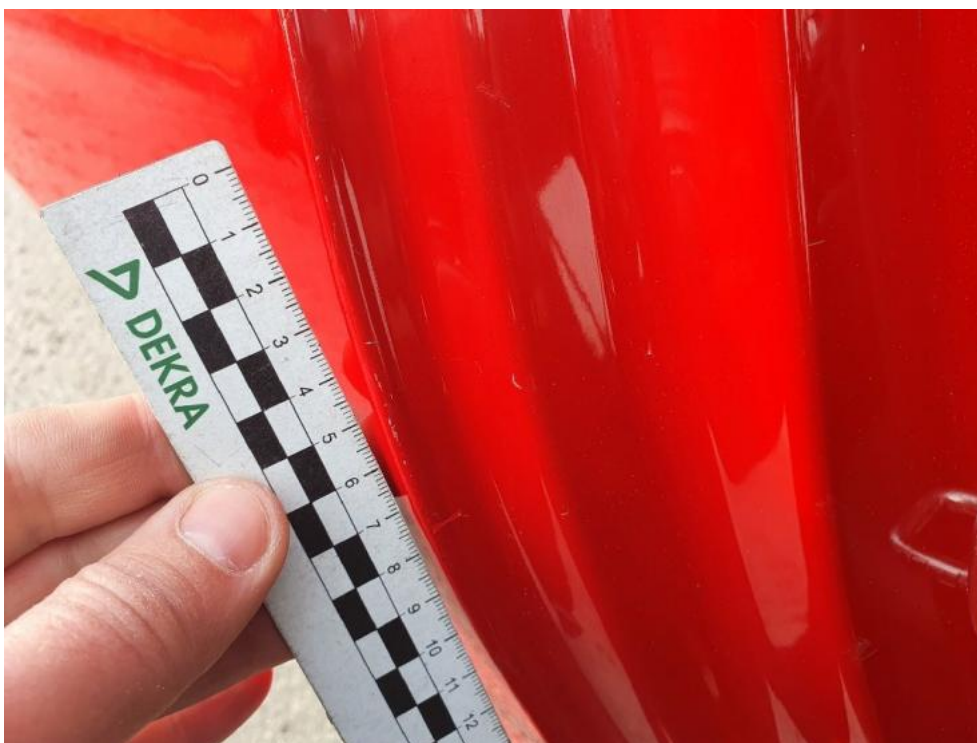
**Fot. 33.**

Błotnik tylny prawy/ściana boczna prawa (Rysa/Odprysk)

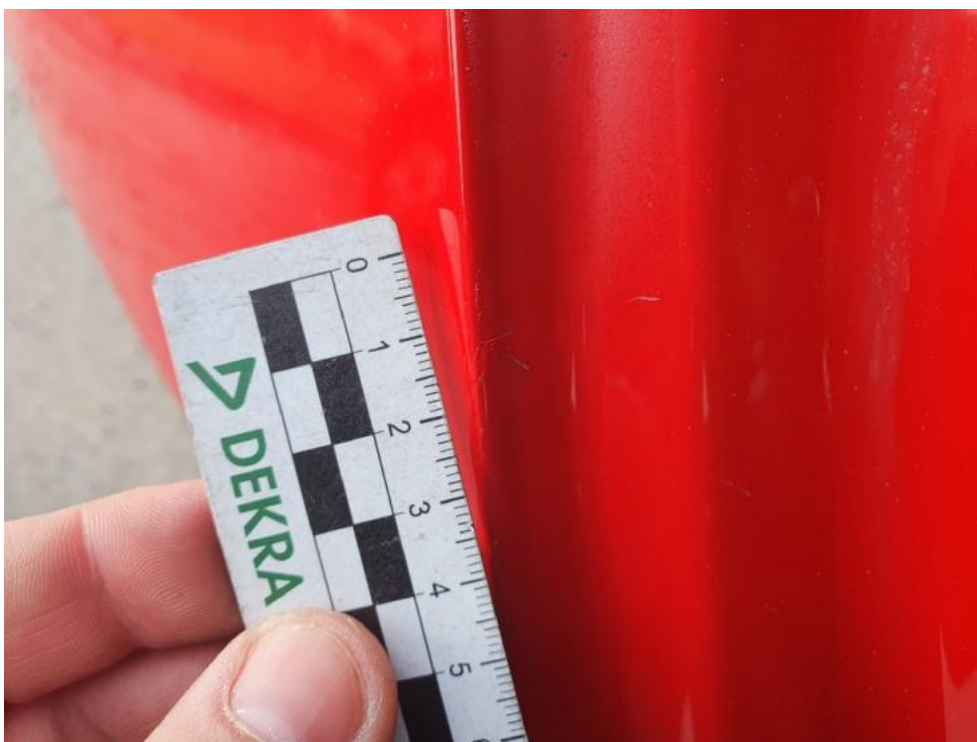
**Fot. 34.**

Błotnik tylny prawy/ściana boczna prawa (Inne)

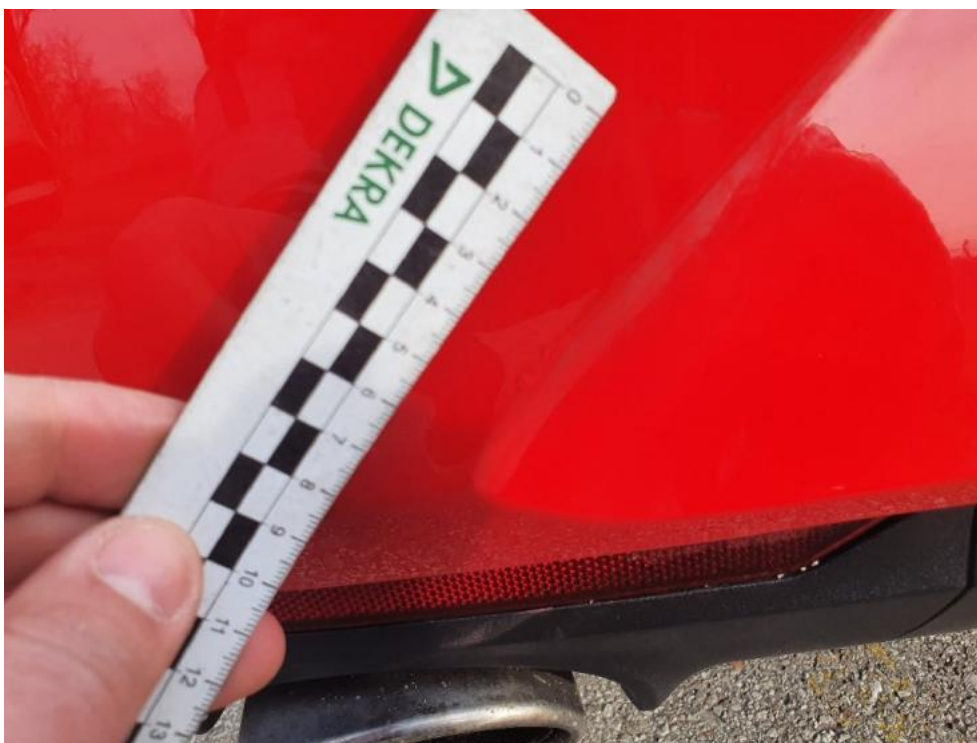
**Fot. 35.**  
Zderzak tylny (Inne)

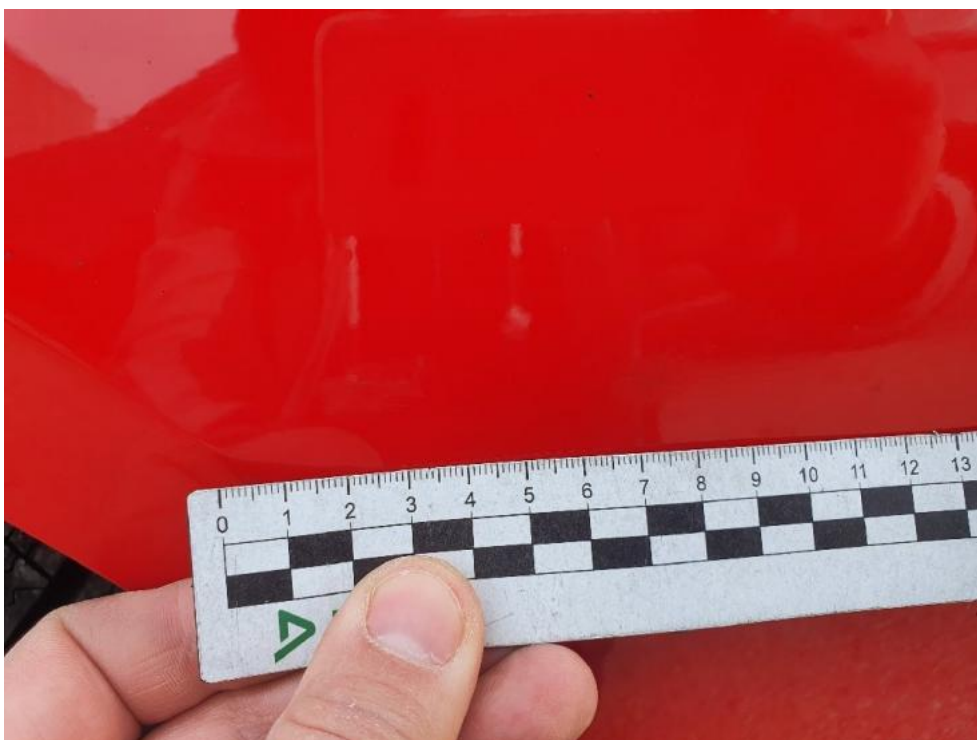
**Fot. 36.**  
Zderzak tylny (Inne 1)

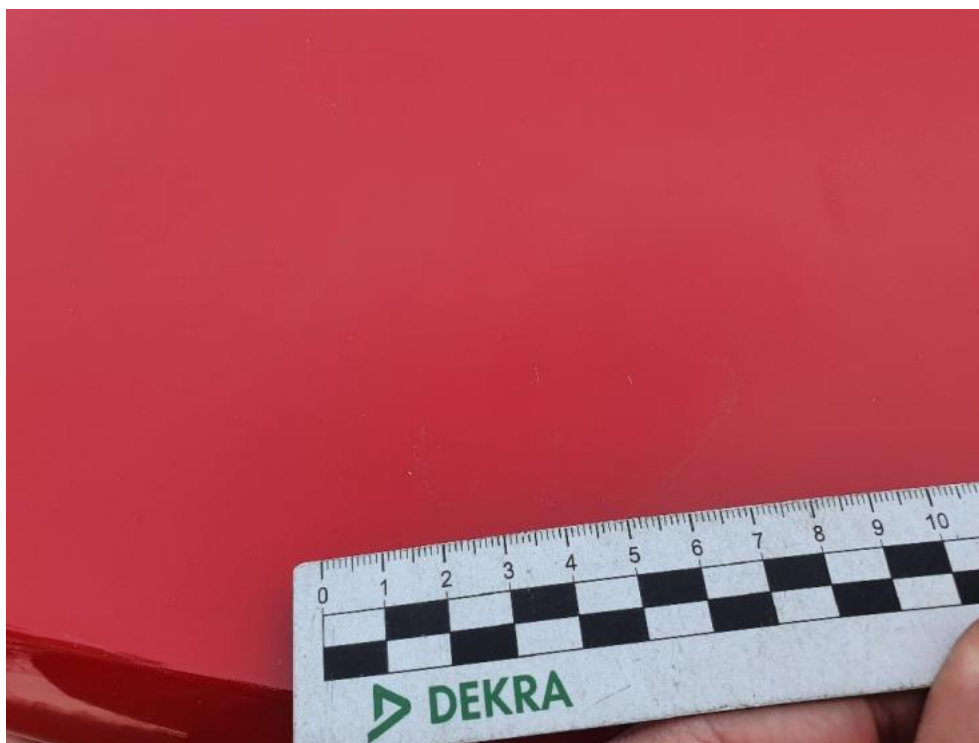
**Fot. 37.**  
Pokrywa bagażnika (Rysa/Odprysk)

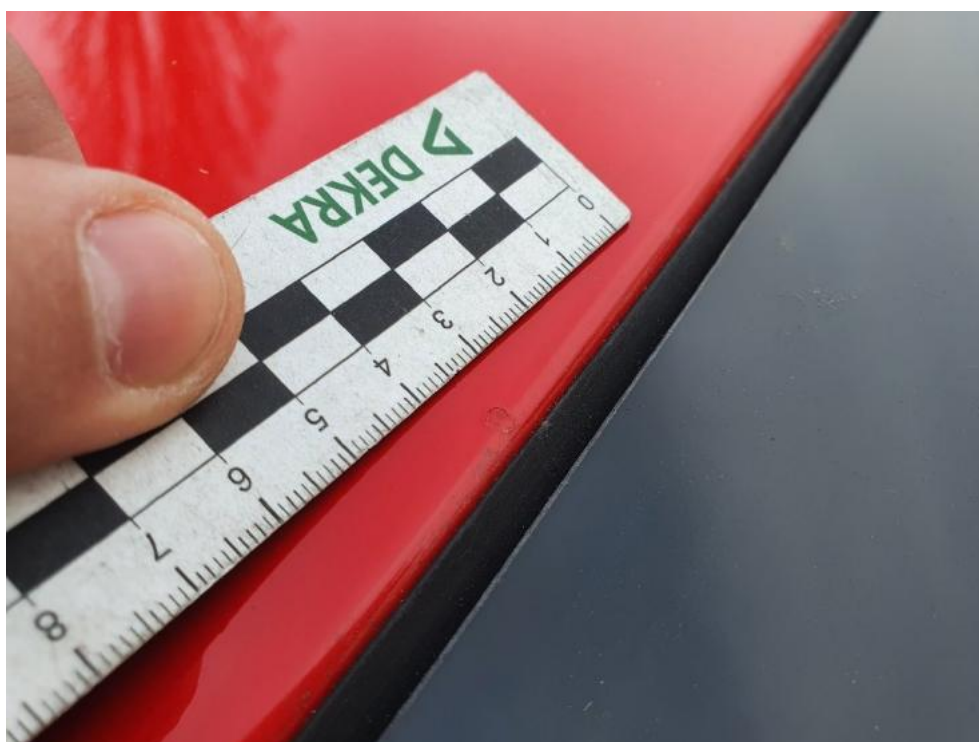
**Fot. 38.**  
Dach (Rysa/Odprysk)

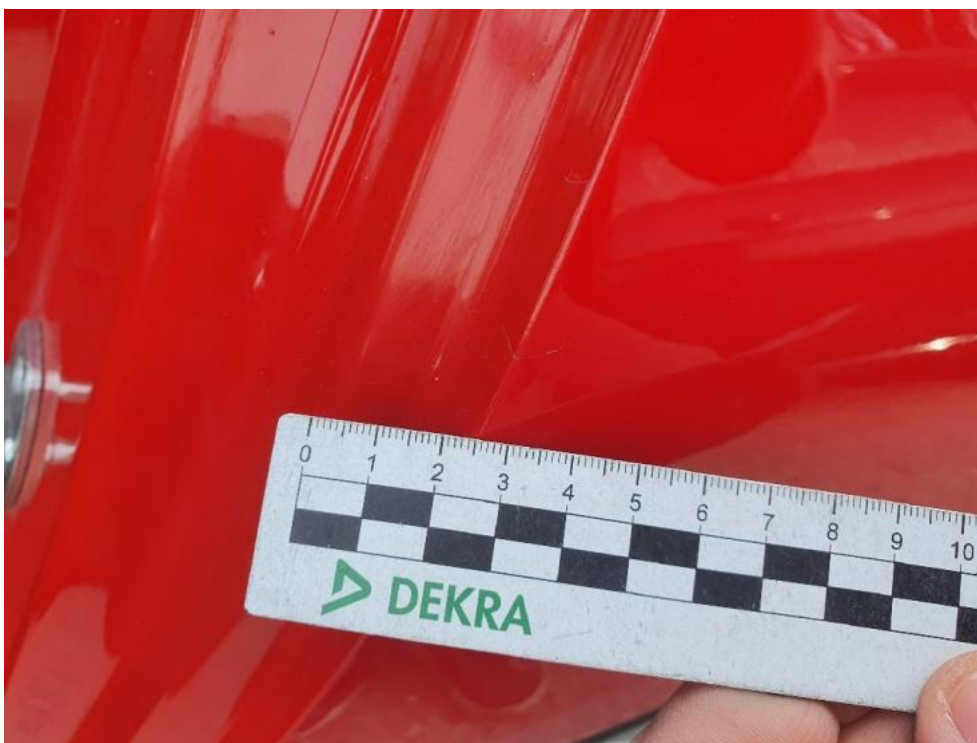
**Fot. 39.**

Błotnik tylny lewy/ściana boczna lewa (Rysa/Odprysk)

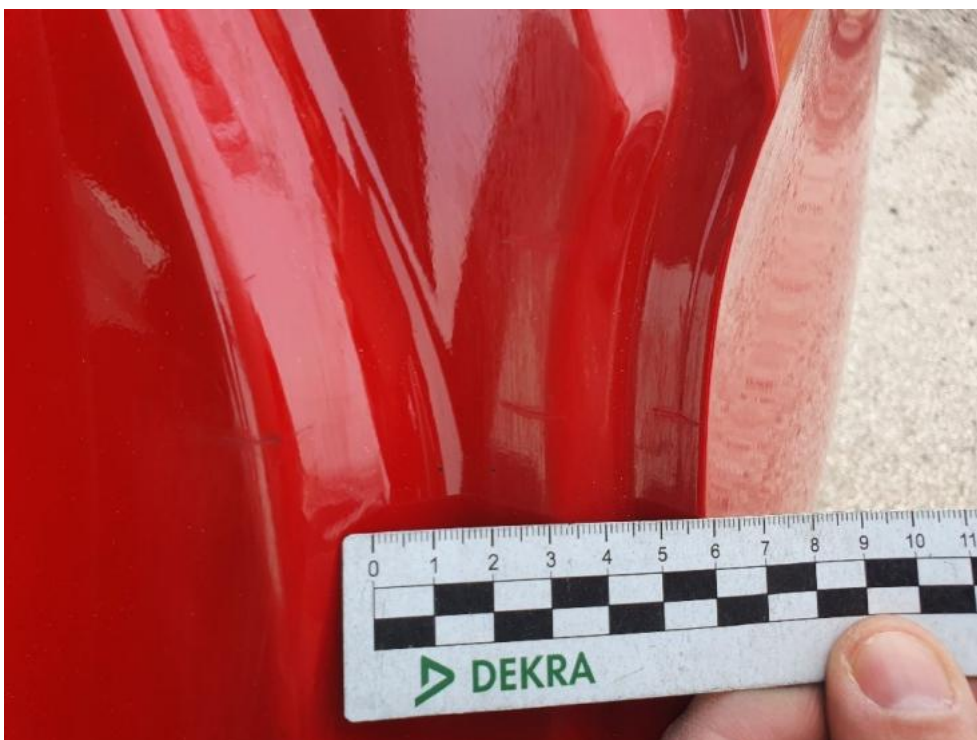
**Fot. 40.**

Błotnik tylny lewy/ściana boczna lewa (Inne)

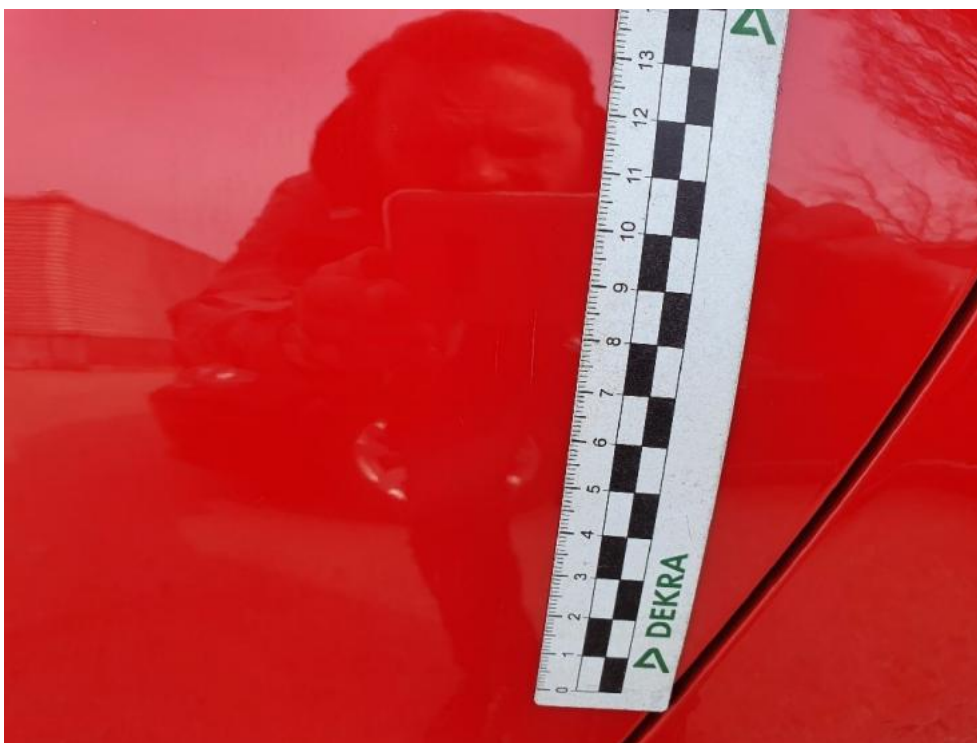
**Fot. 41.**  
Drzwi tylne lewe (Rysa/Odprysk)

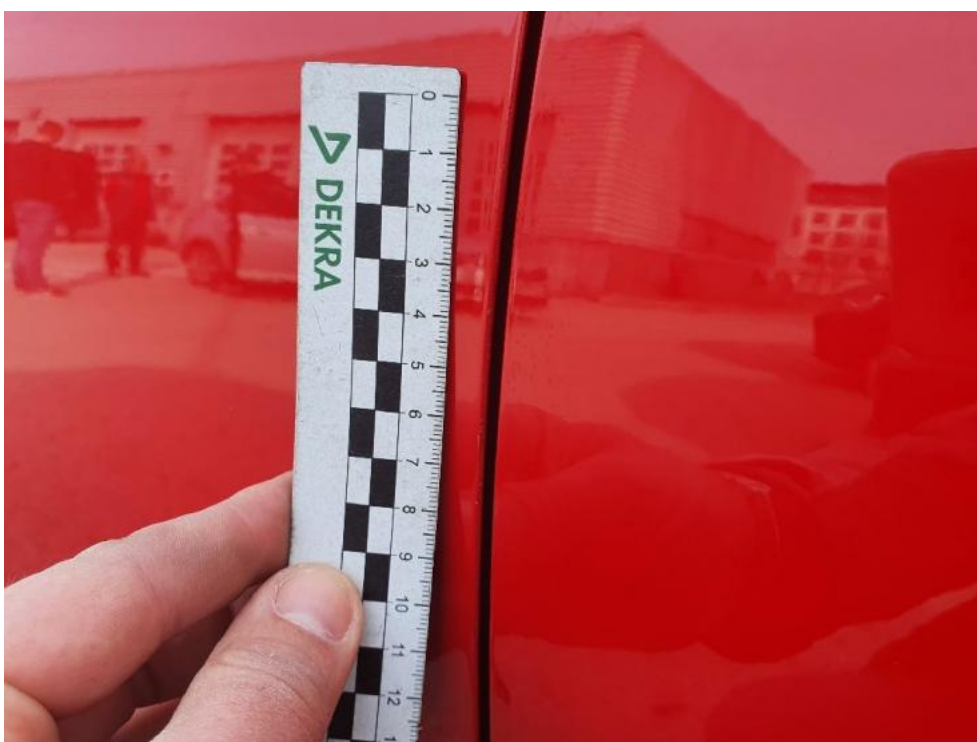
**Fot. 42.**  
Drzwi przednie lewe (Rysa/Odprysk)

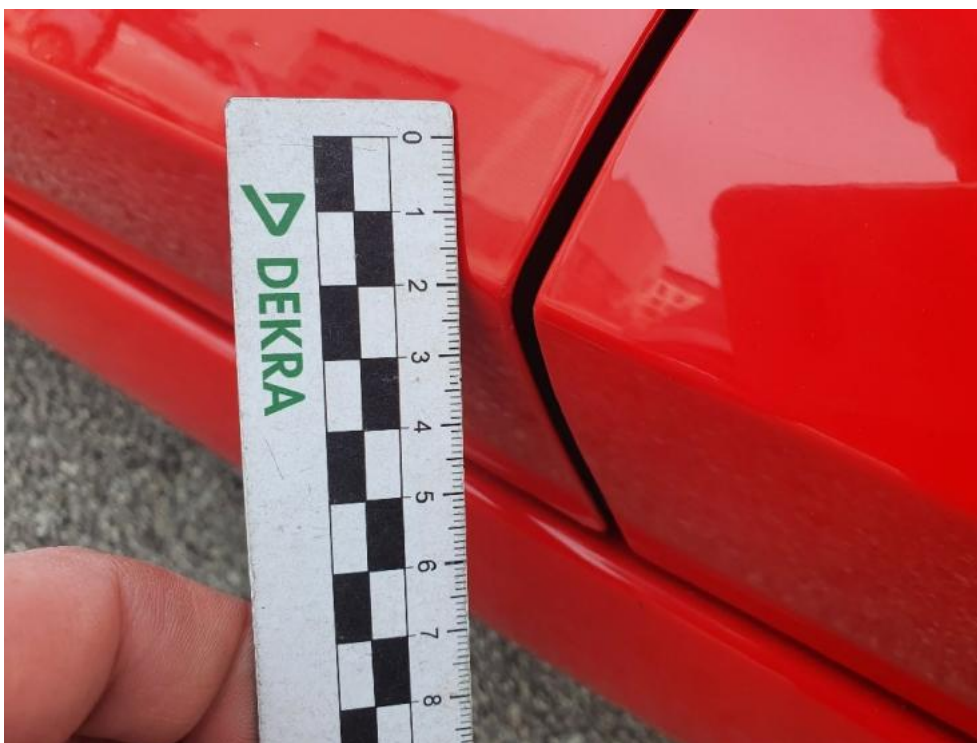
**Fot. 43.**  
Drzwi przednie lewe (Inne)

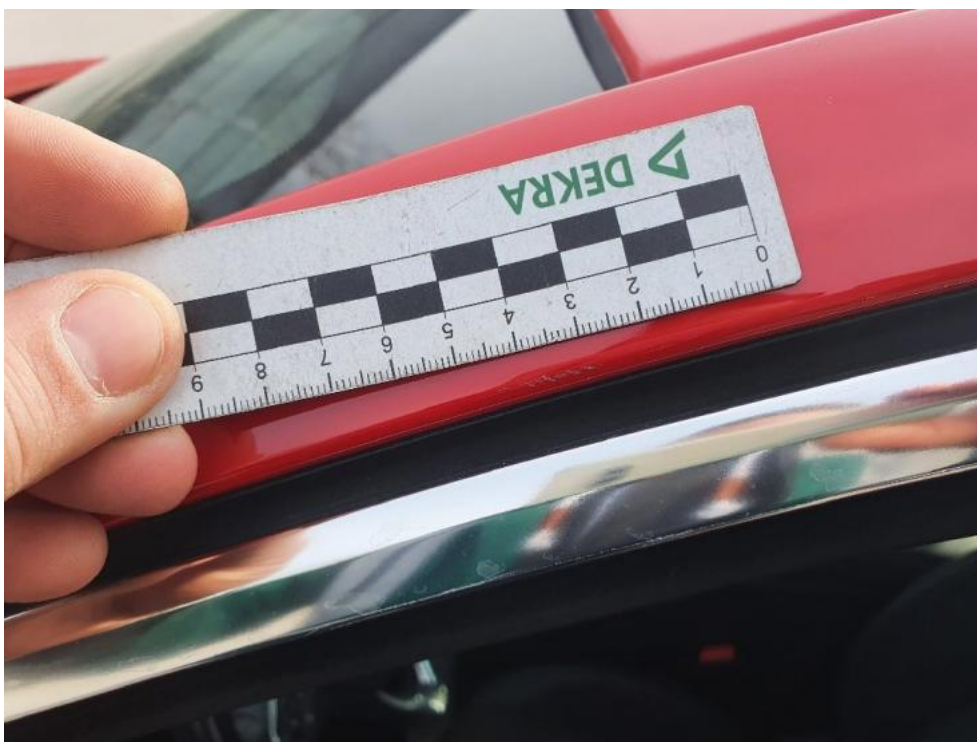
**Fot. 44.**  
Słupek przedni lewy (Rysa/Odprysk)

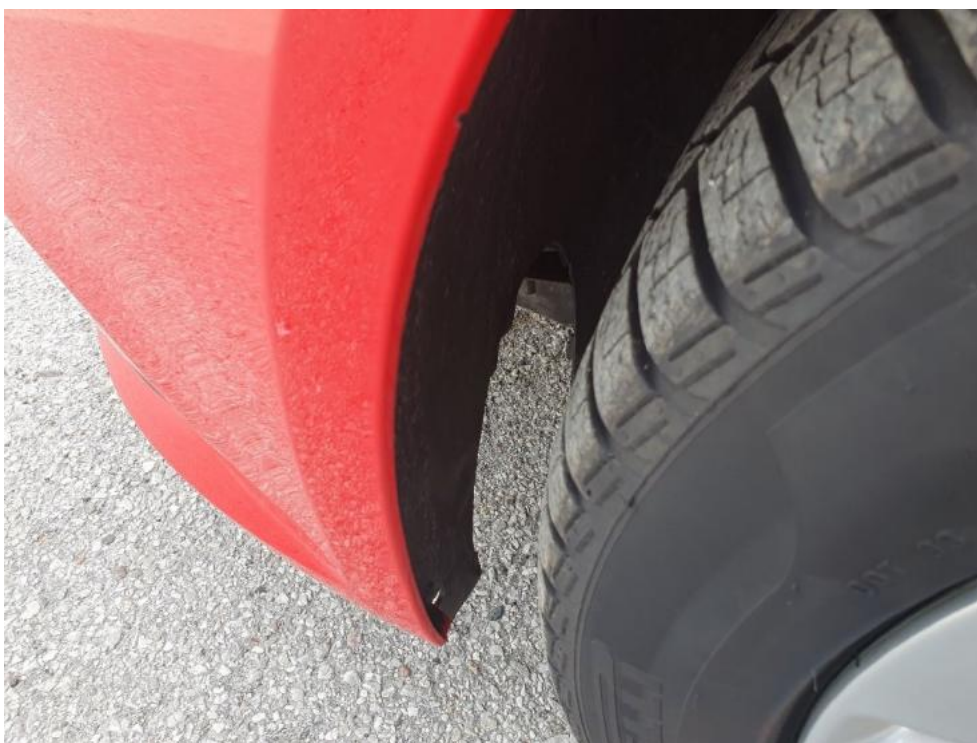
**Fot. 45.**

Nadkole przednie lewe (Pęknięcie/Rozerwanie)

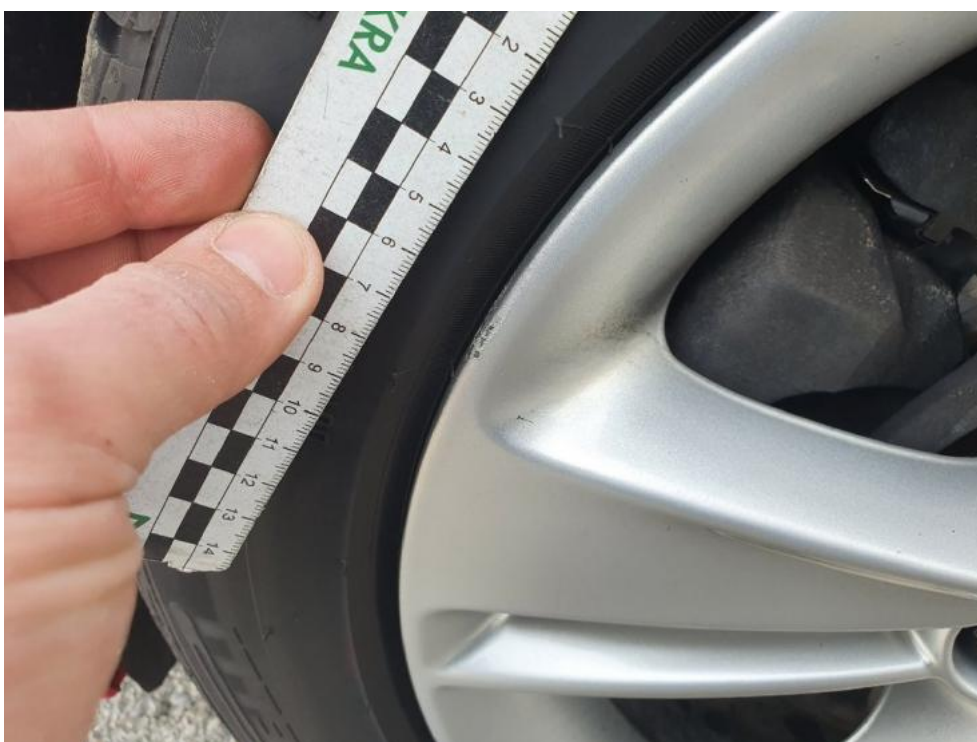
**Fot. 46.**

Felga przednia lewa (Rysa/Odprysk)
