Nr zlecenia DEKRA: MHC/WAW/52506/21/08/16
Nr zlecenia/szkody:
Data zlecenia: 16-08-2021

Ocena stanu technicznego pojazdu

| 0110657 | PEUGEOT, 308 SW 14-17, 308 SW 1.6 BlueHDi Active S&S | | | | KOM |

Data oględzin: 20-08-2021

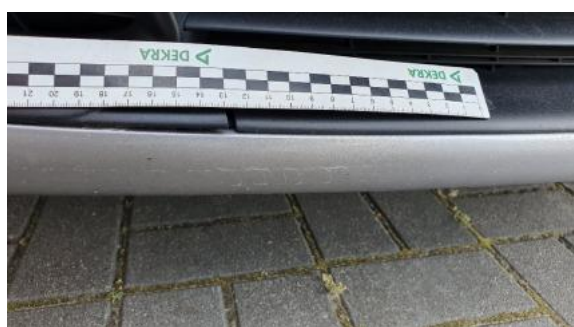
| Poz. | Nazwa części | Nr katalogowy | Opis uszkodzenia | Czas [rbg] |
|---|---|---|---|---|
| 1 | Okładzina zderzaka przedniego | 1610741680 | rysa/odprysk, inne:nieprawidłowe zamontowanie | |

Fot. 27
Zderzak (Rysa/Odprysk)

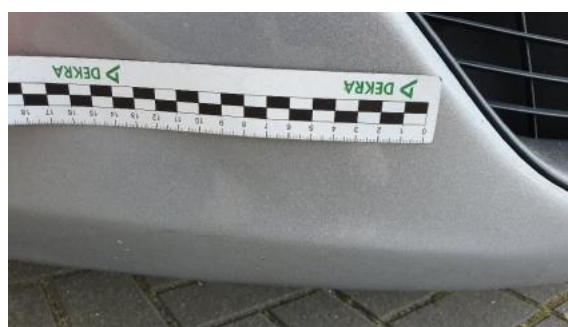
Fot. 28
Zderzak (Rysa/Odprysk 1)

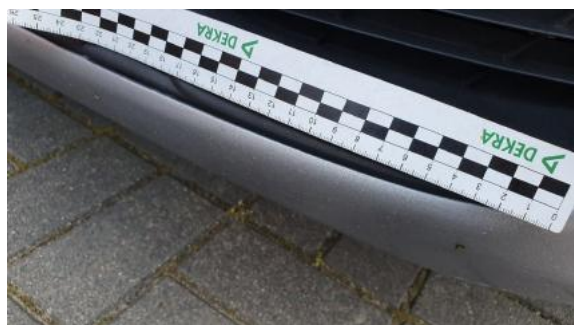
Fot. 29
Zderzak (Wgniecie./Odształ.)

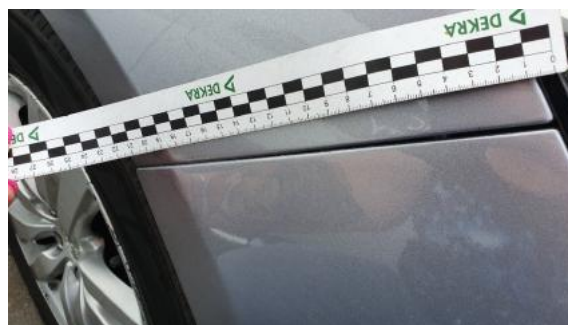
Fot. 30
Zderzak (Inne)

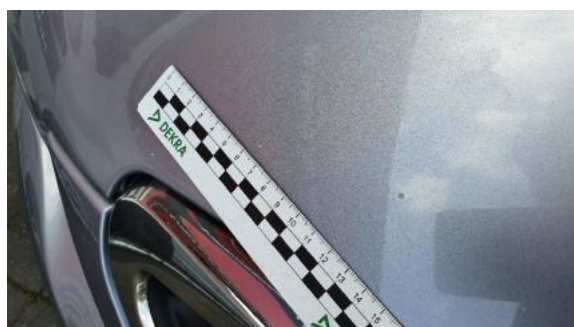
| Poz. | Nazwa części | Nr katalogowy | Opis uszkodzenia | Czas [rbg] |
|---|---|---|---|---|
| 3 | Pokrywa przednia | 9802163180 | rysa/odprysk | |

Fot. 31
Pokrywa komory silnika (Rysa/Odprysk)

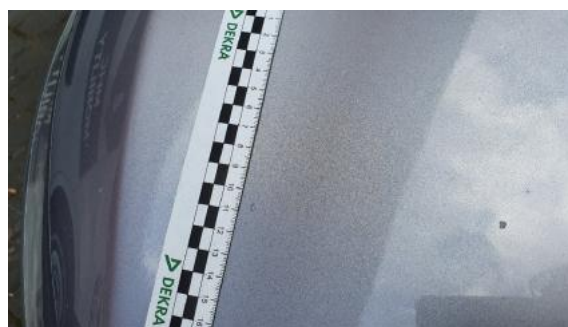
Fot. 32
Pokrywa komory silnika (Rysa/Odprysk 1)

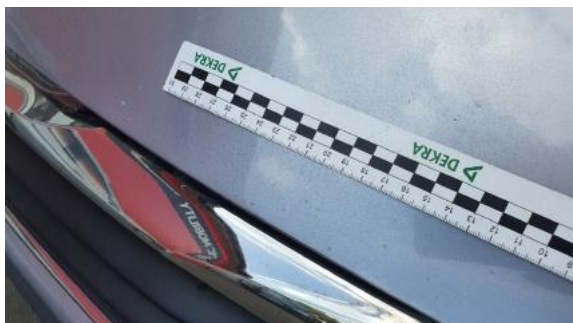
Fot. 33
Pokrywa komory silnika (Rysa/Odprysk 2)

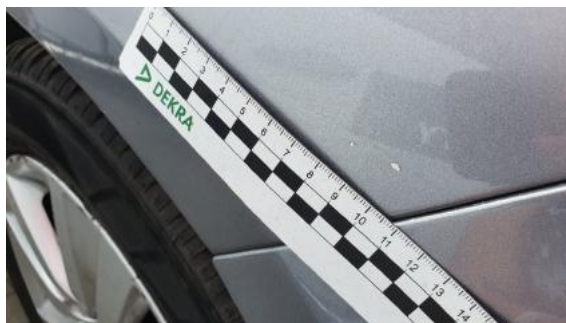
| Poz. | Nazwa części | Nr katalogowy | Opis uszkodzenia | Czas [rbg] |
|---|---|---|---|---|
| 2 | Błotnik przedni R | 9802164280 | rysa/odprysk | |

Fot. 34
Błotnik przedni prawy (Rysa/Odprysk)

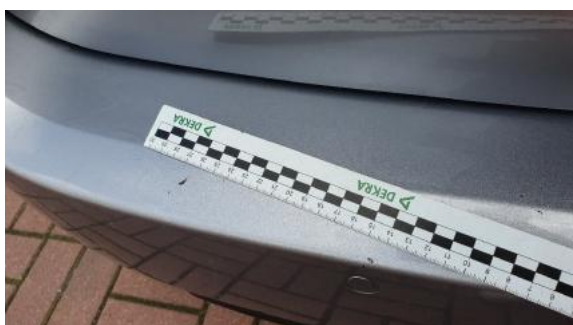
| Poz. | Nazwa części | Nr katalogowy | Opis uszkodzenia | Czas [rbg] |
|---|---|---|---|---|
| 6 | Okładzina zderzaka tylnego | 1611608880 | rysa/odprysk | |

Fot. 35
Zderzak tylny (Rysa/Odprysk)

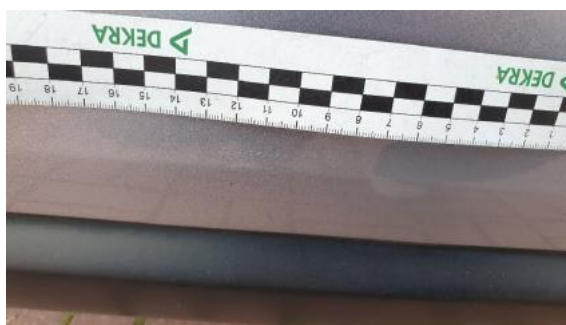
Fot. 36
Zderzak tylny (Rysa/Odprysk 1)

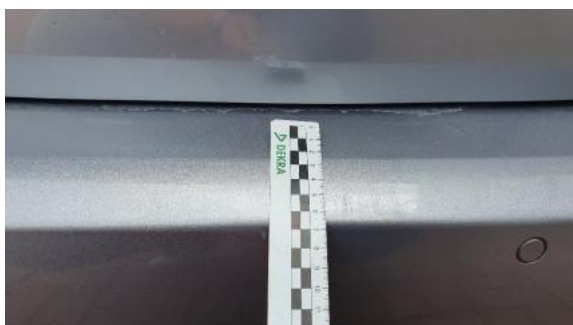
Fot. 37
Zderzak tylny (Rysa/Odprysk 2)

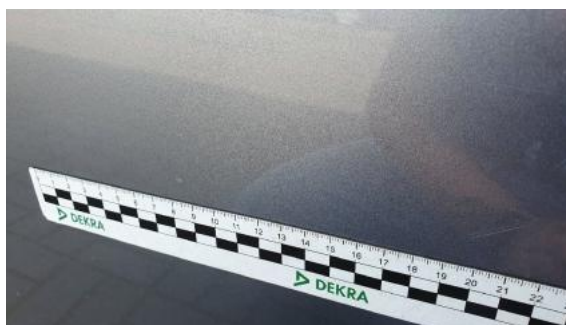
| Poz. | Nazwa części | Nr katalogowy | Opis uszkodzenia | Czas [rbg] |
|---|---|---|---|---|
| 5 | Drzwi tylne (nieuzbrojone) L | 9805267180 | wgniecenie, rysa/odprysk | |

Fot. 38
Drzwi tylne lewe (Rysa/Odprysk)

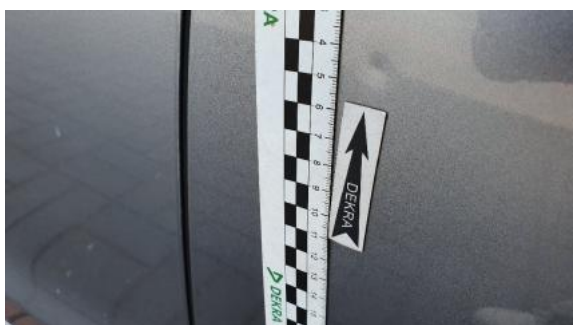
Fot. 39
Drzwi tylne lewe (Wgniec./Odształ.)

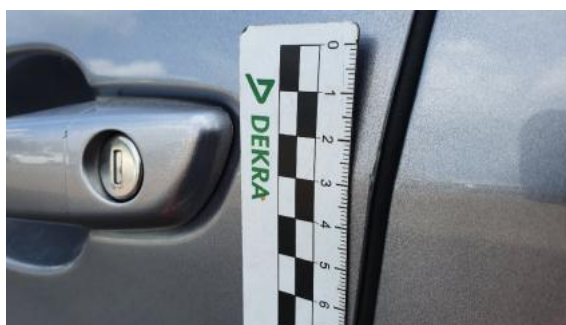
| Poz. | Nazwa części | Nr katalogowy | Opis uszkodzenia | Czas [rbg] |
|---|---|---|---|---|
| 4 | Drzwi przednie (nieuzbrojone) L | 1610102080 | rysa/odprysk | |

Fot. 40
Drzwi przednie lewe (Rysa/Odprysk)

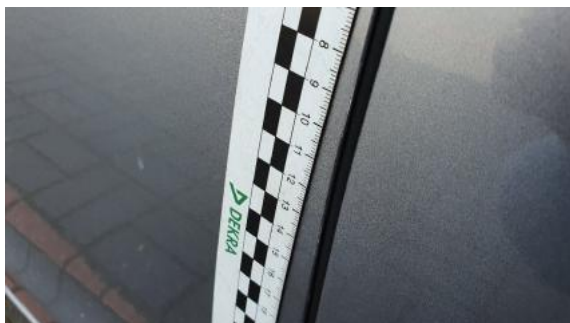
Fot. 41

Drzwi przednie lewe (Rysa/Odprysk 1)
