Nr zlecenia DEKRA: MHC/WAW/58168/21/09/09  
Nr zlecenia/szkody:  
Data zlecenia: 09-09-2021

## Ocena stanu technicznego pojazdu

Eurotax-Kod EC	Marka, model, typ pojazdu				Rodzaj nadwozia
0126631	<b>SKODA, Rapid Liftback 17-19, Rapid 1.0 TSI Ambition</b>				hatchback
Rodzaj silnika	Pojemność [ccm]	Moc [KM/kW]	Skrzynia biegów	Stan licznika [km] (odczytany)	Ilość drzwi/miejsc
z zapłonem iskrowym	999	110/81	manualna	36 708	5/5
Nr rej. pojazdu	Nr nadwozia (VIN)	Data 1-rej./rok prod.	Następne bad. tech.	Lakier	
WW7889J	TMBAR6NH5J4579444	09-08-2018/2018	08-08-2021	Biały/zwykły

**Data oględzin:** 15-09-2021

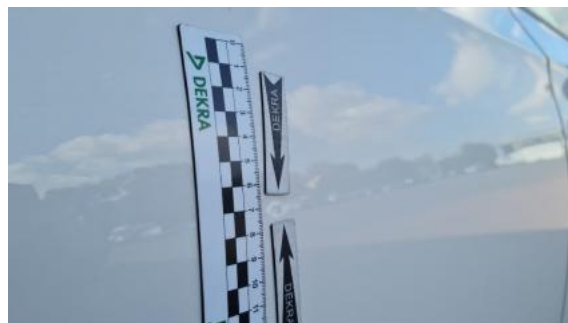
Poz.	Nazwa części	Nr katalogowy	Opis uszkodzenia	Czas [rbg]
1	Drzwi przednie (nieuzbrojone) L	5JA831051C	wgniecenie	
2	Drzwi tylne (nieuzbrojone) R	5JA833052C	wgniecenie	
3	Okładzina zderzaka tylnego	5JH807421B	rysa/odprysk	
4	Błotnik tylny R	5JH809606C	wgniecenie	
5	Tapicerka drzwi tylnych L	5JH867211C	zarysowanie

**Fot. 26**  
Drzwi tylne prawe (Wgniecie./Odształ.)

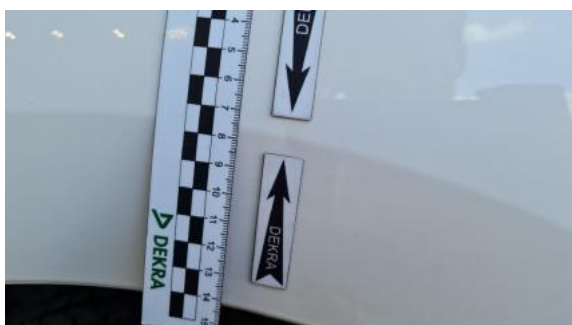
**Fot. 27**  
Błotnik tylny prawy/ściana boczna prawa (Wgniecie./Odształ.)

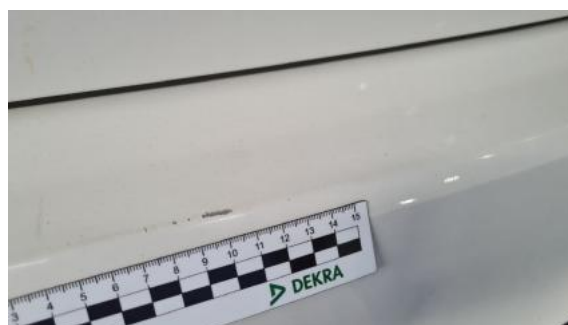
**Fot. 28**  
Zderzak tylny (Rysa/Odprysk)

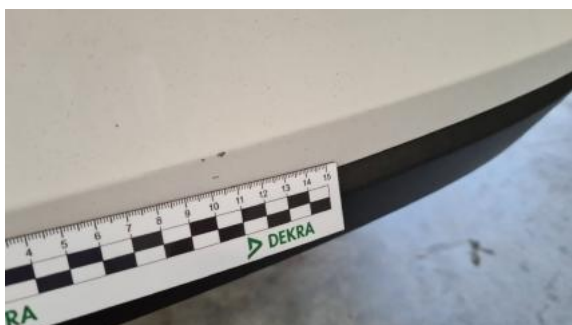
**Fot. 29**  
Zderzak tylny (Rysa/Odprysk 1)

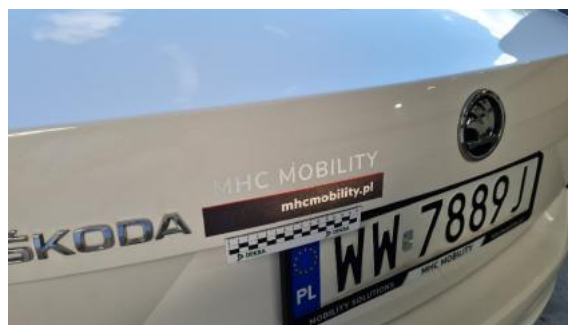
**Fot. 30**  
Pokrywa bagażnika (Inne)

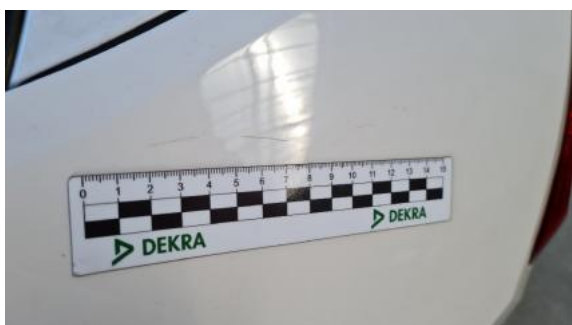
Poz.	Nazwa części	Nr katalogowy	Opis uszkodzenia	Czas [rbg]
1	Błotnik tylny L	5JH809605C	liczne, wgniecenie, odpryski lakieru, zarysowanie	0.5

**Fot. 31**  
Błotnik tylny lewy/ściana boczna lewa (Rysa/Odprysk)

Poz.	Nazwa części	Rodzaj lakierowania	Opis uszkodzenia	NS [%]
1	Błotnik tylny K L	III

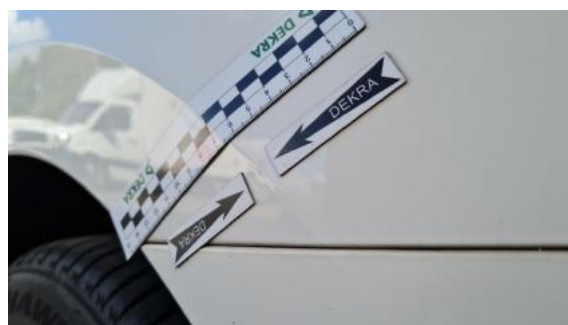
**Fot. 32**  
Błotnik tylny lewy/ściana boczna lewa (Wgniecie./Odształ.)

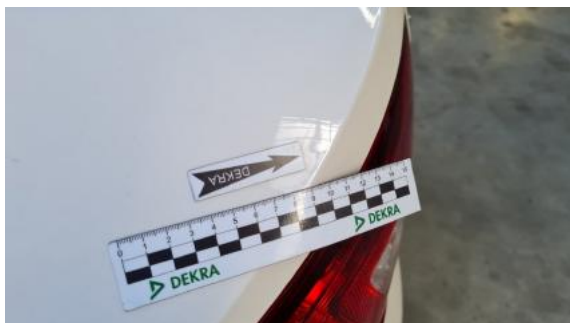
**Fot. 33**  
Błotnik tylny lewy/ściana boczna lewa (Wgniec./Odształ. 1)

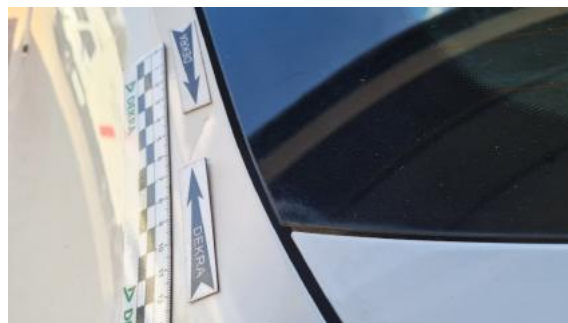
**Fot. 34**  
Błotnik tylny lewy/ściana boczna lewa (Wgniec./Odształ. 2)

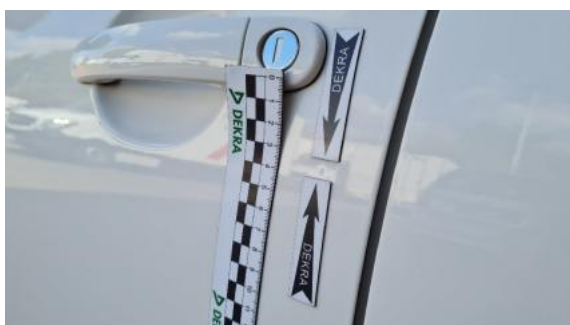
**Fot. 35**  
Drzwi przednie lewe (Wgniec./Odształ.)

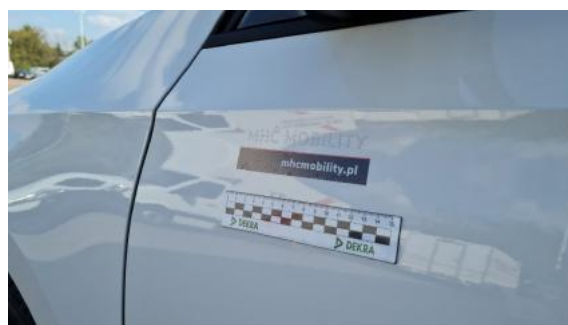
**Fot. 36**  
Drzwi przednie lewe (Inne)

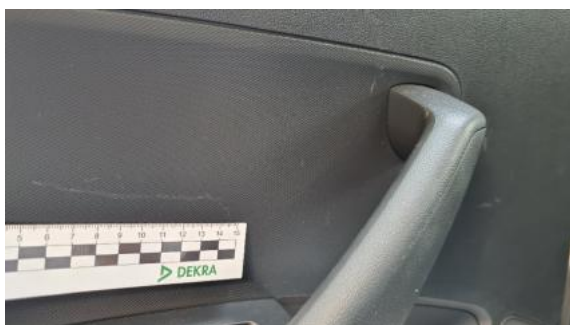
**Fot. 37**  
Tapicerka drzwi tylnych lewych (Rysa/Odprysk)
