Nr zlecenia DEKRA: MHC/WAW/58170/21/09/09
Nr zlecenia/szkody:
Data zlecenia: 09-09-2021

Ocena stanu technicznego pojazdu

Eurotax-Kod EC	Marka, model, typ pojazdu				Rodzaj nadwozia
0111184	MAZDA, CX-3 15-18, CX-3 2.0 Skypassion AWD aut				hatchback
Rodzaj silnika	Pojemność [ccm]	Moc [KM/kW]	Skrzynia biegów	Stan licznika [km] (odczytany)	Ilość drzwi/miejsc
z zapłonem iskrowym	1998	150/110	automatyczna	39 548	5/5
Nr rej. pojazdu	Nr nadwozia (VIN)		Data 1-rej./rok prod.	Następne bad. tech.	Lakier
WW7876J	JMZDKFW7A01402916		08-08-2018/2018	07-08-2021	Szary/metalic

Data oględzin: 15-09-2021

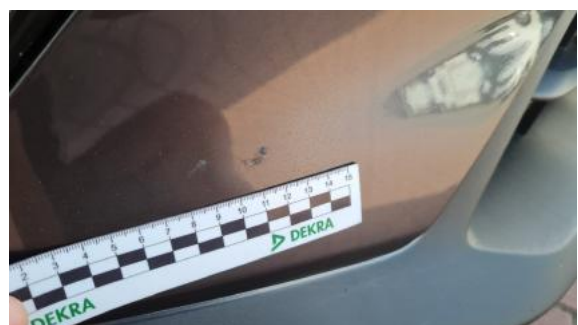
Poz.	Nazwa części	Nr katalogowy	Opis uszkodzenia	Czas [rbg]
1	Okładzina zderzaka przedniego	DK8A50031D8P	liczne, zarysowanie	
2	Reflektor R	DB2R510K0D	zaparowany	
3	Błotnik przedni L	D10E52211C	liczne, odpryski lakieru	
4	Pokrywa przednia	DKY05231XA	liczne, odpryski lakieru	
5	Drzwi tylne (nieuzbrojone) R	DKY07202XB	pojedyncze, odpryski lakieru, na krawędzi	
6	Okładzina zderzaka tylnego	DKYA5022XA8P	pojedyncze, wgniecenie	
7	Pokrywa tylna	DKY06202XC	pojedyncze, wgniecenie

Fot. 24
Zderzak (Rysa/Odprysk)

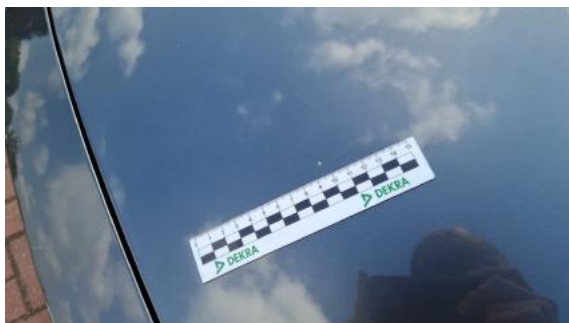
Fot. 25
Pokrywa komory silnika (Rysa/Odprysk)

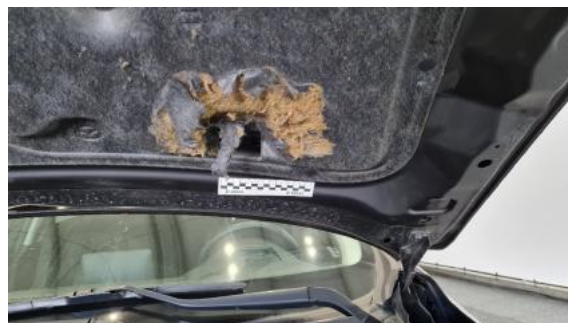
Poz.	Nazwa części	Nr katalogowy	Opis uszkodzenia	NS [%]
1	Wykładzina tłumiąca pokrywy przedniej	D10E56681	rozerwanie

Fot. 26
Wykładzina pokrywy komory silnika (Pęknięcie/Rozerwanie)

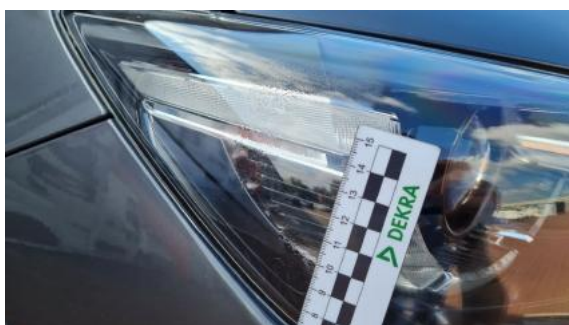
Fot. 27
Reflektor prawy (Inne)

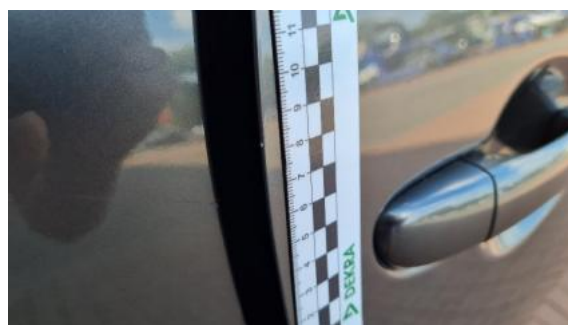
Fot. 28
Drzwi tylne prawe (Rysa/Odprysk)

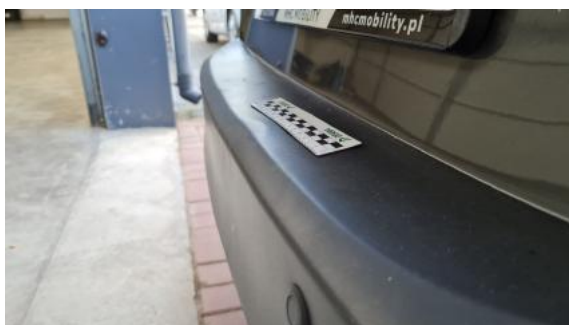
Fot. 29
Zderzak tylny (Wgniecie./Odształ.)

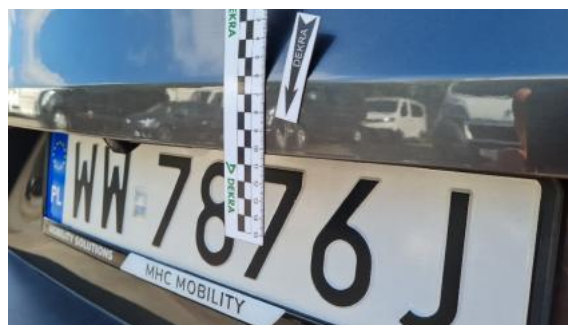
Fot. 30
Pokrywa bagażnika (Wgniecie./Odształ.)

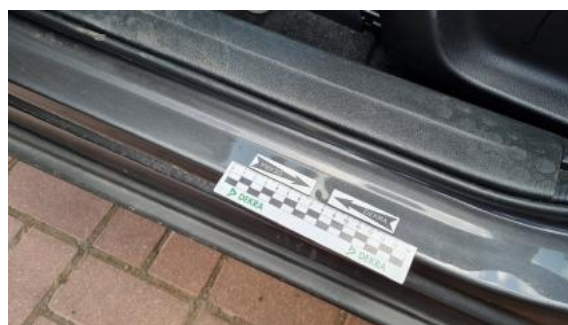
Poz.	Nazwa części	Nr katalogowy	Opis uszkodzenia	Czas [rbg]
1	Drzwi przednie (nieuzbrojone) L	DKY05902XD	wgniecenie/odkształcenie, liczne, zarysowanie	0.5
2	Próg/Słupek środkowy (B) L	D2YP71271	liczne, wgniecenie, pojedyncze, zarysowanie	0.5

Fot. 32
Próg lewy (Wgniecie./Odształ.)

Poz.	Nazwa części	Rodzaj lakierowania	Opis uszkodzenia	NS [%]
1	Drzwi przednie, kompletne K L	III		
2	Próg L	III

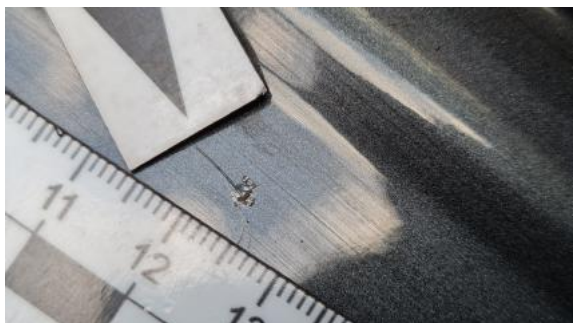
Fot. 33
Próg lewy (Inne)

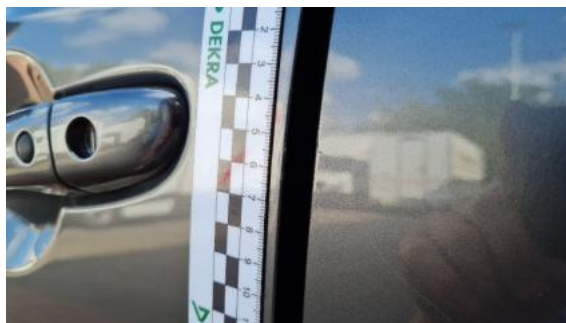
Fot. 34
Drzwi przednie lewe (Rysa/Odprysk)

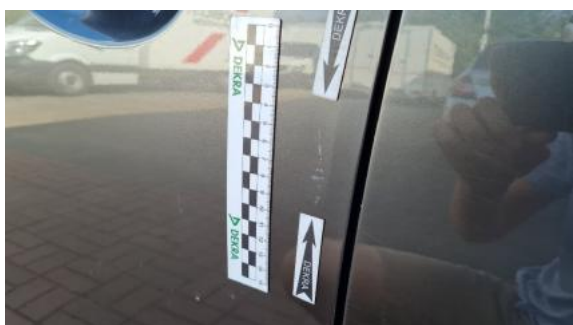
Fot. 35
Drzwi przednie lewe (Wgniec./Odształ.)

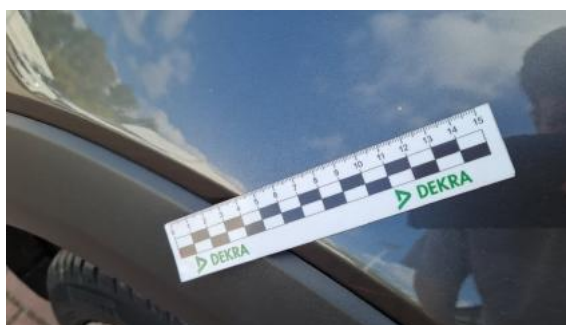
Fot. 36
Błotnik przedni lewy (Rysa/Odprysk)

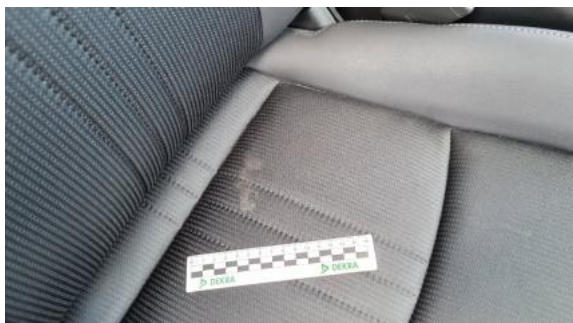
Poz.	Nazwa części	Nr katalogowy	Opis uszkodzeń	Czas [rbg]
1	Czyszczenie wnętrza pojazdu		Liczne zabrudzenia: fotel przedni prawy	
2	Drugi kluczyk do pojazdu		brak	
3	Badanie techniczne po terminie		brak

Fot. 37
Fotel prawy (Inne)
