Nr zlecenia DEKRA: MHC/WAW/58386/21/09/09  
 Nr zlecenia/szkody:  
 Data zlecenia: 09-09-2021

## Ocena stanu technicznego pojazdu

Eurotax-Kod EC	Marka, model, typ pojazdu				Rodzaj nadwozia
0122106	<b>RENAULT, Master dCi 170 Energy Euro 6 2299ccm - 170KM 3,5t 16-...</b>				furgon, wysoki d...
Rodzaj silnika	Pojemność [ccm]	Moc [KM/kW]	Skrzynia biegów	Stan licznika [km] (odczytany)	Ilość drzwi/miejsc
z zapłonem samoczynnym	2299	170/125	manualna	89 047	4/3
Nr rej. pojazdu	Nr nadwozia (VIN)		Data 1-rej./rok prod.	Następne bad. tech.	Lakier
WW4612J	VF1MA000158215201		30-08-2017/2017	30-08-2022	Czarny/zwykły

**Data oględzin:** 13-09-2021

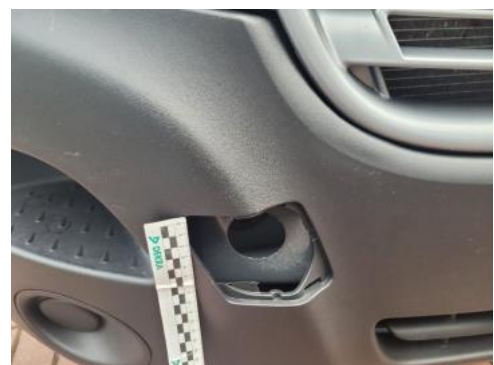
Poz.	Nazwa części	Nr katalogowy	Opis uszkodzenia	NS [%]
1	Zaślepka haka holowniczego R	511800537R	brak	
2	Szyba przednia barwiona	727124534R	pęknięcie	
3	Kpl.montażowy/naprawczy-kpl.do klejenia	KET

**Fot. 24**  
Zderzak (Inne)

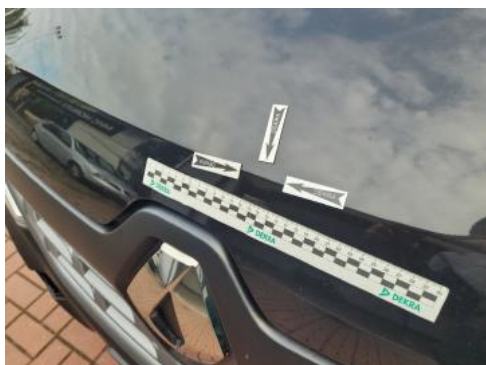
Poz.	Nazwa części	Nr katalogowy	Opis uszkodzenia	Czas [rbg]
1	Pokrywa przednia	651001399R	wgniecenie, odpryski lakieru, ślady korozji	0.5
2	Błotnik tylny R	760325722R	wgniecenie	1
3	Drzwi tylne, skrzydło prawe R	901005942R	liczne, wgniecenie	1.2
4	Drzwi boczne prawe R		liczne, wgniecenie	1.5

**Fot. 25**  
Pokrywa komory silnika (Wgniecie./Odształ.)

Poz.	Nazwa części	Rodzaj lakierowania	Opis uszkodzenia	NS [%]
1	Pokrywa przednia	III		
2	Drzwi boczne, środek D R	III		
3	Błotnik tylny, część dolna E R	III		
4	Drzwi tylne (jedne) 2-cz. kpl. nieprzeszkłone R	III

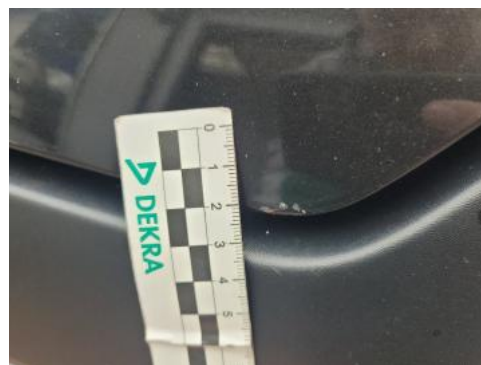
**Fot. 26**  
Pokrywa komory silnika (Inne)

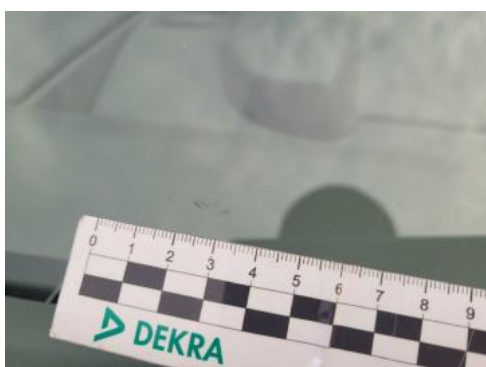
**Fot. 27**  
Szyba czołowa (Pęknięcie/Rozerwanie)

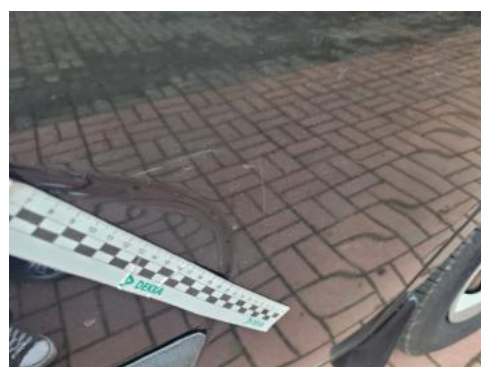
Poz.	Nazwa części	Nr katalogowy	Opis uszkodzenia	Czas [rbg]
1	Drzwi przednie (nieuzbrojone) L	801017005R	wgniecenie, rysa/odprysk	
2	Drzwi przednie (nieuzbrojone) R	801009976R	rysa/odprysk

**Fot. 28**  
Drzwi przednie prawe (Rysa/Odprysk)

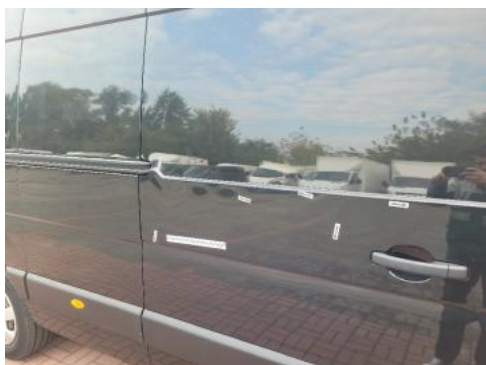
**Fot. 29**  
Drzwi tylne prawe (Wgniecie./Odształ.)

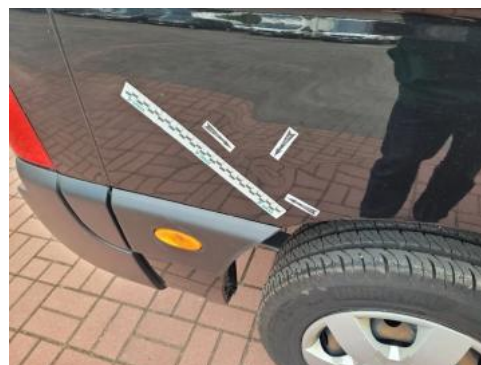
**Fot. 30**  
Błotnik tylny prawy/ściana boczna prawa (Wgniecie./Odształ.)

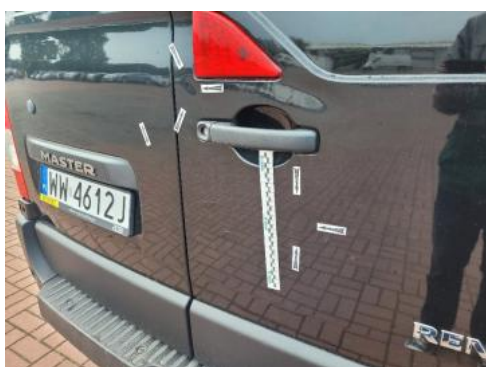
**Fot. 31**  
Pokrywa bagażnika (Wgniecie./Odształ.)

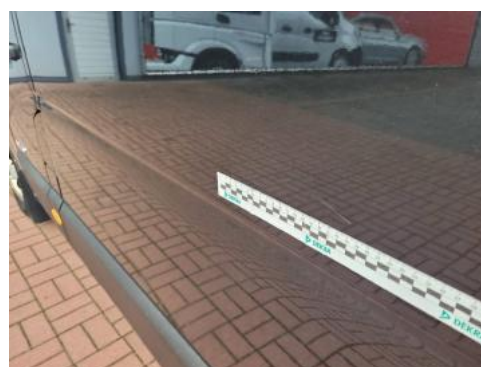
3	Ściana boczna L	774339973R	rysa/odprysk	
4	Drzwi tylne, skrzydło lewe L	901014592R	wgniecenie

**Fot. 32**  
Błotnik tylny lewy/ściana boczna lewa (Rysa/Odprysk)

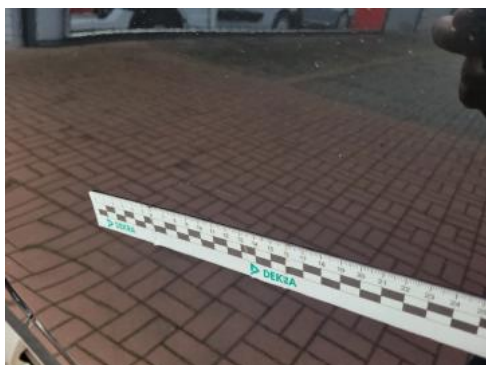
**Fot. 33**  
Drzwi przednie lewe (Rysa/Odprysk)

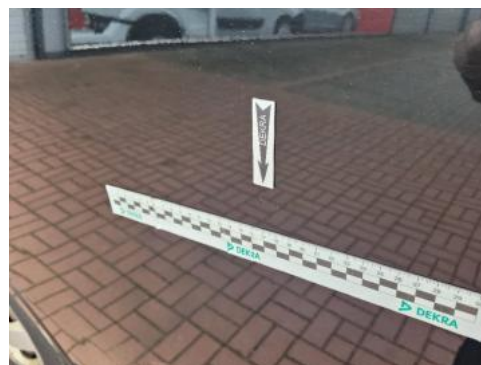
**Fot. 34**  
Drzwi przednie lewe (Wgniec./Odształ.)

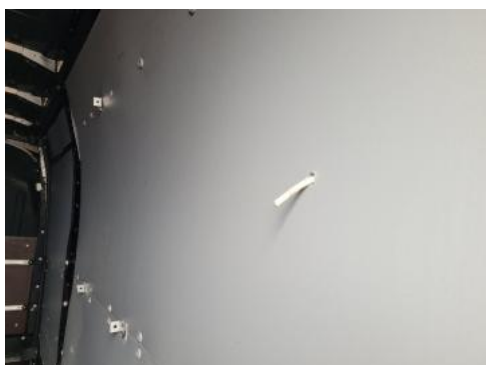
**Fot. 35**  
Wykładzina ściany bocznej (nawiercony otwór/pęknięcie)
