Nr zlecenia DEKRA: MHC/WAW/74501/21/11/19  
Nr zlecenia/szkody:  
Data zlecenia: 19-11-2021

## Ocena stanu technicznego pojazdu

| 0124581 | <b>VOLKSWAGEN, Golf VII Variant 17-20, Golf VII 1.6 TDI BMT Trendline</b> | | | | KOM |

**Data oględzin:** 23-11-2021

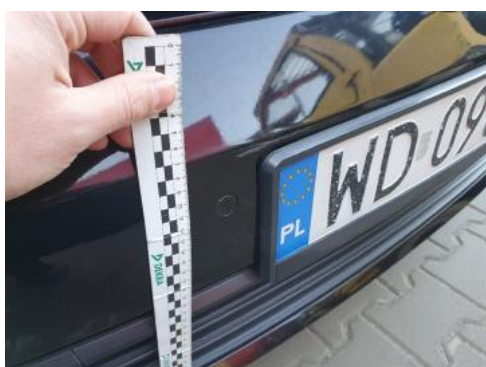
**Fot. 27**

| Poz. | Nazwa części | Nr katalogowy | Opis uszkodzenia | Czas [rbg] |
|---|---|---|---|---|
| 1 | Czujnik odstępu przedni L | 5Q0919275BGRU | odpryski lakieru | |

Zderzak (Rysa/Odprysk)

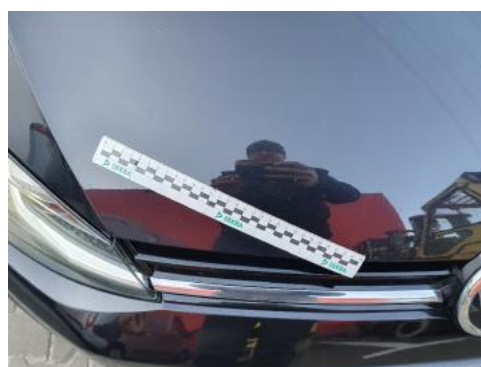
**Fot. 28**

Pokrywa komory silnika (Zdjęcie poglądowe 1)

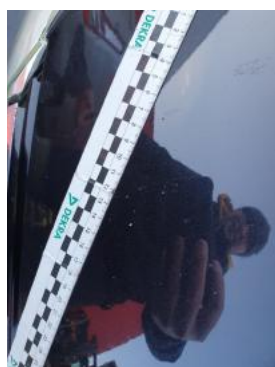
**Fot. 29**

| Poz. | Nazwa części | Nr katalogowy | Opis uszkodzenia | Czas [rbg] |
|---|---|---|---|---|
| 1 | Pokrywa przednia | 5G0823031J | odpryski lakieru, ślady korozji | |

Pokrywa komory silnika (Rysa/Odprysk)

| Poz. | Nazwa części | Rodzaj lakierowania | Opis uszkodzenia | NS [%] |
|---|---|---|---|---|
| 1 | Pokrywa przednia | III | | |

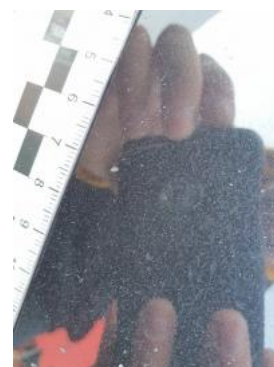
**Fot. 30**

Pokrywa komory silnika (Inne)

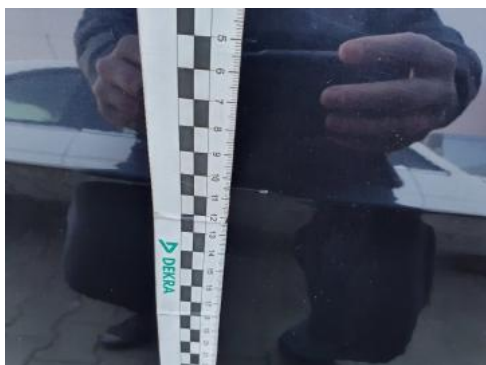
**Fot. 33**

| Poz. | Nazwa części | Nr katalogowy | Opis uszkodzenia | Czas [rbg] |
|---|---|---|---|---|
| 3 | Drzwi przednie (nieuzbrojone) R | 5G4831056AR | odpryski lakieru | |

Drzwi przednie prawe (Rysa/Odprysk)

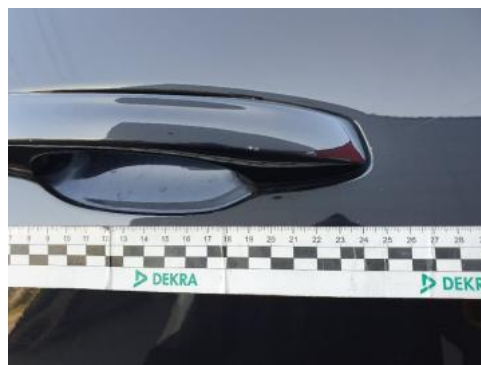
**Fot. 34**

| Poz. | Nazwa części | Nr katalogowy | Opis uszkodzenia | Czas [rbg] |
|---|---|---|---|---|
| 4 | Klamka zewnętrzna drzwi tylnych R | 5G0837206P3FZ | odpryski lakieru | |

Klamka drzwi tyl. P (Rysa/Odprysk)

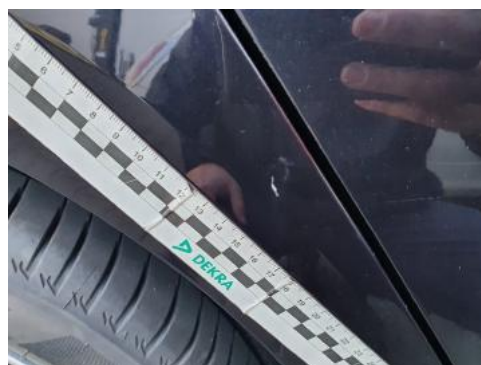
**Fot. 36**

| Poz. | Nazwa części | Nr katalogowy | Opis uszkodzenia | Czas [rbg] |
|---|---|---|---|---|
| 5 | Błotnik tylny R | 5G9809844 | odpryski lakieru | |

Błotnik tylny prawy/ściana boczna prawa (Rysa/Odprysk)

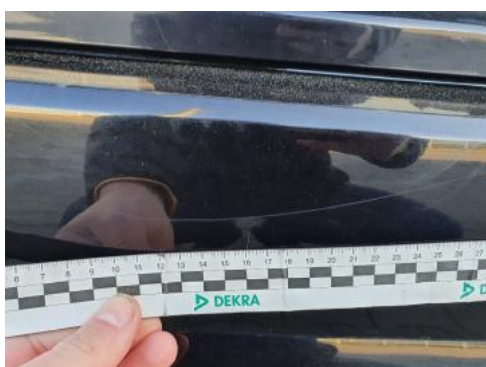
**Fot. 39**

| Poz. | Nazwa części | Nr katalogowy | Opis uszkodzenia | Czas [rbg] |
|---|---|---|---|---|
| 2 | Okladzina zderzaka tylnego | 5G9807417MGRU | zarysowanie | |

Zderzak tylny (Rysa/Odprysk)

| Poz. | Nazwa części | Rodzaj lakierowania | Opis uszkodzenia | NS [%] |
|---|---|---|---|---|
| 2 | Zderzak tylny, kompletny k/e | K3 | | |
