Nr zlecenia DEKRA: MHC/WAW/00442/22/01/04  
Nr zlecenia/szkody:  
Data zlecenia: 04-01-2022

## Ocena stanu technicznego pojazdu

| 0110903 | <b>TOYOTA, Auris TS Kombi 15-19, Auris 1.6 Active</b> | | | | KOM |

**Data oględzin:** 05-01-2022

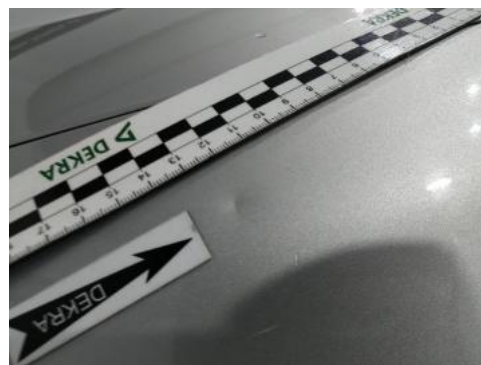
| Poz. | Nazwa części | Nr katalogowy | Opis uszkodzenia | Czas [rbg] |
|---|---|---|---|---|
| 1 | Błotnik przedni L | 5381202340 | wgniecenie | |

**Fot. 26**  
Błotnik przedni lewy (Wgniecie./Odształ.)

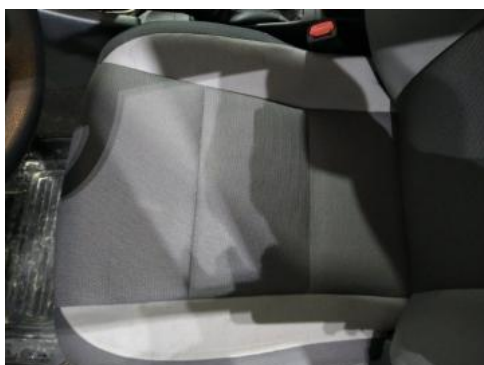
| Poz. | Nazwa części | Nr katalogowy | Opis uszkodzeń | Czas [rbg] |
|---|---|---|---|---|
| 1 | Tapicerka | | zaplamiona(y), zabrudzenie | |

**Fot. 27**  
Fotel lewy (Inne)

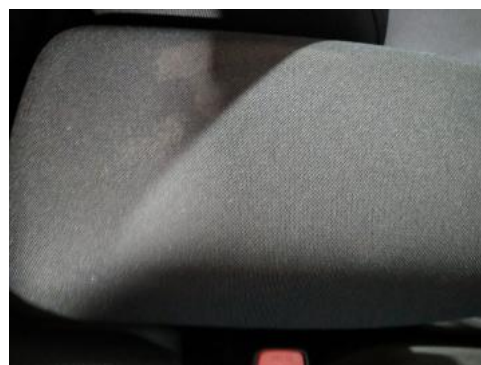
**Fot. 28**  
Podłokietnik środkowy przedni (Inne)

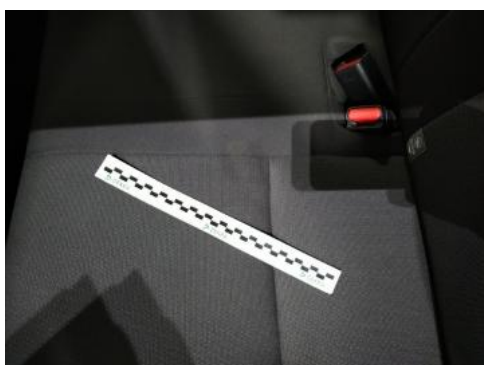
**Fot. 29**  
Kanapa tylna (Inne)

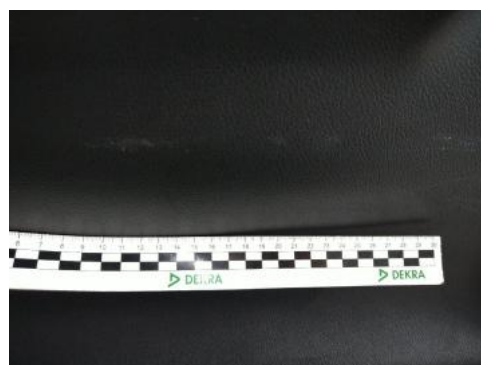
| Poz. | Nazwa części | Nr katalogowy | Opis uszkodzenia | Czas [rbg] |
|---|---|---|---|---|
| 2 | Nakładka pokrywy tylnej dół | 6478002020C1 | zarysowanie | |

**Fot. 30**  
Wykładzina pokrywy tylnej (Rysa/Odprysk)

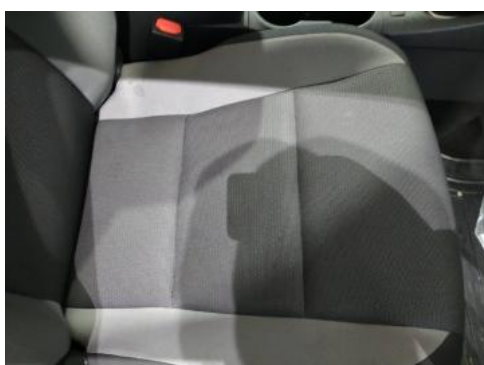
**Fot. 31**  
Fotel prawy (Inne)
