## Ocena stanu technicznego pojazdu

| 0110903 | <b>TOYOTA, Auris TS Kombi 15-19, Auris 1.6 Active</b> | | | | KOM |
| WD3878H | SB1ZE3JE50E109954 | | 01-03-2018/2018 | 26-02-2023 | Srebrny/metalic |

**Data oględzin:** 05-01-2022

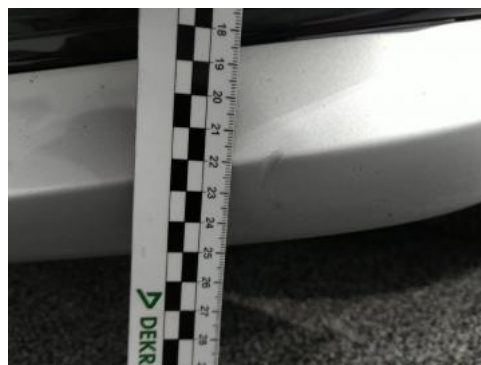
| Poz. | Nazwa części | Nr katalogowy | Opis uszkodzenia | Czas [rbg] |
|---|---|---|---|---|
| 1 | Okładzina zderzaka przedniego | 521190Z962 | wgniecenie/odkształcenie | 0.5 |

**Fot. 26**  
Zderzak (Wgniecie./Odształ.)

| Poz. | Nazwa części | Rodzaj lakierowania | Opis uszkodzenia | NS [%] |
|---|---|---|---|---|
| 1 | Zderzak przedni k/c-e | K3 | | |

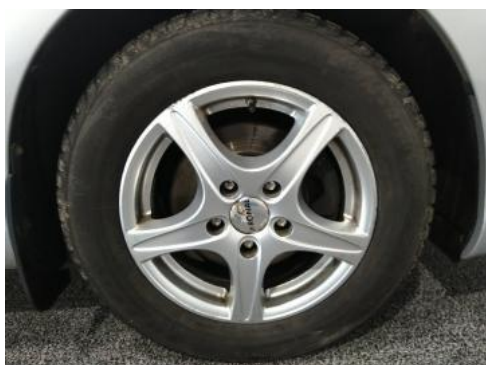
**Fot. 27**  
Felga przednia prawa (Zdjęcie pogładowe 1)

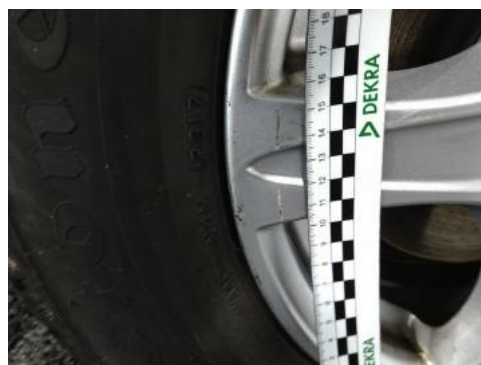
| Poz. | Nazwa części | Nr katalogowy | Opis uszkodzenia | Czas [rbg] |
|---|---|---|---|---|
| 3 | Tarcza koła przednia prawa | | zarysowanie | |

**Fot. 28**  
Felga przednia prawa (Rysa/Odprysk)

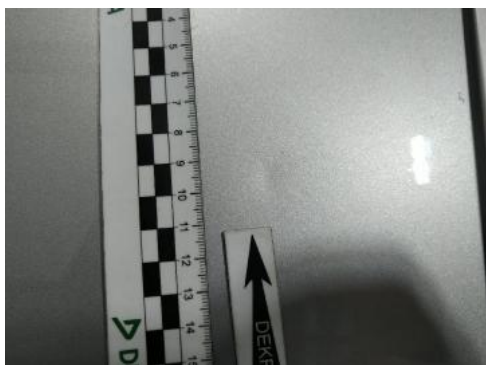
| Poz. | Nazwa części | Nr katalogowy | Opis uszkodzenia | Czas [rbg] |
|---|---|---|---|---|
| 1 | Drzwi przednie (nieuzbrojone) L | 6700202530 | wgniecenie | |

**Fot. 29**  
Drzwi przednie lewe (Wgniecie./Odształ.)

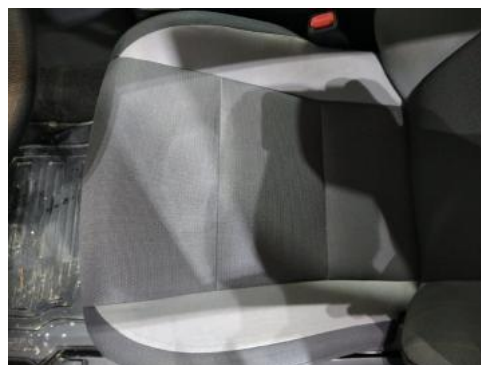
| Poz. | Nazwa części | Nr katalogowy | Opis uszkodzeń | Czas [rbg] |
|---|---|---|---|---|
| 1 | Tapicerka | | zaplamiona(y), zabrudzenie | |

**Fot. 30**  
Fotel lewy (Inne)

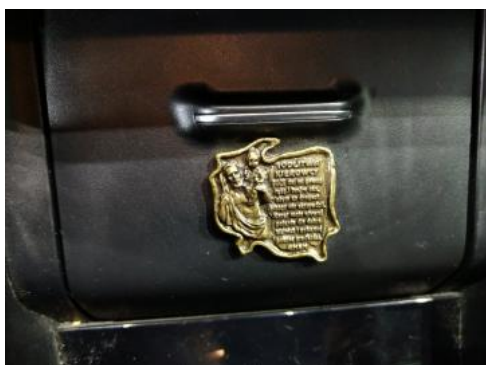
| Poz. | Nazwa części | Nr katalogowy | Opis uszkodzenia | Czas [rbg] |
|---|---|---|---|---|
| 2 | Deska rozdzielcza cz.dolna boczna | 5530302351C1 | naklejka | 0.2 |

**Fot. 31**  
Konsola środkowa (Inne)

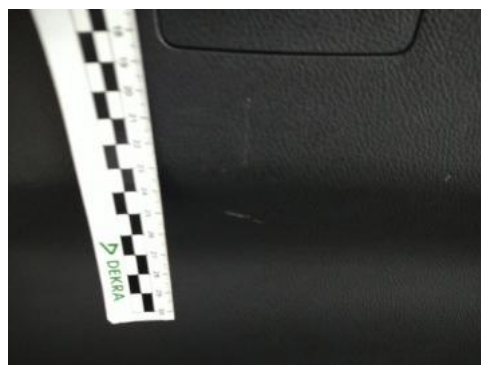
| Poz. | Nazwa części | Nr katalogowy | Opis uszkodzenia | Czas [rbg] |
|---|---|---|---|---|
| 2 | Nakładka pokrywy tylnej dół | 6478002020C1 | zarysowanie | |

**Fot. 32**  
Wykładzina pokrywy tylnej (Rysa/Odprysk)

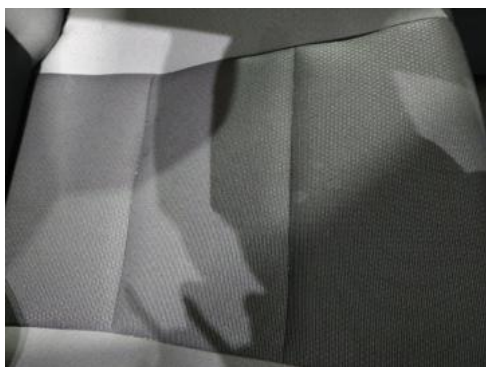
**Fot. 33**

Fotel prawy (Inne)
