Nr zlecenia DEKRA: MHC/WAW/00449/22/01/04  
Nr zlecenia/szkody:  
Data zlecenia: 04-01-2022

**Ocena stanu technicznego pojazdu**

| 0110903 | <b>TOYOTA, Auris TS Kombi 15-19, Auris 1.6 Active</b> | | | | KOM |
| WW8252J | SB1ZE3JEX0E114342 | | 10-09-2018/2018 | 30-08-2023 | Srebrny/metalic |

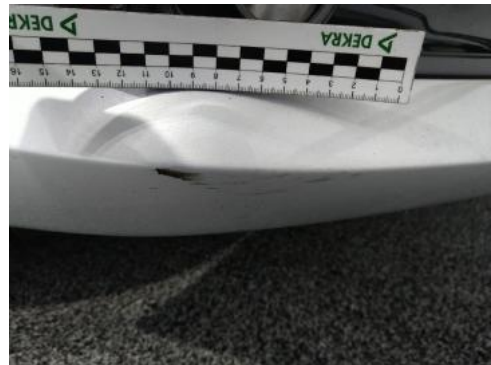
**Fot. 26**

| Poz. | Nazwa części | Nr katalogowy | Opis uszkodzenia | Czas [rbg] |
|---|---|---|---|---|
| 1 | Okladzina zderzaka przedniego | 521190Z962 | zabrudzenie | |

Zderzak (Zabrudzenie)

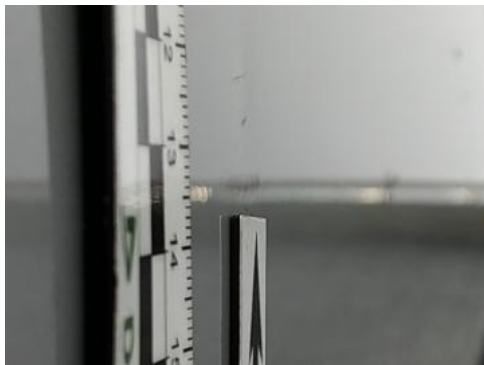
**Fot. 27**

Drzwi przednie prawe (Zdjęcie poglądowe 1)

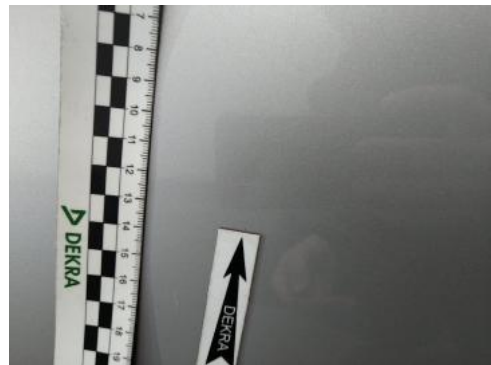
**Fot. 28**

| Poz. | Nazwa części | Nr katalogowy | Opis uszkodzenia | Czas [rbg] |
|---|---|---|---|---|
| 3 | Drzwi przednie (nieuzbrojone) R | 6700102540 | wgniecenie/odkształcenie | |

Drzwi przednie prawe (Wgniecie./Odształ.)

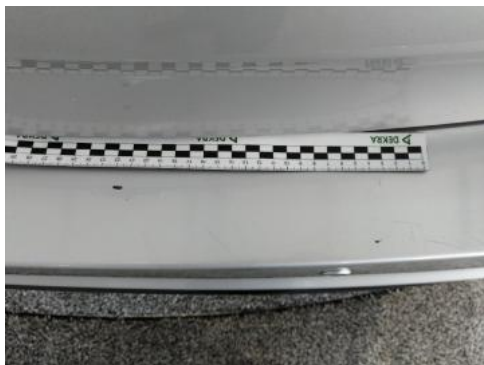
**Fot. 29**

| Poz. | Nazwa części | Nr katalogowy | Opis uszkodzenia | Czas [rbg] |
|---|---|---|---|---|
| 4 | Okladzina zderzaka tylnego | 521590Z927 | rysa/odprysk | |

Zderzak tylny (Rysa/Odprysk)

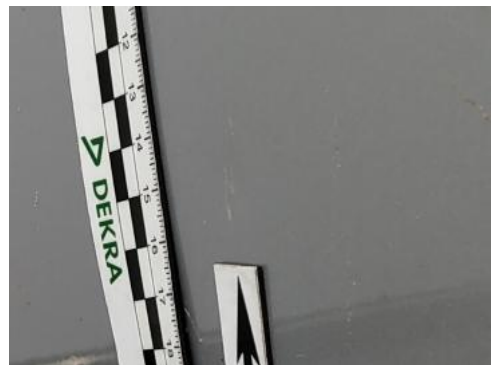
**Fot. 30**

Drzwi przednie lewe (Zdjęcie poglądowe 1)

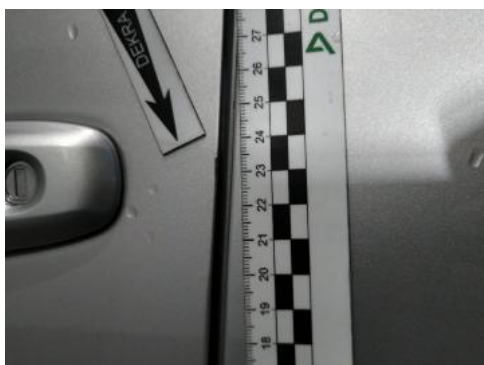
**Fot. 31**

| Poz. | Nazwa części | Nr katalogowy | Opis uszkodzenia | Czas [rbg] |
|---|---|---|---|---|
| 2 | Drzwi przednie (nieuzbrojone) L | 6700202530 | rysa/odprysk,<br>wgniecenie/odkształcenie | |

Drzwi przednie lewe (Rysa/Odprysk)

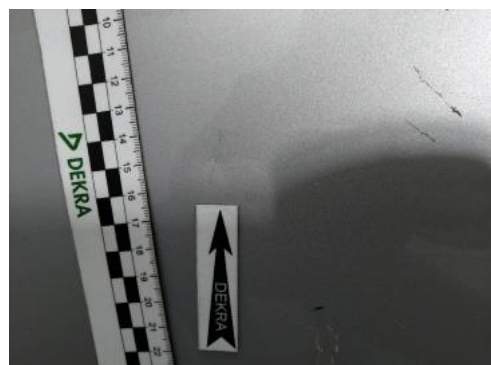
**Fot. 32**

Drzwi przednie lewe (Wgniecie./Odształ.)

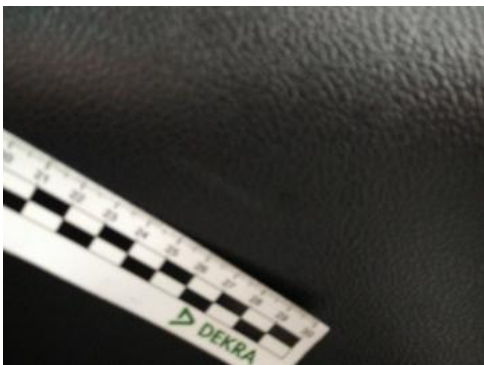
**Fot. 33**

| Poz. | Nazwa części | Nr katalogowy | Opis uszkodzenia | Czas [rbg] |
|---|---|---|---|---|
| 5 | Schówek kpl. | 5555002290C2 | zarysowanie | |

pp\_pokrywa\_schowka\_deski\_rozdz (Rysa/Odprysk)

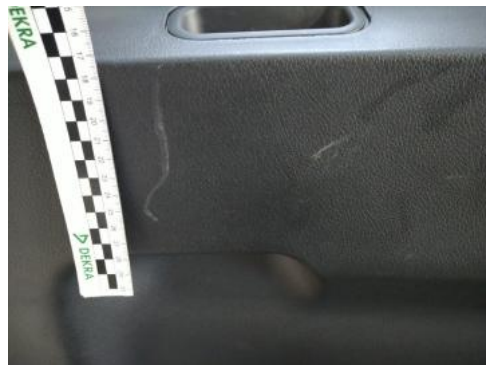
**Fot. 34**

| Poz. | Nazwa części | Nr katalogowy | Opis uszkodzenia | Czas [rbg] |
|---|---|---|---|---|
| 6 | Nakładka pokrywy tylnej dół | 6478002020C1 | zarysowanie | |

Wykładzina pokrywy tylnej (Rysa/Odprysk)

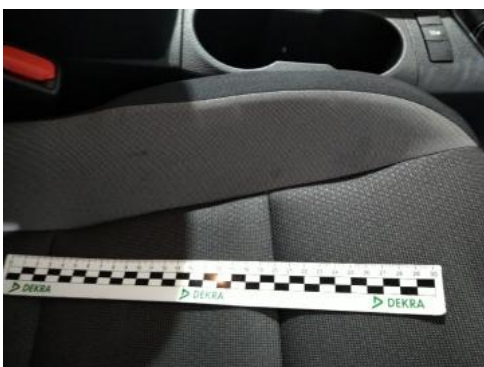
**Fot. 35**

| Poz. | Nazwa części | Nr katalogowy | Opis uszkodzenia | Czas [rbg] |
|---|---|---|---|---|
| 1 | Tapicerka siedziska 1.rząd R | 710720ZB51B2 | zabrudzenie | 0.5 |

Fotel prawy (Zabrudzenie)
