Nr zlecenia DEKRA: MHC/WAW/00873/22/01/07  
Nr zlecenia/szkody:  
Data zlecenia: 07-01-2022

## Ocena stanu technicznego pojazdu

| 0110903 | <b>TOYOTA, Auris TS Kombi 15-19, Auris 1.6 Active</b> | | | | KOM |

**Data oględzin:** 10-01-2022

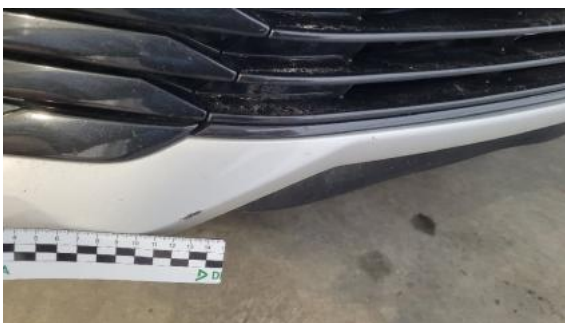
| Poz. | Nazwa części | Nr katalogowy | Opis uszkodzenia | Czas [rbg] |
|---|---|---|---|---|
| 1 | Okładzina zderzaka przedniego | 521190Z962 | rysa/odprysk, dół | |

**Fot. 23**  
Zderzak (Rysa/Odprysk)

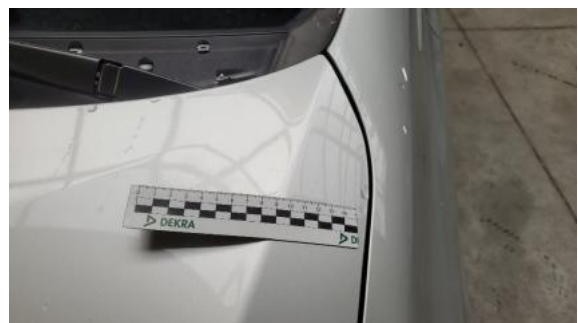
| Poz. | Nazwa części | Nr katalogowy | Opis uszkodzenia | Czas [rbg] |
|---|---|---|---|---|
| 2 | Pokrywa przednia | 5330102260 | rysa/odprysk | |

**Fot. 24**  
Pokrywa komory silnika (Rysa/Odprysk)

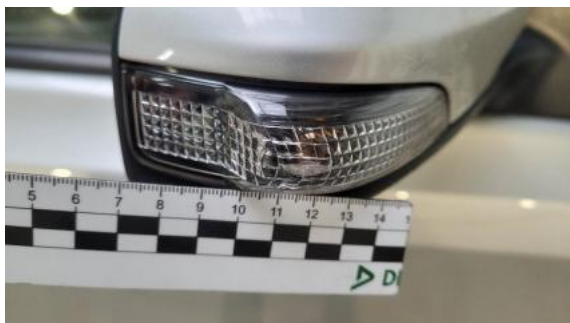
**Fot. 25**

| Poz. | Nazwa części | Nr katalogowy | Opis uszkodzenia | Czas [rbg] |
|---|---|---|---|---|
| 5 | Kierunkowskaz boczny R | 8173102120 | zarysowanie | |

Lusterko zewnętrzne prawe (Rysa/Odprysk)

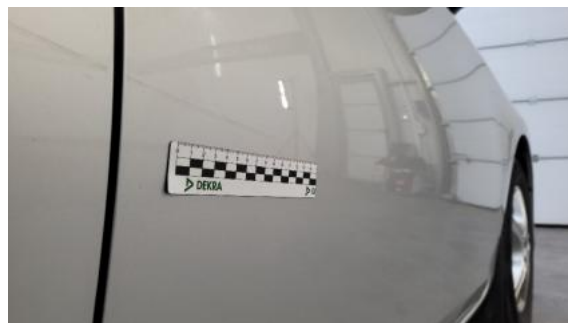
**Fot. 26**

| Poz. | Nazwa części | Nr katalogowy | Opis uszkodzenia | Czas [rbg] |
|---|---|---|---|---|
| 4 | Drzwi przednie (nieuzbrojone) R | 6700102540 | rysa/odprysk | |

Drzwi przednie prawe (Rysa/Odprysk)

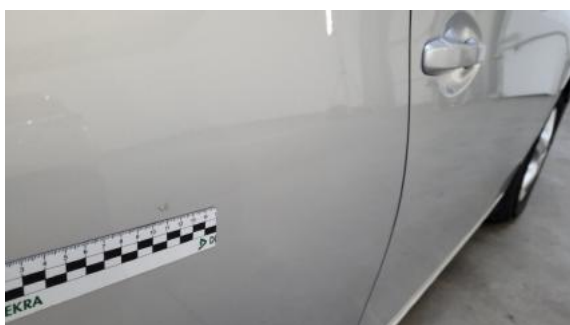
**Fot. 27**

| Poz. | Nazwa części | Nr katalogowy | Opis uszkodzenia | Czas [rbg] |
|---|---|---|---|---|
| 6 | Drzwi tylne (nieuzbrojone) R | 6700302390 | liczne, zarysowanie | |

Drzwi tylne prawe (Rysa/Odprysk)

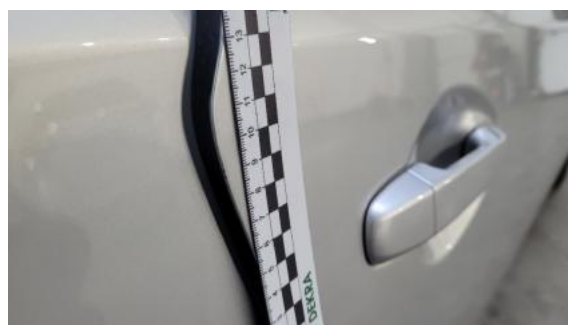
**Fot. 28**

Drzwi tylne prawe (Rysa/Odprysk 1)

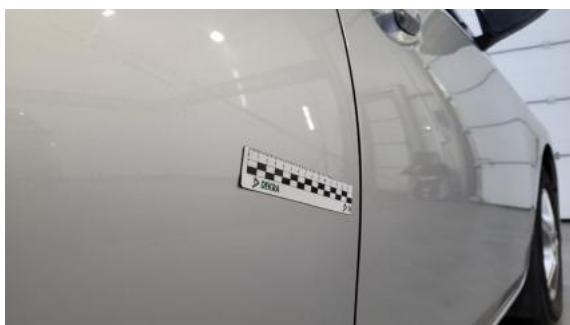
**Fot. 29**

Drzwi tylne prawe (Rysa/Odprysk 2)

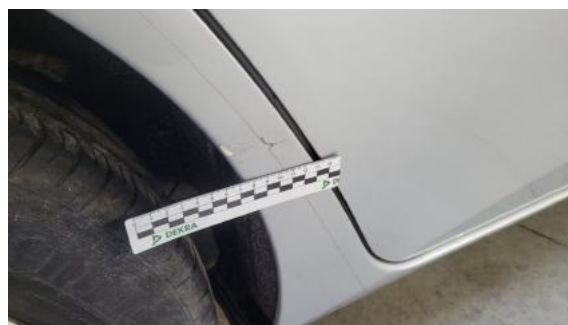
**Fot. 30**

| Poz. | Nazwa części | Nr katalogowy | Opis uszkodzenia | Czas [rbg] |
|---|---|---|---|---|
| 2 | Błotnik tylny R | 6160102381 | liczne, zarysowanie | |

Łotnik tylny prawy/ściana boczna prawa (Rysa/Odprysk)

| Poz. | Nazwa części | Rodzaj lakierowania | Opis uszkodzenia | NS [%] |
|---|---|---|---|---|
| 2 | Błotnik tylny K R | III | | |

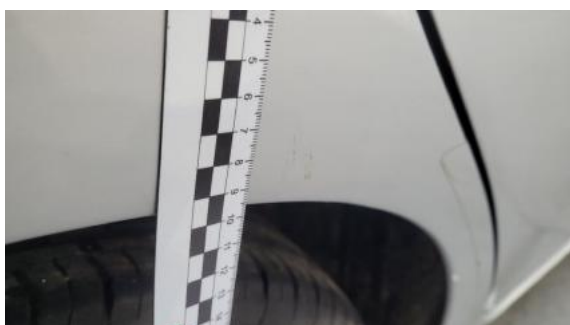
**Fot. 31**

Łotnik tylny prawy/ściana boczna prawa (Rysa/Odprysk 1)

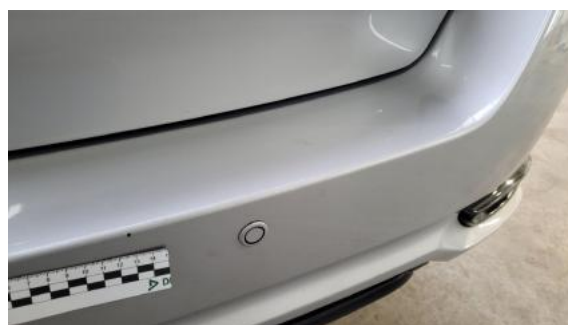
**Fot. 32**

| Poz. | Nazwa części | Nr katalogowy | Opis uszkodzenia | Czas [rbg] |
|---|---|---|---|---|
| 7 | Okładzina zderzaka tylnego | 521590Z927 | rysa/odprysk, liczne | |

Zderzak tylny (Rysa/Odprysk)

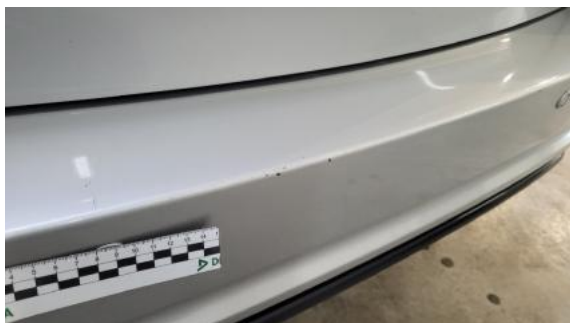
**Fot. 33**  
Zderzak tylny (Rysa/Odprysk 1)

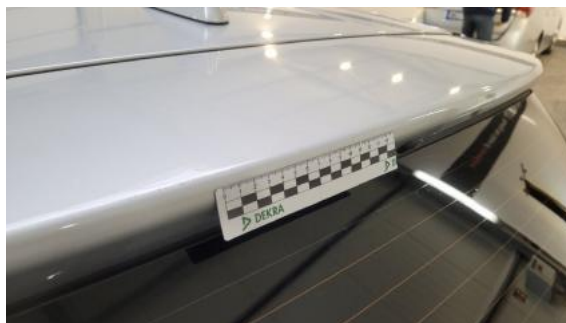
| Poz. | Nazwa części | Nr katalogowy | Opis uszkodzenia | Czas [rbg] |
|---|---|---|---|---|
| 9 | Pokrywa tylna | 6700502250 | rysa/odprysk | |

**Fot. 34**  
Pokrywa bagażnika (Rysa/Odprysk)

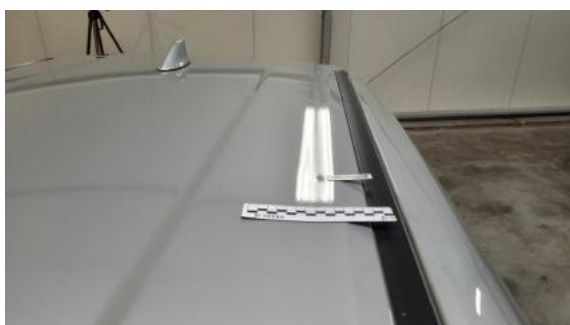
| Poz. | Nazwa części | Nr katalogowy | Opis uszkodzenia | Czas [rbg] |
|---|---|---|---|---|
| 3 | Dach | 6311102391 | wgniecenie, płytkie | |

**Fot. 35**  
Dach (Wgniecie./Odształ.)

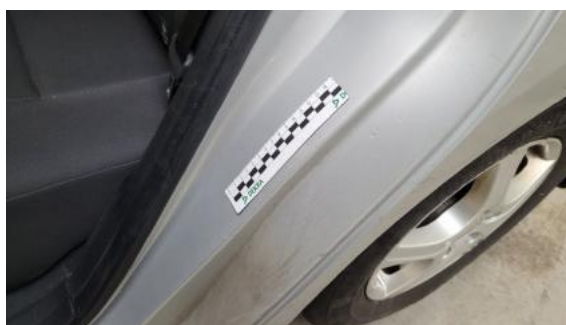
| Poz. | Nazwa części | Nr katalogowy | Opis uszkodzenia | Czas [rbg] |
|---|---|---|---|---|
| 8 | Błotnik tylny L | 6160247091 | rysa/odprysk | |

**Fot. 36**  
Błotnik tylny lewy/ściana boczna lewa (Rysa/Odprysk)

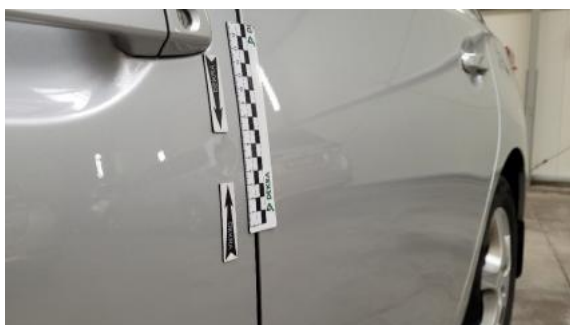
| Poz. | Nazwa części | Nr katalogowy | Opis uszkodzenia | Czas [rbg] |
|---|---|---|---|---|
| 1 | Drzwi przednie (nieuzbrojone) L | 6700202530 | wgniecenie | 0.5 |

**Fot. 37**  
Drzwi przednie lewe (Wgniecie./Odształ.)

| Poz. | Nazwa części | Rodzaj lakierowania | Opis uszkodzenia | NS [%] |
|---|---|---|---|---|
| 1 | Drzwi przednie, część dolna F L | III | | |

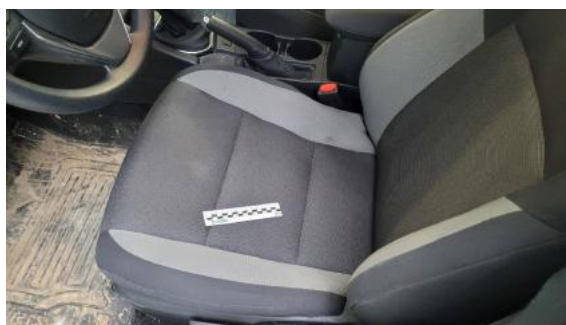
| Poz. | Nazwa części | Nr katalogowy | Opis uszkodzeń | Czas [rbg] |
|---|---|---|---|---|
| 1 | Pranie tapicerki | | zaplamiona(y), zabrudzenie | |

**Fot. 38**  
Fotel lewy (Inne)

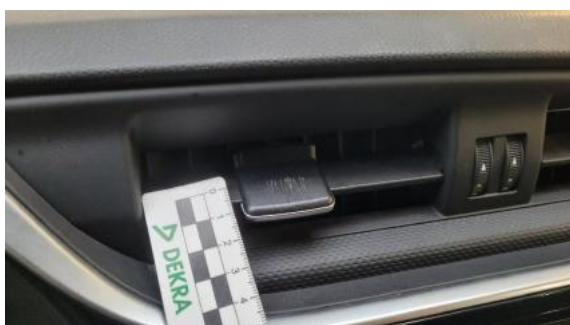
| Poz. | Nazwa części | Nr katalogowy | Opis uszkodzenia | Czas [rbg] |
|---|---|---|---|---|
| 11 | Dysza nawiewu L | | zarysowanie | |

**Fot. 39**  
pp\_dysze\_nawiewu\_deski\_rozdzielczej (Rysa/Odprysk)

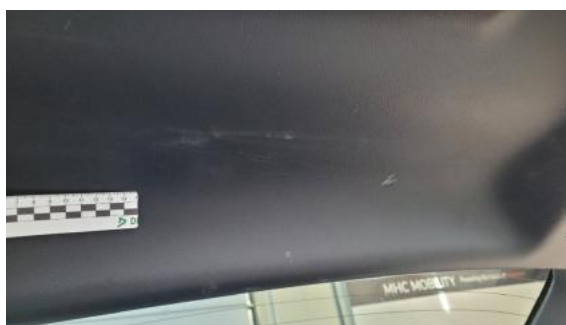
| Poz. | Nazwa części | Nr katalogowy | Opis uszkodzenia | Czas [rbg] |
|---|---|---|---|---|
| 10 | Nakładka pokrywy tylnej dół | 6478002020C1 | zarysowanie | |

**Fot. 40**  
Wykładzina pokrywy tylnej (Rysa/Odprysk)

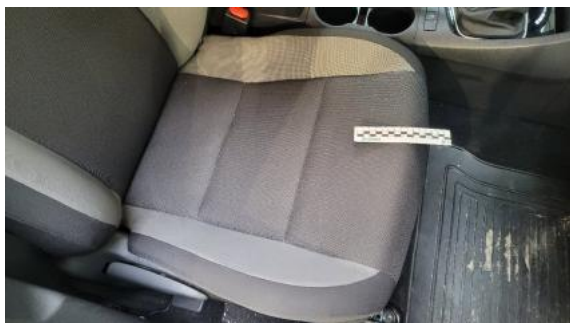
**Fot. 41**

Fotel prawy (Inne)
