## Ocena stanu technicznego pojazdu

| 0110903 | <b>TOYOTA, Auris TS Kombi 15-19, Auris 1.6 Active</b> | | | | KOM |
| WN0332L | SB1ZE3JE30E114859 | | 28-08-2018/2018 | 28-08-2021 | Srebrny/metalic |

**Data oględzin:** 28-01-2022

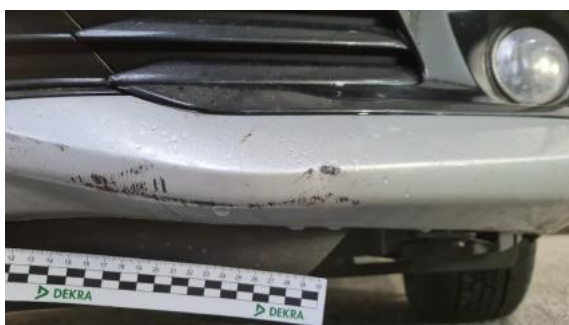
| Poz. | Nazwa części | Nr katalogowy | Opis uszkodzenia | Czas [rbg] |
|---|---|---|---|---|
| 1 | Okładzina zderzaka przedniego | 521190Z962 | zarysowanie, dół | |

**Fot. 23**  
Zderzak (Rysa/Odprysk)

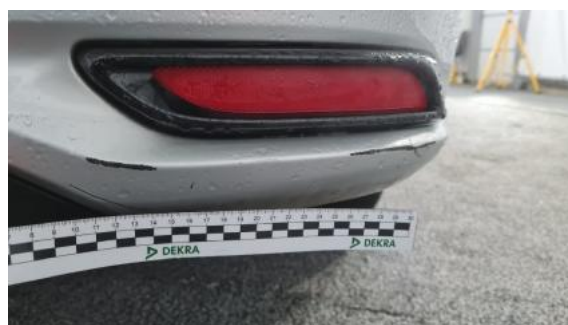
| Poz. | Nazwa części | Nr katalogowy | Opis uszkodzenia | Czas [rbg] |
|---|---|---|---|---|
| 4 | Okładzina zderzaka tylnego | 521590Z927 | zarysowanie, dół | |

**Fot. 24**  
Zderzak tylny (Rysa/Odprysk)

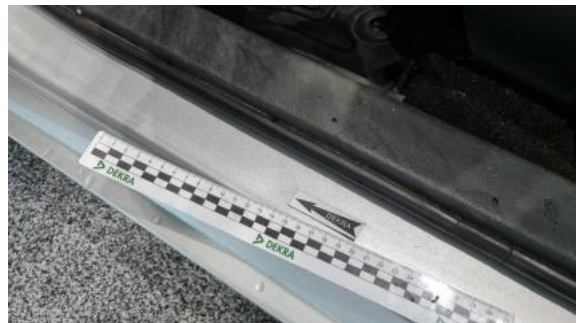
**Fot. 26**

| Poz. | Nazwa części | Nr katalogowy | Opis uszkodzenia | Czas [rbg] |
|---|---|---|---|---|
| 3 | Próg/Słupki środkowy (B) L | 6131202261 | wgniecenie | |

Próg lewy (Wgniecie./Odształ.)

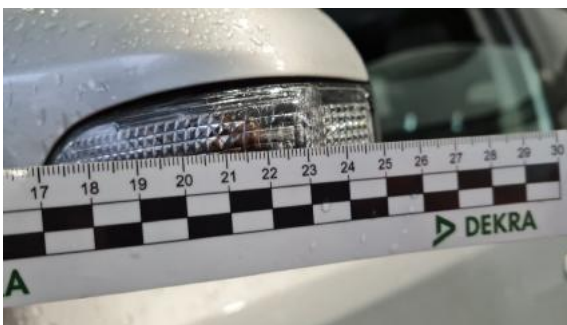
**Fot. 27**

Lusterko zewnętrzne lewe (Rysa/Odprysk)

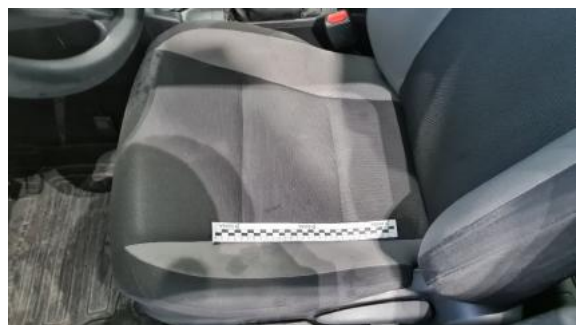
**Fot. 28**

| Poz. | Nazwa części | Nr katalogowy | Opis uszkodzenia | Czas [rbg] |
|---|---|---|---|---|
| 5 | Wnętrze | | zabrudzenie | |

Fotel lewy (Inne)

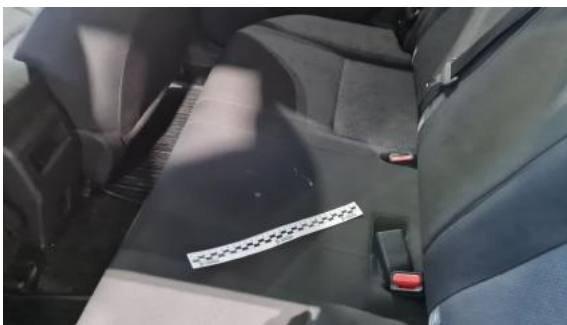
**Fot. 29**

Kanapa tylna (Inne)

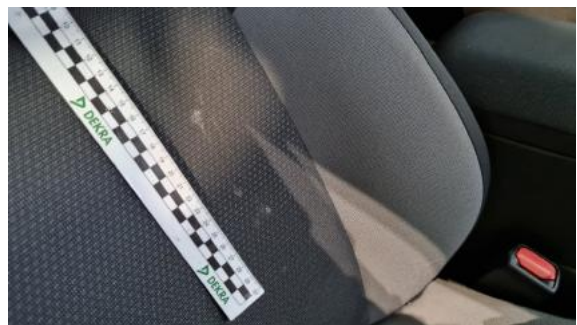
**Fot. 30**

Fotel prawy (Inne)
