Nr zlecenia DEKRA: MHC/WAW/05108/22/01/28  
Nr zlecenia/szkody:  
Data zlecenia: 28-01-2022

## Ocena stanu technicznego pojazdu

| 0110903 | <b>TOYOTA, Auris TS Kombi 15-19, Auris 1.6 Active</b> | | | | KOM |

**Data oględzin:** 31-01-2022

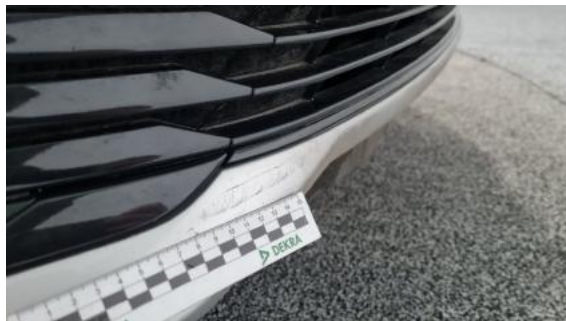
| Poz. | Nazwa części | Nr katalogowy | Opis uszkodzenia | Czas [rbg] |
|---|---|---|---|---|
| 1 | Okladzina zderzaka przedniego | 521190Z964 | rysa/odprysk | |

**Fot. 26**  
Zderzak (Rysa/Odprysk)

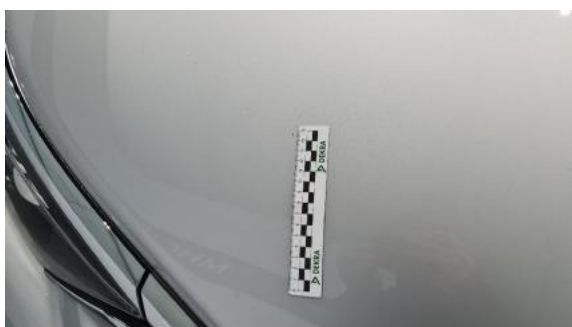
**Fot. 27**  
Pokrywa komory silnika (Rysa/Odprysk)

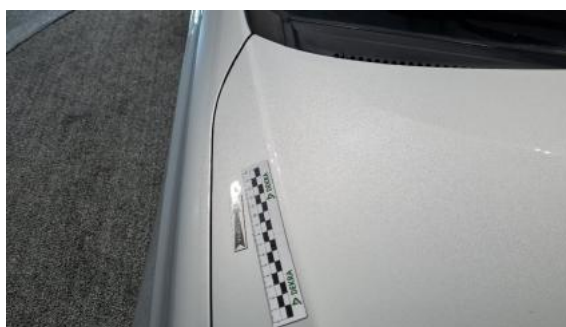
| Poz. | Nazwa części | Nr katalogowy | Opis uszkodzenia | Czas [rbg] |
|---|---|---|---|---|
| 2 | Pokrywa przednia | 5330102260 | wgniecenie | |

**Fot. 28**  
Pokrywa komory silnika (Wgniec./Odkształ.)

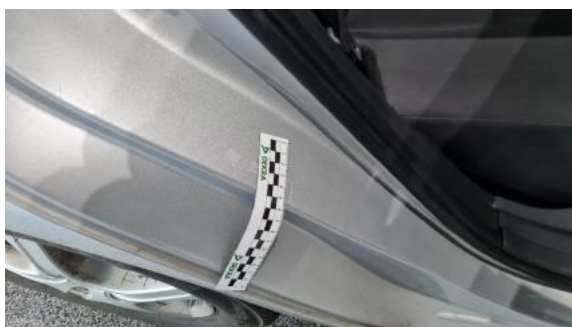
| Poz. | Nazwa części | Nr katalogowy | Opis uszkodzenia | Czas [rbg] |
|---|---|---|---|---|
| 6 | Błotnik tylny R | 6160102381 | rysa/odprysk | |

**Fot. 29**  
Błotnik tylny prawy/ściana boczna prawa (Rysa/Odprysk)

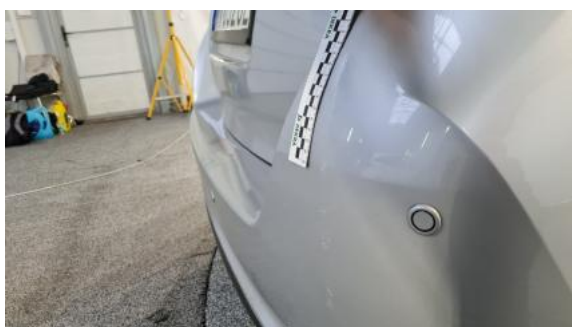
| Poz. | Nazwa części | Nr katalogowy | Opis uszkodzenia | NS [%] |
|---|---|---|---|---|
| 1 | Okładzina zderzaka tylnego | 521590Z926 | wgniecenie | |

**Fot. 31**  
Zderzak tylny (Wgniec./Odkształ.)

| Poz. | Nazwa części | Rodzaj lakierowania | Opis uszkodzenia | NS [%] |
|---|---|---|---|---|
| 1 | Zderzak tylny, kompletny k/d-e | K1R | | |

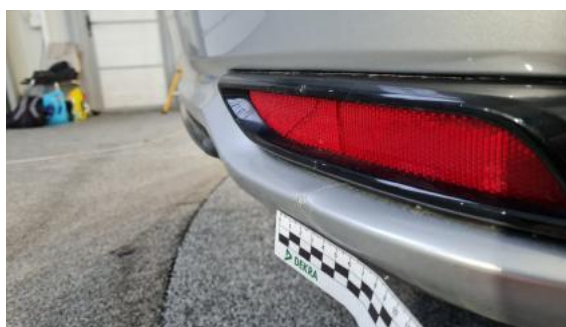
**Fot. 32**  
Zderzak tylny (Wgniec./Odkształ. 1)

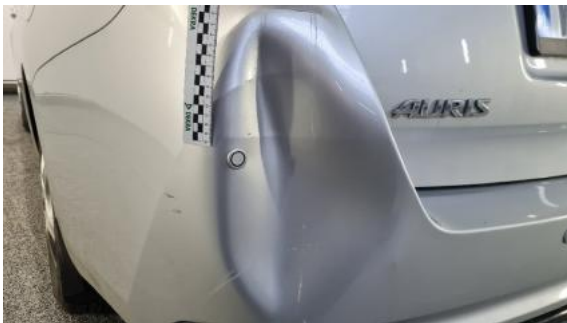
**Fot. 33**

Zderzak tylny (Wgniecie./Odształ. 2)

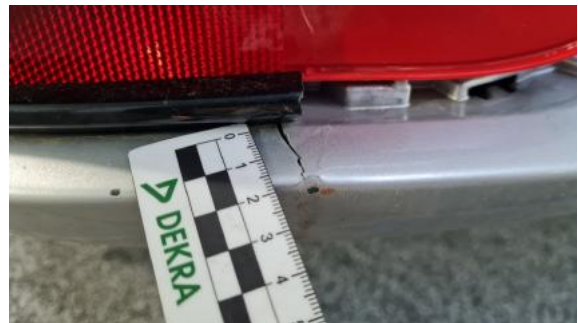
| Poz. | Nazwa części | Nr katalogowy | Opis uszkodzenia | NS [%] |
|---|---|---|---|---|
| 2 | Zaślepka zderzaka L | 5215302031 | pęknięcie | |

**Fot. 34**

Zderzak tylny (Pęknięcie/Rozerwanie)

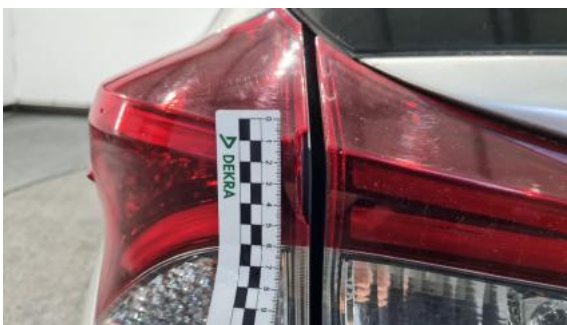
| Poz. | Nazwa części | Nr katalogowy | Opis uszkodzenia | NS [%] |
|---|---|---|---|---|
| 3 | Lampa tylne LED, zew. L | 8156102A51 | pęknięcie | |

**Fot. 35**

Lampa zespolona tylna lewa (Pęknięcie/Rozerwanie)

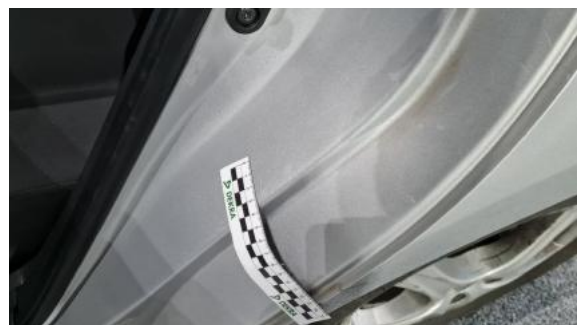
| Poz. | Nazwa części | Nr katalogowy | Opis uszkodzenia | Czas [rbg] |
|---|---|---|---|---|
| 5 | Błotnik tylny L | 6160247091 | rysa/odprysk | |

**Fot. 36**

Światnik tylny lewy/ściana boczna lewa (Rysa/Odprysk)

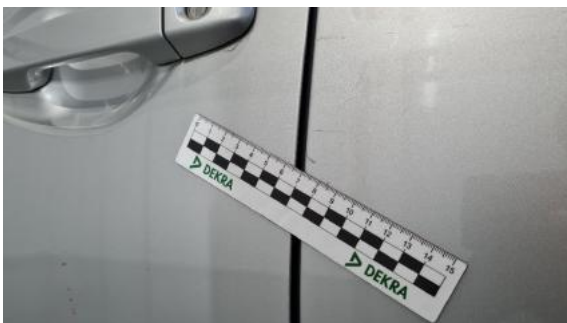
| Poz. | Nazwa części | Nr katalogowy | Opis uszkodzenia | Czas [rbg] |
|---|---|---|---|---|
| 4 | Drzwi tylne (nieuzbrojone) L | 6700402390 | rysa/odprysk | |

**Fot. 37**

Drzwi tylne lewe (Rysa/Odprysk)

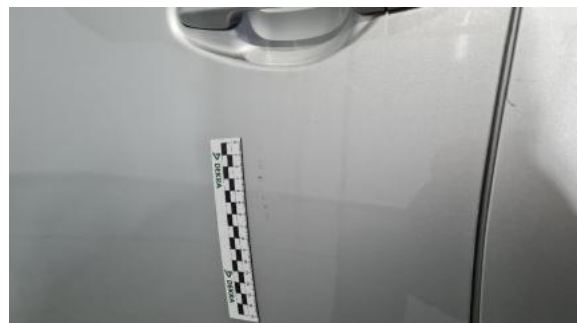
| Poz. | Nazwa części | Nr katalogowy | Opis uszkodzenia | Czas [rbg] |
|---|---|---|---|---|
| 3 | Drzwi przednie (nieuzbrojone) L | 6700202530 | rysa/odprysk | |

**Fot. 38**

Drzwi przednie lewe (Inne)
