Nr zlecenia DEKRA: MHC/WAW/07320/22/02/09  
 Nr zlecenia/szkody:  
 Data zlecenia: 09-02-2022

## Ocena stanu technicznego pojazdu

| 0118317 | <b>VOLKSWAGEN, Tiguan 16-20, Tiguan 2.0 TDI BMT SCR Comfortline</b> | | | | KOM |

**Data oględzin:** 10-02-2022

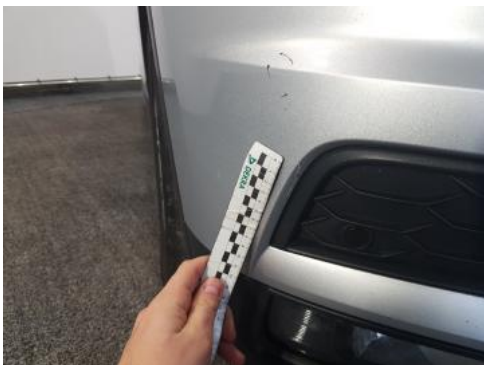
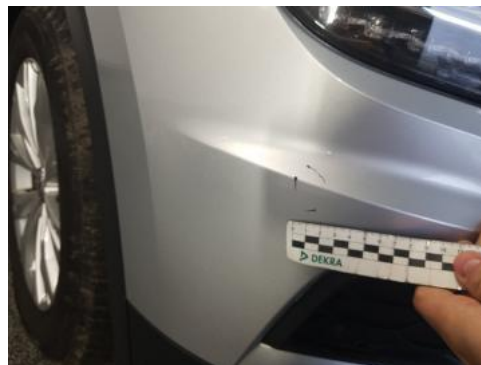
| Poz. | Nazwa części | Nr katalogowy | Opis uszkodzenia | Czas [rbg] |
|---|---|---|---|---|
| 1 | Nakładka zderzaka przedniego, góra | 5NA807217HGRU | rysa/odprysk | 1 |

**Fot. 25**  
Zderzak (Rysa/Odprysk)

**Fot. 26**  
Zderzak (Rysa/Odprysk 1)

| Poz. | Nazwa części | Rodzaj lakierowania | Opis uszkodzenia | NS [%] |
|---|---|---|---|---|
| 1 | Zderzak przedni, część górna a-c | K3 | | |

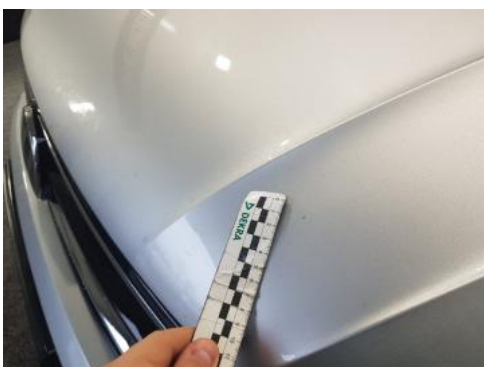
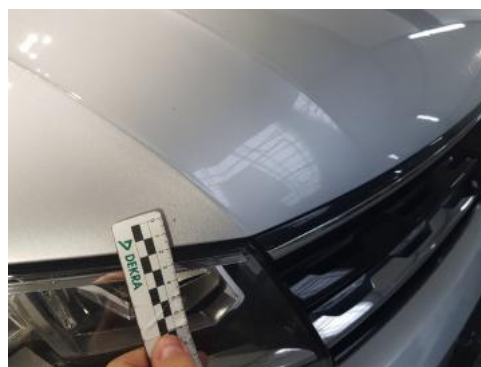
| Poz. | Nazwa części | Nr katalogowy | Opis uszkodzenia | Czas [rbg] |
|---|---|---|---|---|
| 1 | Pokrywa przednia | 5NA823031K | rysa/odprysk | |

**Fot. 27**  
Pokrywa komory silnika (Rysa/Odprysk)

**Fot. 28**  
Pokrywa komory silnika (Rysa/Odprysk 1)

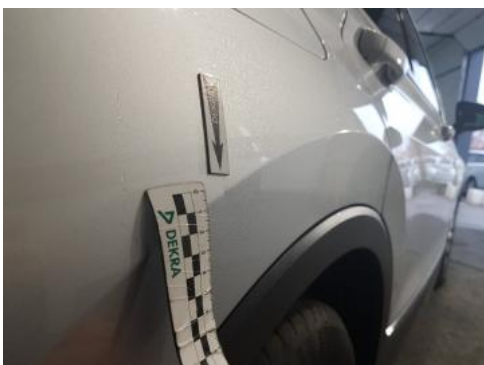
| Poz. | Nazwa części | Nr katalogowy | Opis uszkodzenia | Czas [rbg] |
|---|---|---|---|---|
| 2 | Błotnik tylny R | 5NA809844 | wgniecenie/odkształcenie | |

**Fot. 29**  
Błotnik tylny prawy/ściana boczna prawa (Wgniecie./Odkształ.)
