Nr zlecenia DEKRA: MHC/WAW/14809/22/03/16  
Nr zlecenia/szkody:  
Data zlecenia: 16-03-2022

## Ocena stanu technicznego pojazdu

| 0114202 | <b>SKODA, Superb III 15-19, Superb 2.0 TSI 4x4 Ambition DSG</b> | | | | hatchback |

**Data oględzin:** 21-03-2022

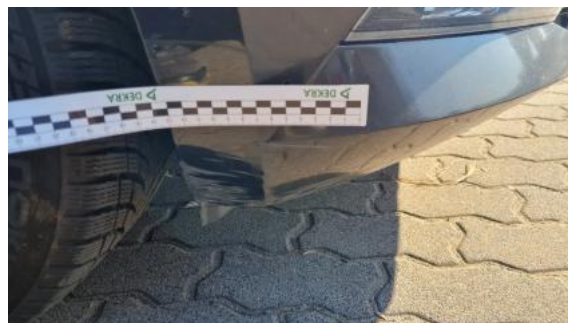
| Poz. | Nazwa części | Nr katalogowy | Opis uszkodzenia | Czas [rbg] |
|---|---|---|---|---|
| 1 | Okładzina zderzaka przedniego | 3V0807218 | zarysowanie | |

**Fot. 26**  
Zderzak (Rysa/Odprysk)

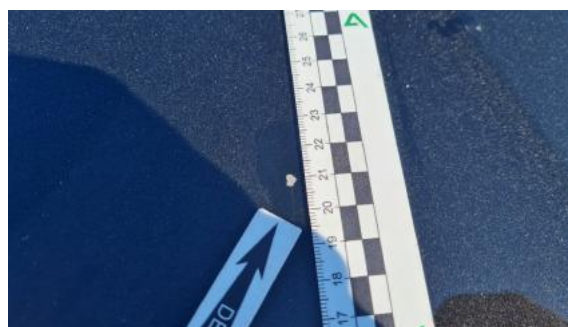
| Poz. | Nazwa części | Nr katalogowy | Opis uszkodzenia | Czas [rbg] |
|---|---|---|---|---|
| 2 | Pokrywa przednia | 3V0823031B | rysa/odprysk | |

**Fot. 28**  
Pokrywa komory silnika (Rysa/Odprysk)

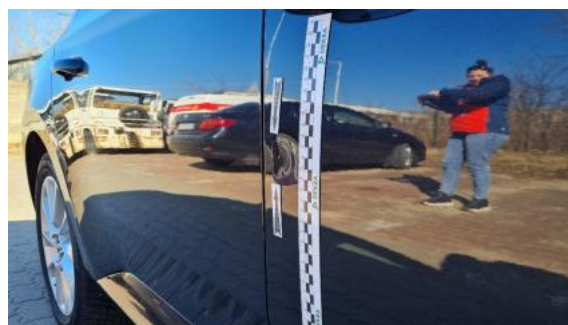
| Poz. | Nazwa części | Nr katalogowy | Opis uszkodzenia | Czas [rbg] |
|---|---|---|---|---|
| 2 | Drzwi przednie (nieuzbrojone) R | 3V0831052A | wgniecenie | 0.5 |

**Fot. 30**  
Drzwi przednie prawe (Wgniecie/Odształ.)

| Poz. | Nazwa części | Rodzaj lakierowania | Opis uszkodzenia | NS [%] |
|---|---|---|---|---|
| 2 | Drzwi przednie, część dolna C-E R | III | | |

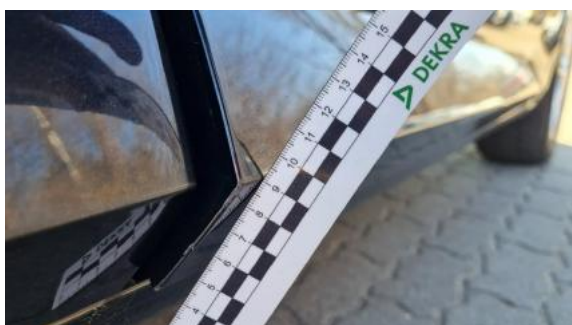
| Poz. | Nazwa części | Nr katalogowy | Opis uszkodzenia | Czas [rbg] |
|---|---|---|---|---|
| 5 | Nakładka dolna drzwi przednich R | 3V0854940EGRU | rysa/odprysk | |

**Fot. 31**  
Listwa drzwi przednich prawych (Rysa/Odprysk)

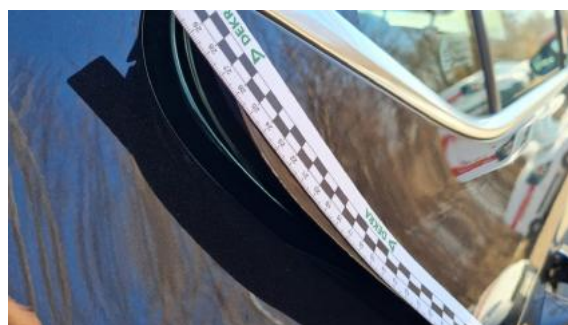
| Poz. | Nazwa części | Nr katalogowy | Opis uszkodzenia | Czas [rbg] |
|---|---|---|---|---|
| 7 | Drzwi tylne (nieuzbrojone) R | 3V5833052A | rysa/odprysk | |

**Fot. 32**  
Drzwi tylne prawe (Rysa/Odprysk)

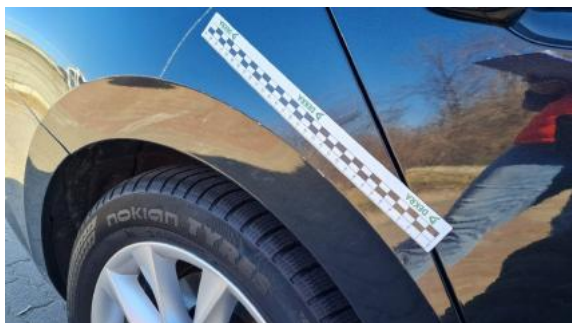
**Fot. 33**

| Poz. | Nazwa części | Nr katalogowy | Opis uszkodzenia | Czas [rbg] |
|---|---|---|---|---|
| 3 | Błotnik tylny R | 3V5809602D | liczne, wgniecenie, rysa/odprysk | 0.5 |

Łotnik tylny prawy/ściana boczna prawa (Rysa/Odprysk)

| Poz. | Nazwa części | Rodzaj lakierowania | Opis uszkodzenia | NS [%] |
|---|---|---|---|---|
| 3 | Błotnik tylny K R | III | | |

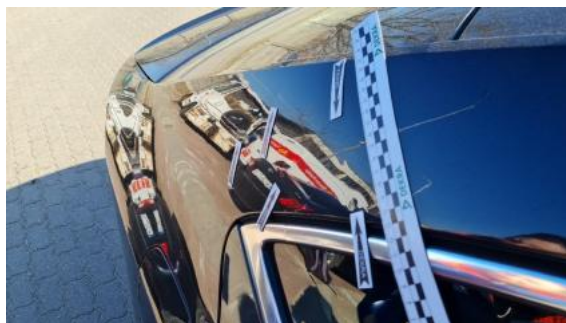
**Fot. 34**

Łotnik tylny prawy/ściana boczna prawa (Wgniecie./Odkształ.)

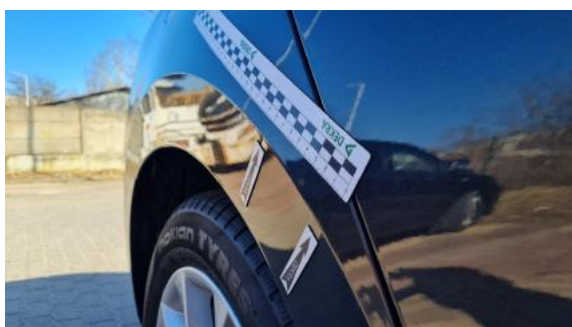
**Fot. 35**

Łotnik tylny prawy/ściana boczna prawa (Wgniecie./Odkształ. 1)

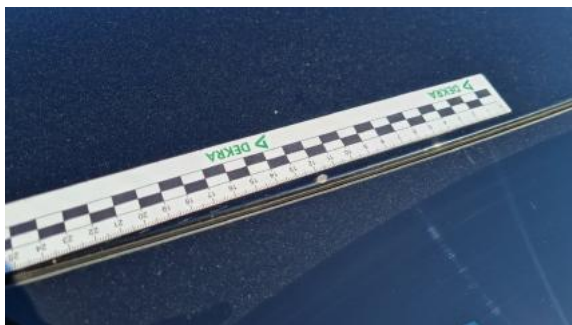
**Fot. 37**

| Poz. | Nazwa części | Nr katalogowy | Opis uszkodzenia | Czas [rbg] |
|---|---|---|---|---|
| 3 | Dach | 3V5817111 | odpryski lakieru, wgniecenie | |

Dach (Rysa/Odprysk)

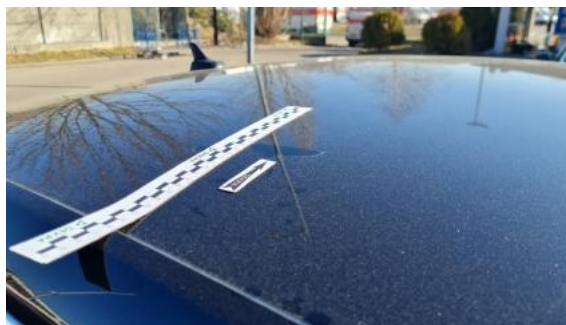
**Fot. 38**

Dach (Wgniecie./Odkształ.)

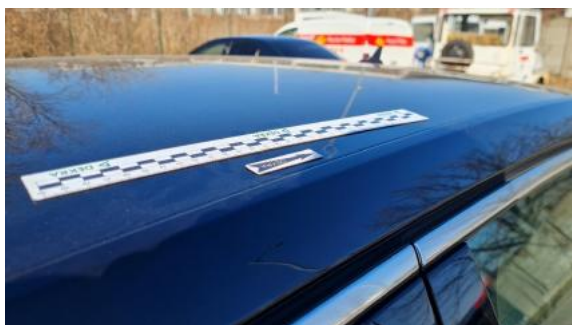
**Fot. 39**

Dach (Wgniecie./Odkształ. 1)

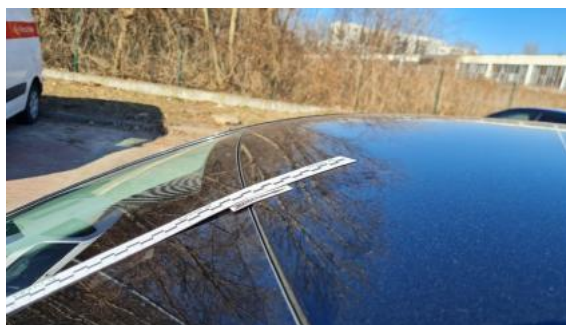
**Fot. 40**

Dach (Wgniecie./Odkształ. 2)

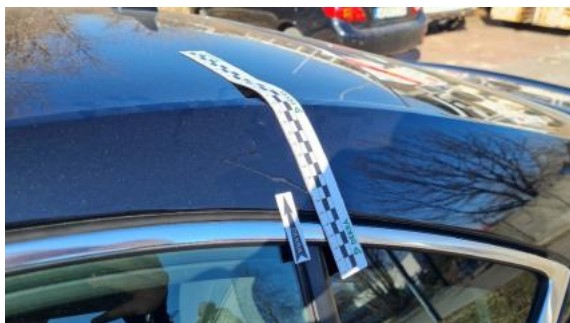
**Fot. 41**

| Poz. | Nazwa części | Nr katalogowy | Opis uszkodzenia | Czas [rbg] |
|---|---|---|---|---|
| 8 | Błotnik tylny L | 3V5809601D | wgniecenie | |

Błotnik tylny lewy/ściana boczna lewa (Wgniecie./Odształ.)

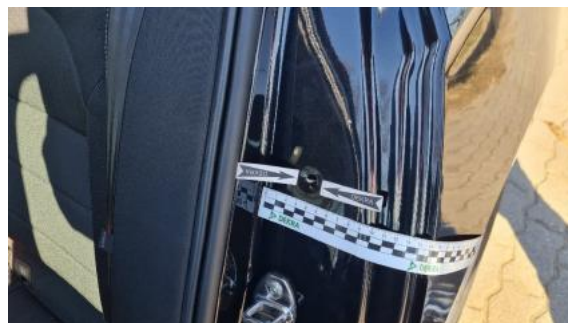
**Fot. 42**

Błotnik tylny lewy/ściana boczna lewa (Wgniecie./Odształ. 1)

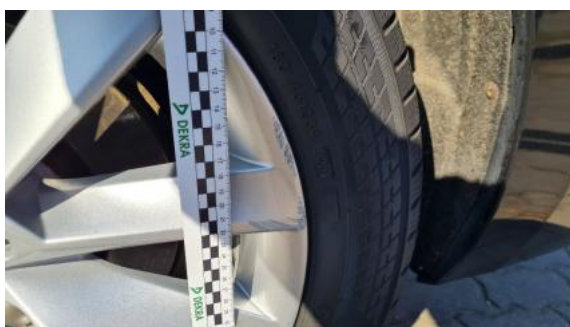
**Fot. 43**

| Poz. | Nazwa części | Nr katalogowy | Opis uszkodzenia | Czas [rbg] |
|---|---|---|---|---|
| 4 | Felga koła tylnego lewego | | zarysowanie | 0.5 |

Felga tylna lewa (Rysa/Odprysk)

| Poz. | Nazwa części | Rodzaj lakierowania | Opis uszkodzenia | NS [%] |
|---|---|---|---|---|
| 4 | Tarcza koła (ALU) - duża | SP | | |

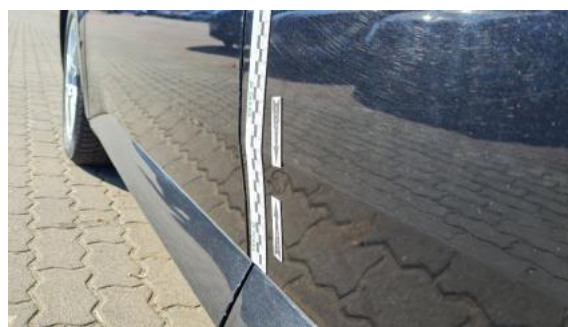
**Fot. 44**

| Poz. | Nazwa części | Nr katalogowy | Opis uszkodzenia | Czas [rbg] |
|---|---|---|---|---|
| 6 | Drzwi tylne (nieuzbrojone) L | 3V5833051 | wgniecenie | |

Drzwi tylne lewe (Wgniecie./Odształ.)

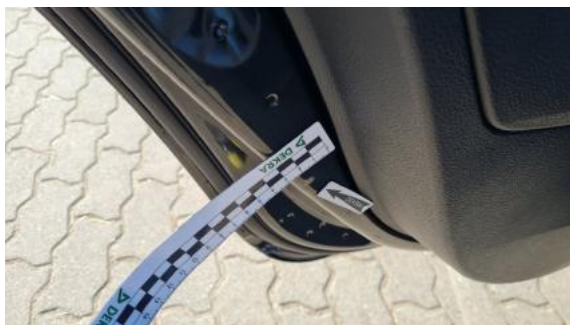
**Fot. 45**

Drzwi tylne lewe (Wgniecie./Odształ. 1)

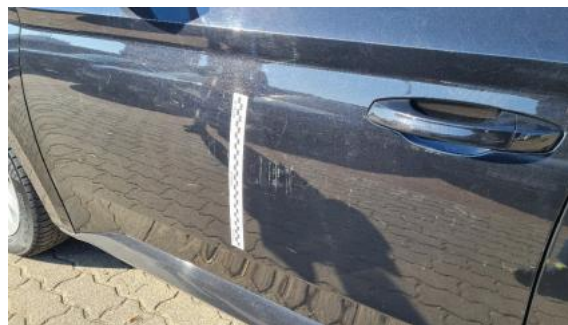
**Fot. 46**

| Poz. | Nazwa części | Nr katalogowy | Opis uszkodzenia | Czas [rbg] |
|---|---|---|---|---|
| 1 | Drzwi przednie (nieuzbrojone) L | 3V0831051A | liczne, rysa/odprysk, wgniecenie | 0.5 |

Drzwi przednie lewe (Rysa/Odprysk)

| Poz. | Nazwa części | Rodzaj lakierowania | Opis uszkodzenia | NS [%] |
|---|---|---|---|---|
| 1 | Drzwi przednie, część dolna C-E L | III | | |

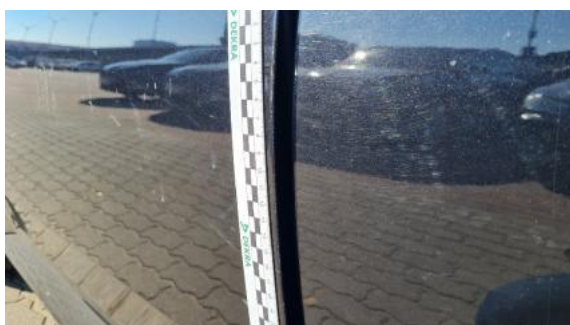
**Fot. 47**

Drzwi przednie lewe (Rysa/Odprysk 1)

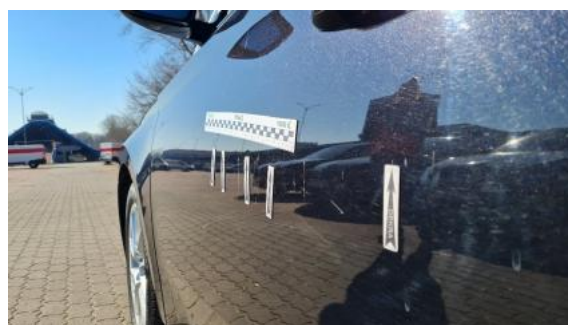
**Fot. 48**

Drzwi przednie lewe (Wgniecie./Odształ.)

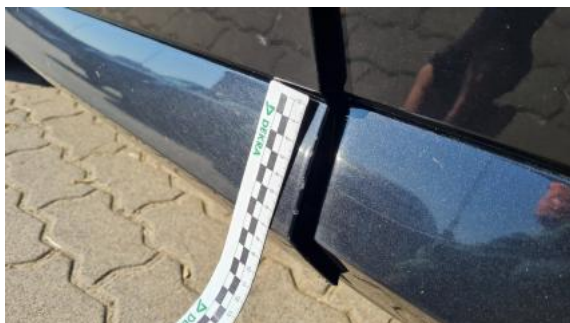
**Fot. 49**

| Poz. | Nazwa części | Nr katalogowy | Opis uszkodzenia | Czas [rbg] |
|---|---|---|---|---|
| 4 | Nakładka dolna drzwi przednich L | 3V0854939EGRU | rysa/odprysk | |

Listwa drzwi przednich lewych (Rysa/Odprysk)

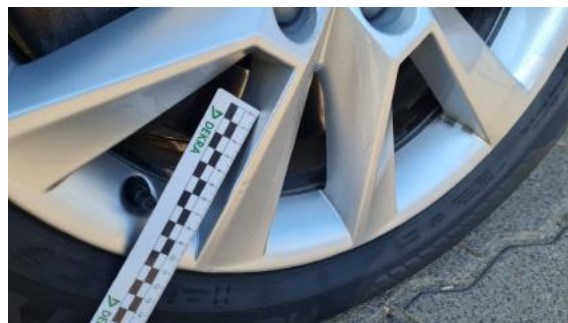
**Fot. 50**

| Poz. | Nazwa części | Nr katalogowy | Opis uszkodzenia | Czas [rbg] |
|---|---|---|---|---|
| 9 | Felga koła przedniego lewego | | rysa/odprysk | |

Felga przednia lewa (Rysa/Odprysk)
