Nr zlecenia DEKRA: MHC/WAW/21286/22/04/20  
 Nr zlecenia/szkody:  
 Data zlecenia: 20-04-2022

## Ocena stanu technicznego pojazdu

| 0124348 | <b>SKODA, Octavia III 17-20, Octavia 1.4 TSI Ambition</b> | | | | hatchback |
| WD2903J | TMBAC7NE5J0022005 | | 31-03-2017/2017 | 11-03-2023 | Czarny/metalic |

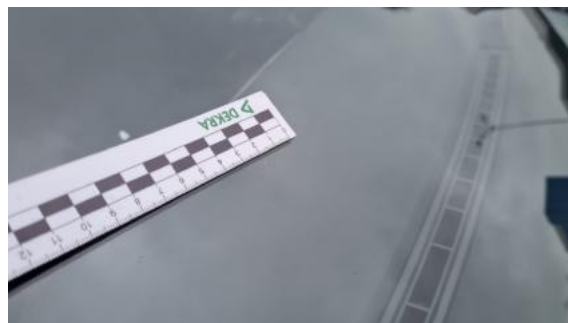
| Poz. | Nazwa części | Nr katalogowy | Opis uszkodzenia | Czas [rbg] |
|---|---|---|---|---|
| 3 | Szyba przednia barwiona | 5E0845011DFNVB | rysa/odprysk | |

**Fot. 26**  
Szyba czołowa (Rysa/Odprysk)

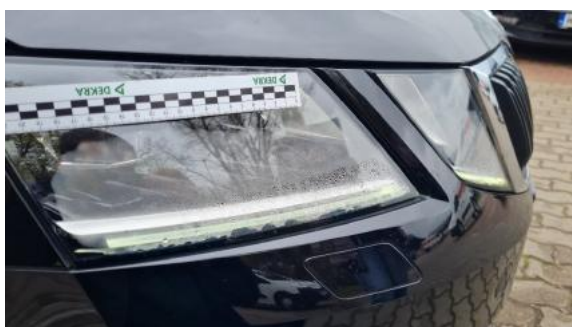
| Poz. | Nazwa części | Nr katalogowy | Opis uszkodzenia | Czas [rbg] |
|---|---|---|---|---|
| 1 | Reflektor z kierunkowskazem kpl. R | 5E1941016C | inne:zaparowanie | |

**Fot. 27**  
Reflektor prawy (Inne)

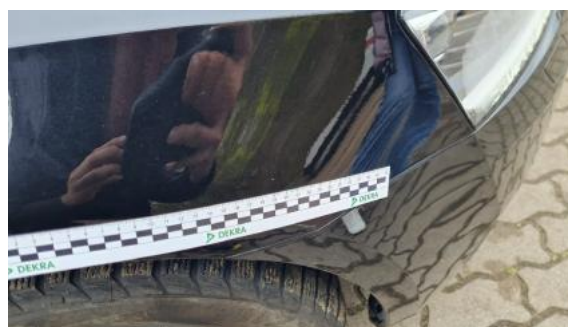
| Poz. | Nazwa części | Nr katalogowy | Opis uszkodzenia | Czas [rbg] |
|---|---|---|---|---|
| 2 | Błotnik przedni R | 5E0821106C | rysa/odprysk | |

**Fot. 28**  
Błotnik przedni prawy (Rysa/Odprysk)

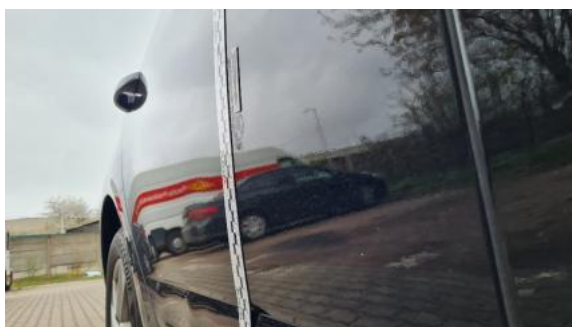
| Poz. | Nazwa części | Nr katalogowy | Opis uszkodzenia | Czas [rbg] |
|---|---|---|---|---|
| 1 | Drzwi tylne (nieuzbrojone) R | 5E5833052B | wgniecenie | 3 |

**Fot. 29**  
Drzwi tylne prawe (Wgniecie./Odkształ.)

| Poz. | Nazwa części | Rodzaj lakierowania | Opis uszkodzenia | NS [%] |
|---|---|---|---|---|
| 1 | Drzwi tylne, część dolna F R | III | | |

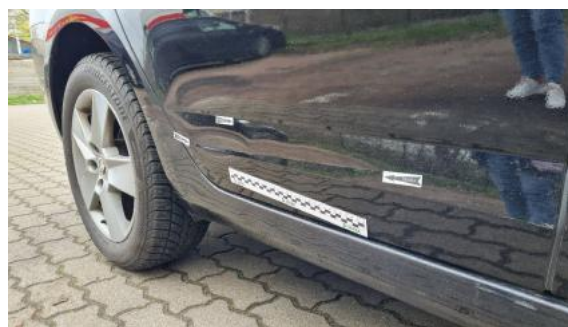
**Fot. 30**  
Drzwi tylne prawe (Wgniecie./Odkształ. 1)

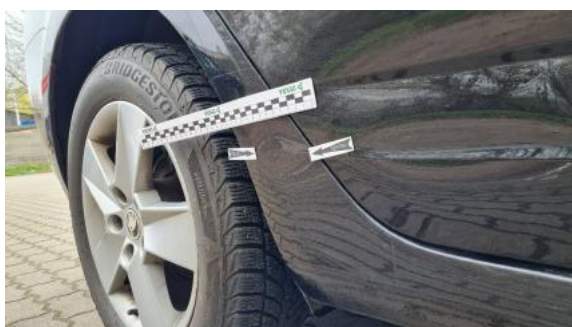
| Poz. | Nazwa części | Nr katalogowy | Opis uszkodzenia | Czas [rbg] |
|---|---|---|---|---|
| 2 | Błotnik tylny R | 5E5809602D | liczne, wgniecenie | 1 |

**Fot. 31**  
Błotnik tylny prawy/ściana boczna prawa (Wgniecie./Odkształ.)

| Poz. | Nazwa części | Rodzaj lakierowania | Opis uszkodzenia | NS [%] |
|---|---|---|---|---|
| 2 | Błotnik tylny K R | III | | |

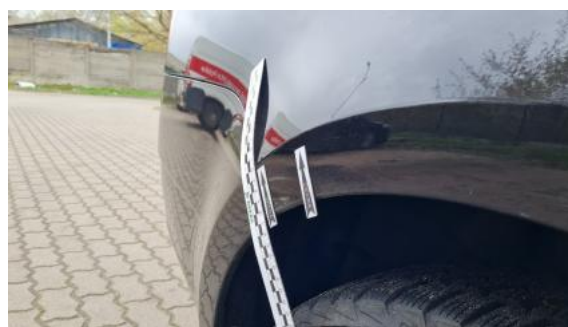
**Fot. 32**  
Błotnik tylny prawy/ściana boczna prawa (Wgniecie./Odkształ. 1)

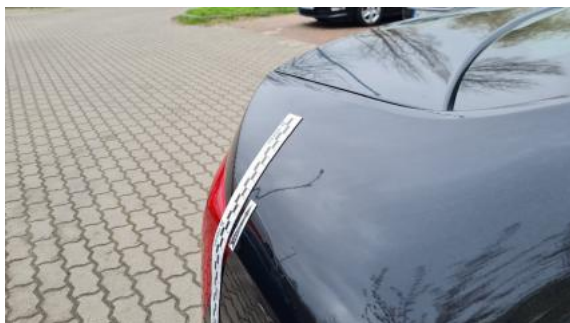
**Fot. 33**

Błotnik tylny prawy/ściana boczna prawa (Wgniecie./Odształ. 2)

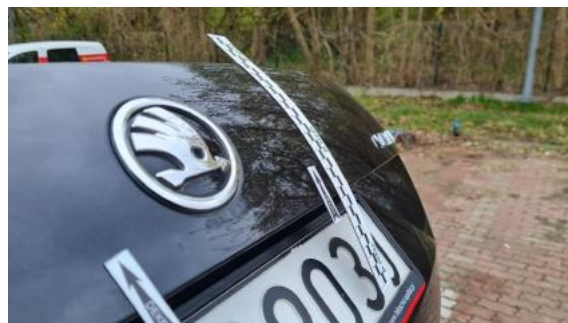
**Fot. 34**

| Poz. | Nazwa części | Nr katalogowy | Opis uszkodzenia | Czas [rbg] |
|---|---|---|---|---|
| 6 | Pokrywa tylna | 5E5827023D | wgniecenie | |

Pokrywa bagażnika (Wgniecie./Odształ.)

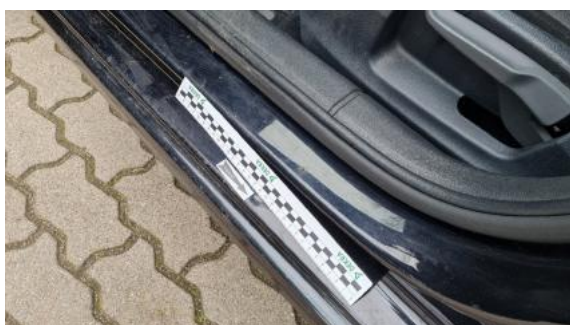
**Fot. 35**

| Poz. | Nazwa części | Nr katalogowy | Opis uszkodzenia | Czas [rbg] |
|---|---|---|---|---|
| 5 | Próg L | 5E5809601C | rysa/odprysk | |

Próg lewy (Wgniecie./Odształ.)

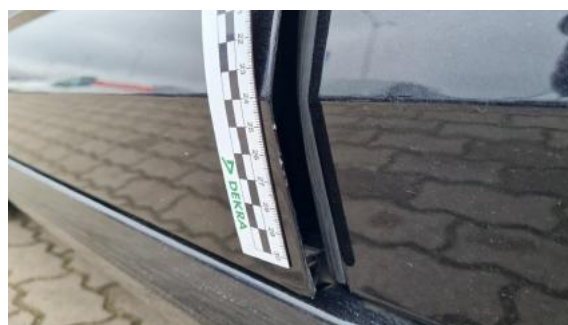
**Fot. 36**

| Poz. | Nazwa części | Nr katalogowy | Opis uszkodzenia | Czas [rbg] |
|---|---|---|---|---|
| 4 | Drzwi przednie (nieuzbrojone) L | 5E0831051B | wgniecenie, rysa/odprysk | |

Drzwi przednie lewe (Rysa/Odprysk)

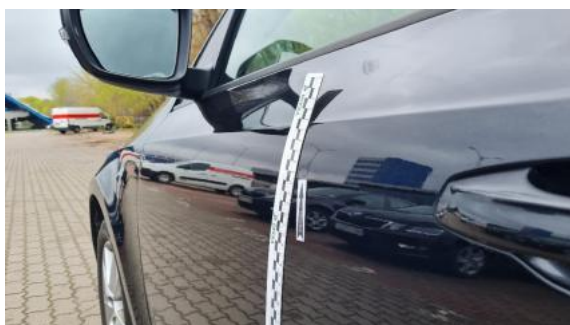
**Fot. 37**

Drzwi przednie lewe (Wgniecie./Odształ.)

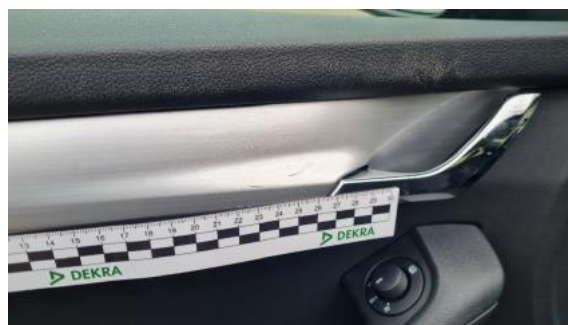
**Fot. 38**

| Poz. | Nazwa części | Nr katalogowy | Opis uszkodzenia | Czas [rbg] |
|---|---|---|---|---|
| 7 | Tapicerka drzwi, przód L | 5E1867011A | rysa/odprysk | |

Tapicerka drzwi przednich lewych (Rysa/Odprysk)

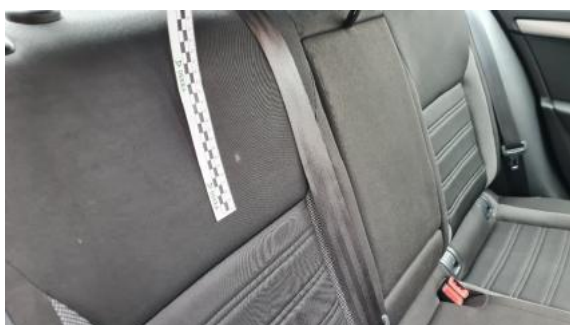
**Fot. 39**

| Poz. | Nazwa części | Nr katalogowy | Opis uszkodzenia | Czas [rbg] |
|---|---|---|---|---|
| 8 | Tapicerka oparcia 2.rząd | 5E0885805BDFPZ | zabrudzenie | |

Kanapa tylna (Inne)
