Nr zlecenia DEKRA: MHC/WAW/24686/22/05/05  
Nr zlecenia/szkody:  
Data zlecenia: 05-05-2022

## Ocena stanu technicznego pojazdu

| 0124364 | <b>SKODA, Octavia III Kombi 17-20, Octavia 1.4 TSI Ambition</b> | | | | KOM |

**Data oględzin:** 10-05-2022

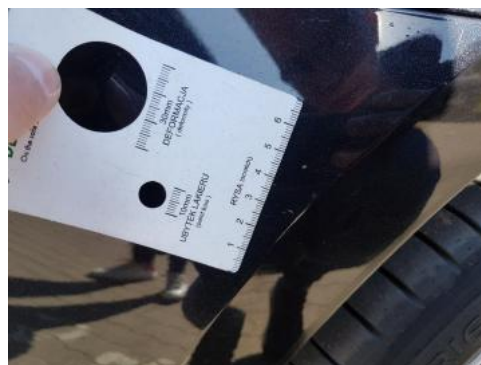
| Poz. | Nazwa części | Nr katalogowy | Opis uszkodzenia | Czas [rbg] |
|---|---|---|---|---|
| 1 | Okładzina zderzaka przedniego | 5E0807221S | rysa/odprysk | |

**Fot. 26**  
Zderzak (Rysa/Odprysk)

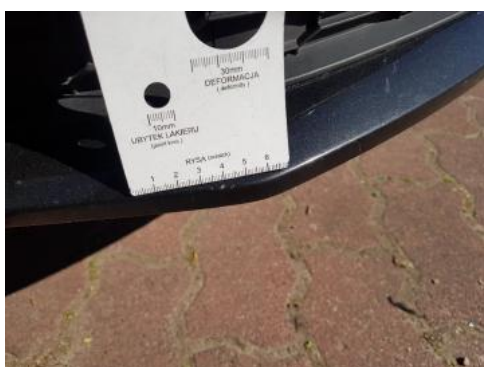
**Fot. 27**  
Zderzak (Rysa/Odprysk 1)

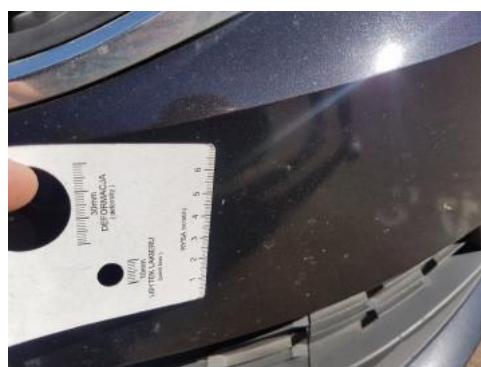
**Fot. 28**  
Zderzak (Rysa/Odprysk 2)

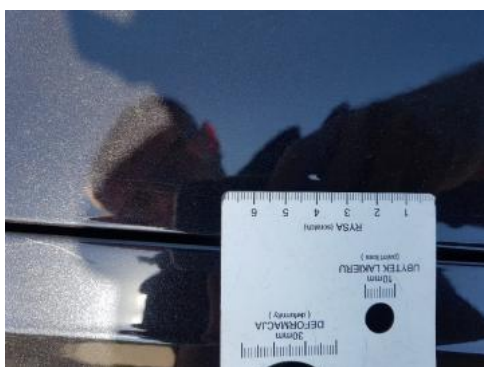
| Poz. | Nazwa części | Nr katalogowy | Opis uszkodzenia | Czas [rbg] |
|---|---|---|---|---|
| 3 | Pokrywa przednia | 5E0823031B | rysa/odprysk | |

**Fot. 29**  
Pokrywa komory silnika (Rysa/Odprysk)

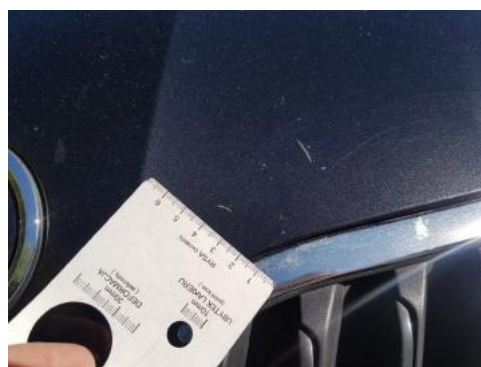
**Fot. 30**  
Pokrywa komory silnika (Rysa/Odprysk 1)

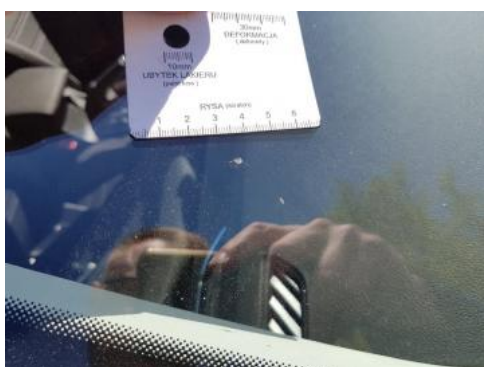
| Poz. | Nazwa części | Nr katalogowy | Opis uszkodzenia | NS [%] |
|---|---|---|---|---|
| 1 | Szyba przednia barwiona | 5E0845011DFNVB | pęknięcie | |

**Fot. 31**  
Szyba czołowa (Pęknięcie/Rozzerwanie)

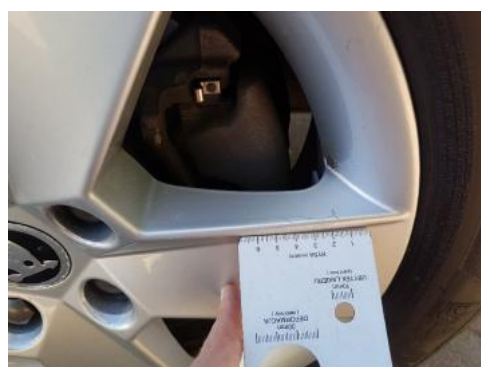
| Poz. | Nazwa części | Nr katalogowy | Opis uszkodzenia | Czas [rbg] |
|---|---|---|---|---|
| 17 | Felgi kół | | zarysowania eksploatacyjne | |

**Fot. 32**  
Felga przednia prawa (Rysa/Odprysk)

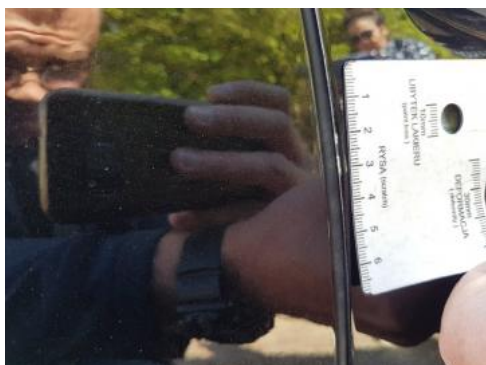
| Poz. | Nazwa części | Nr katalogowy | Opis uszkodzenia | Czas [rbg] |
|---|---|---|---|---|
| 6 | Drzwi przednie (nieuzbrojone) R | 5E0831052B | rysa/odprysk | |

**Fot. 33**  
Drzwi przednie prawe (Rysa/Odprysk)

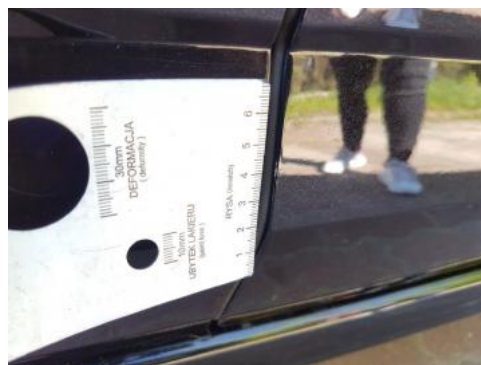
**Fot. 34**  
Drzwi przednie prawe (Rysa/Odprysk 1)

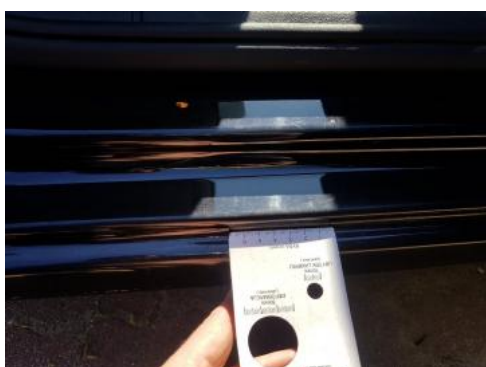
| Poz. | Nazwa części | Nr katalogowy | Opis uszkodzenia | Czas [rbg] |
|---|---|---|---|---|
| 11 | Próg R | 5E9809602C | rysa/odprysk | |

**Fot. 35**  
Próg prawy (Rysa/Odprysk)

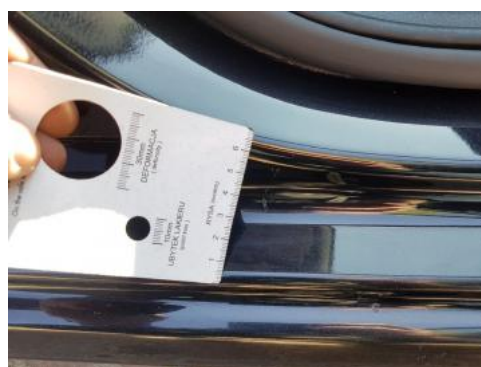
**Fot. 36**  
Próg prawy (Rysa/Odprysk 1)

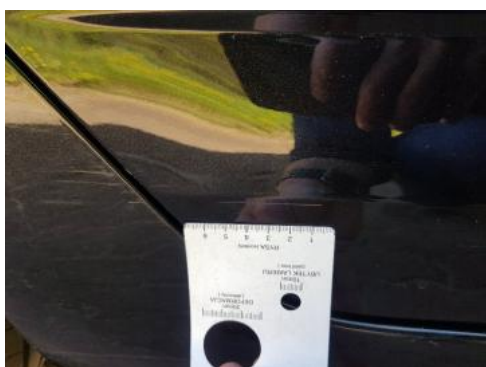
| Poz. | Nazwa części | Nr katalogowy | Opis uszkodzenia | Czas [rbg] |
|---|---|---|---|---|
| 9 | Drzwi tylne (nieuzbrojone) R | 5E9833052C | rysa/odprysk | |

**Fot. 37**  
Drzwi tylne prawe (Rysa/Odprysk)

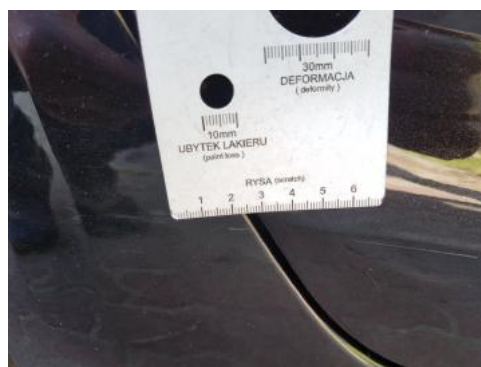
| Poz. | Nazwa części | Przedział grubości powłoki lakierowej [µm] |
|---|---|---|
| 1 | Błotnik tylny prawy/ściana boczna prawa | 150 - 300 |

| Poz. | Nazwa części | Nr katalogowy | Opis uszkodzenia | Czas [rbg] |
|---|---|---|---|---|
| 15 | Błotnik tylny R | 5E9809602D | rysa/odprysk | |

**Fot. 38**  
Błotnik tylny prawy/ściana boczna prawa (Rysa/Odprysk)

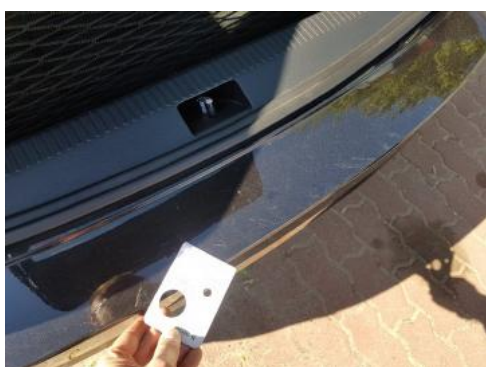
| Poz. | Nazwa części | Nr katalogowy | Opis uszkodzenia | Czas [rbg] |
|---|---|---|---|---|
| 12 | Okładzina zderzaka tylnego | 5E9807421G | zarysowania eksploatacyjne | |

**Fot. 39**  
Zderzak tylny (Rysa/Odprysk)

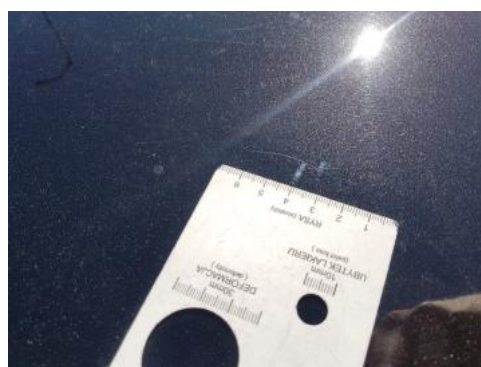
| Poz. | Nazwa części | Nr katalogowy | Opis uszkodzenia | Czas [rbg] |
|---|---|---|---|---|
| 4 | Dach | 5E9817111B | rysa/odprysk | |

**Fot. 40**  
Dach (Rysa/Odprysk)

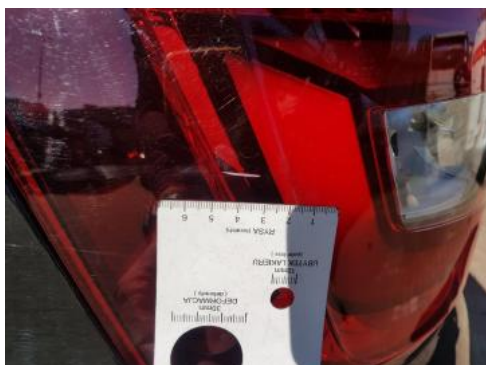
| Poz. | Nazwa części | Nr katalogowy | Opis uszkodzenia | Czas [rbg] |
|---|---|---|---|---|
| 13 | Lampa tylna LED L | 5E9945111B | rysa/odprysk | |

**Fot. 41**  
Lampa zespolona tylna lewa (Rysa/Odprysk)

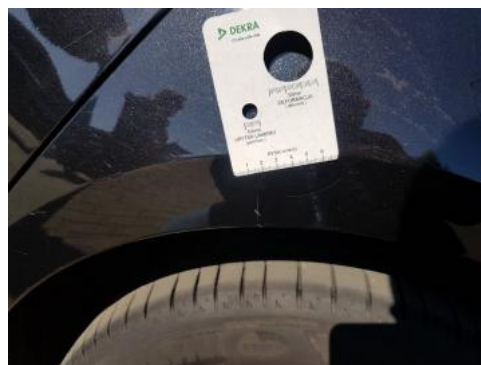
| Poz. | Nazwa części | Nr katalogowy | Opis uszkodzenia | Czas [rbg] |
|---|---|---|---|---|
| 14 | Błotnik tylny L | 5E9809601D | rysa/odprysk | |

**Fot. 42**  
Błotnik tylny lewy/ściana boczna lewa (Rysa/Odprysk)

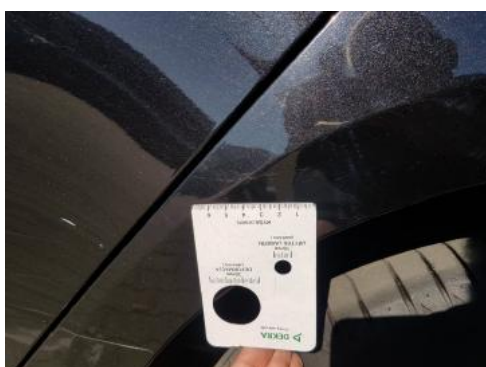
**Fot. 43**  
Błotnik tylny lewy/ściana boczna lewa (Rysa/Odprysk 1)

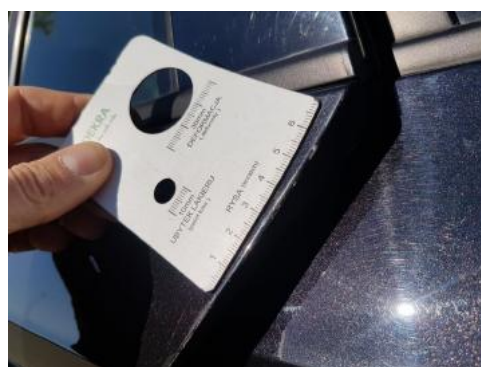
| Poz. | Nazwa części | Nr katalogowy | Opis uszkodzenia | Czas [rbg] |
|---|---|---|---|---|
| 8 | Drzwi tylne (nieuzbrojone) L | 5E9833051C | rysa/odprysk | |

**Fot. 44**  
Drzwi tylne lewe (Rysa/Odprysk)

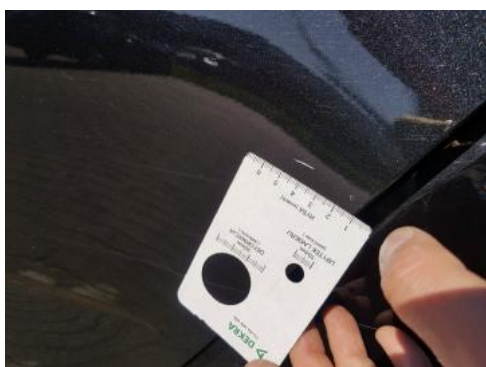
**Fot. 45**  
Drzwi tylne lewe (Rysa/Odprysk 1)

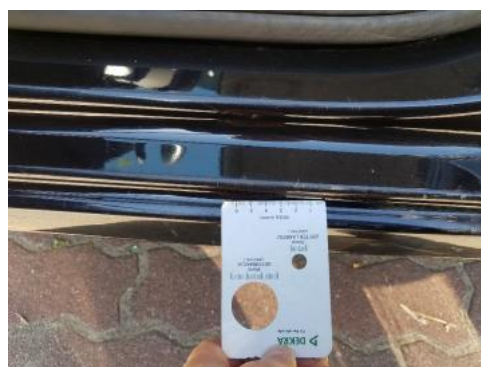
| Poz. | Nazwa części | Nr katalogowy | Opis uszkodzenia | Czas [rbg] |
|---|---|---|---|---|
| 10 | Próg L | 5E9809601C | rysa/odprysk | |

**Fot. 46**  
Próg lewy (Rysa/Odprysk)

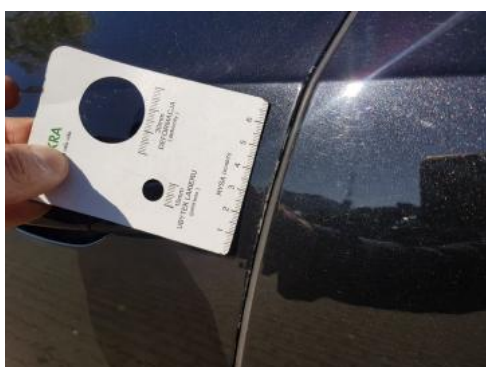
| Poz. | Nazwa części | Nr katalogowy | Opis uszkodzenia | Czas [rbg] |
|---|---|---|---|---|
| 5 | Drzwi przednie (nieuzbrojone) L | 5E0831051B | rysa/odprysk | |

**Fot. 47**  
Drzwi przednie lewe (Rysa/Odprysk)

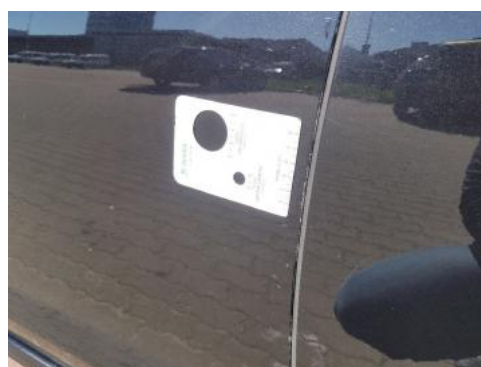
**Fot. 48**  
Drzwi przednie lewe (Rysa/Odprysk 1)

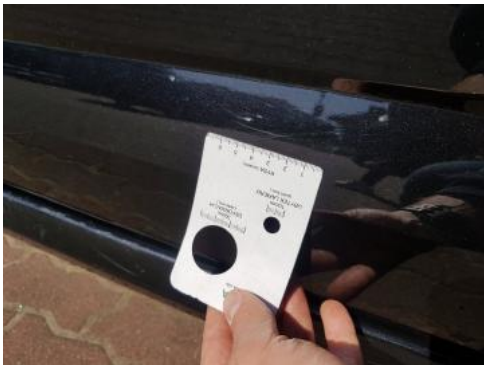
**Fot. 49**  
Drzwi przednie lewe (Rysa/Odprysk 2)

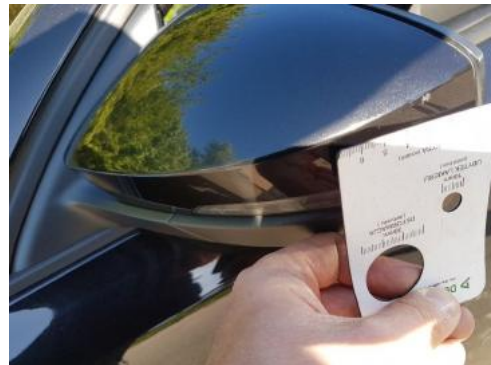
| Poz. | Nazwa części | Nr katalogowy | Opis uszkodzenia | Czas [rbg] |
|---|---|---|---|---|
| 7 | Ośłona lusterka zewnętrznego L | 5E08575379B9 | rysa/odprysk | |

**Fot. 50**  
Lusterko zewnętrzne lewe (Rysa/Odprysk)

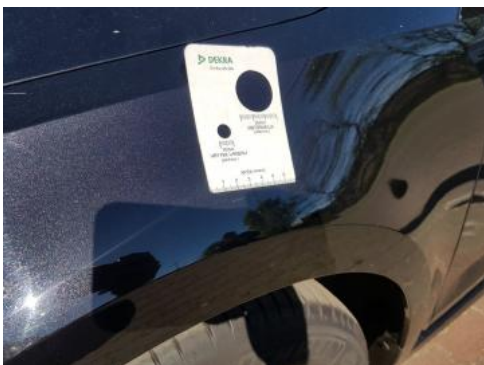
| Poz. | Nazwa części | Nr katalogowy | Opis uszkodzenia | Czas [rbg] |
|---|---|---|---|---|
| 2 | Błotnik przedni L | 5E0821105C | rysa/odprysk | |

**Fot. 51**  
Błotnik przedni lewy (Rysa/Odprysk)

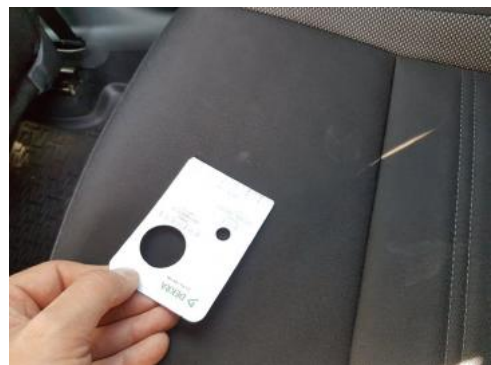
| Poz. | Nazwa części | Nr katalogowy | Opis uszkodzenia | Czas [rbg] |
|---|---|---|---|---|
| 16 | Tapicerka siedziska 2.rząd | 5E0885405SFQA | rysa/odprysk | |

**Fot. 52**  
Kanapa tylna (Inne)
