Nr zlecenia DEKRA: MHC/WAW/28786/22/05/24  
Nr zlecenia/szkody:  
Data zlecenia: 24-05-2022

## Ocena stanu technicznego pojazdu

| 0109884 | <b>VOLKSWAGEN, Passat [B8] 14-19, Passat 1.8 TSI BMT Comfortline</b> | | | | sedan |

**Data oględzin:** 27-05-2022

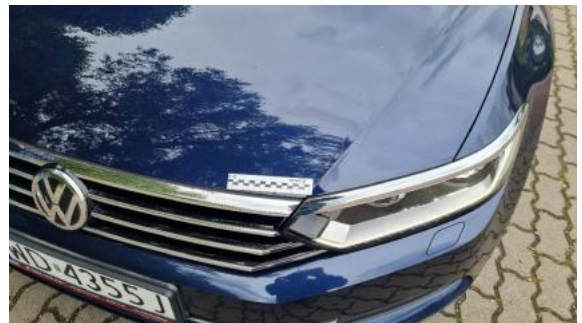
| Poz. | Nazwa części | Nr katalogowy | Opis uszkodzenia | Czas [rbg] |
|---|---|---|---|---|
| 1 | Pokrywa przednia | 3G0823031C | głębokie, odpryski lakieru, ślady korozji | |

**Fot. 26**  
Pokrywa komory silnika (Zdjęcie pogładowe 1)

| Poz. | Nazwa części | Rodzaj lakierowania | Opis uszkodzenia | NS [%] |
|---|---|---|---|---|
| 1 | Pokrywa przednia | III | | |

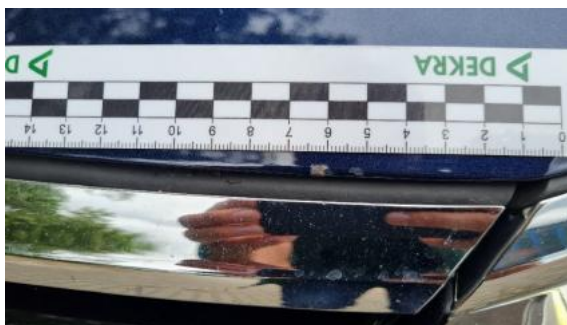
**Fot. 27**  
Pokrywa komory silnika (Inne)

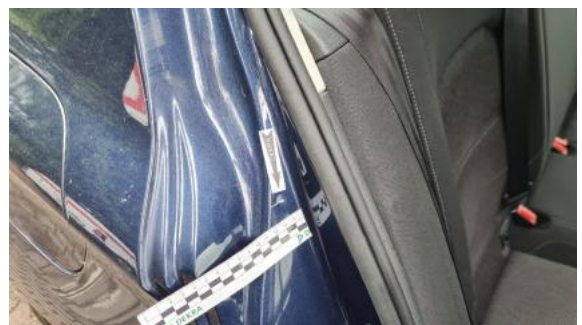
| Poz. | Nazwa części | Przedział grubości powłoki lakierowej [µm] |
|---|---|---|
| 1 | Błotnik tylny prawy/ściana boczna prawa | 150 - 1000 |

| Poz. | Nazwa części | Nr katalogowy | Opis uszkodzenia | Czas [rbg] |
|---|---|---|---|---|
| 2 | Błotnik tylny R | 3G5809844A | wgniecenie/odkształcenie, punktowe | |

**Fot. 28**  
Błotnik tylny prawy/ściana boczna prawa (Wgniecie./Odształ.)

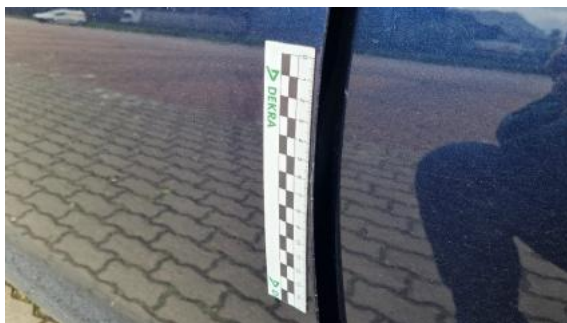
| Poz. | Nazwa części | Nr katalogowy | Opis uszkodzenia | Czas [rbg] |
|---|---|---|---|---|
| 1 | Drzwi przednie (nieuzbrojone) L | 3G0831055AG | liczne, rysa/odprysk, na krawędzi | |

**Fot. 29**  
Drzwi przednie lewe (Rysa/Odprysk)

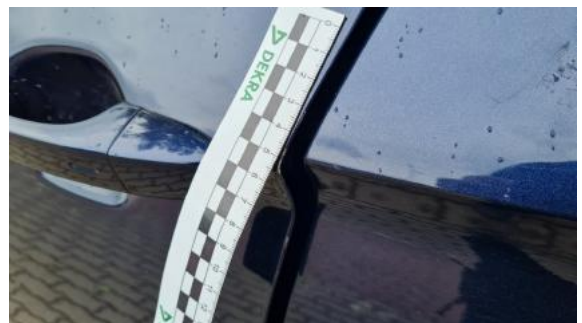
**Fot. 30**  
Drzwi przednie lewe (Rysa/Odprysk 1)
