## Ocena stanu technicznego pojazdu

| 0124348 | <b>SKODA, Octavia III 17-20, Octavia 1.4 TSI Ambition</b> | | | | hatchback |
| WD2907J | TMBAC7NE3J0021970 | | 31-03-2017/2017 | 24-03-2023 | Czarny/2-warstwowa metalizowana |

**Data oględzin:** 26-04-2022

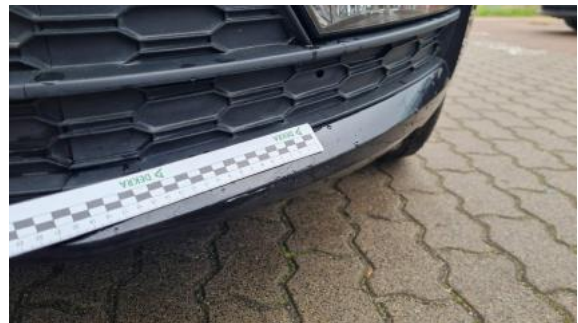
| Poz. | Nazwa części | Nr katalogowy | Opis uszkodzenia | Czas [rbg] |
|---|---|---|---|---|
| 1 | Okładzina zderzaka przedniego | 5E0807221T | zarysowanie, dół | |

**Fot. 26**  
Zderzak (Rysa/Odprysk)

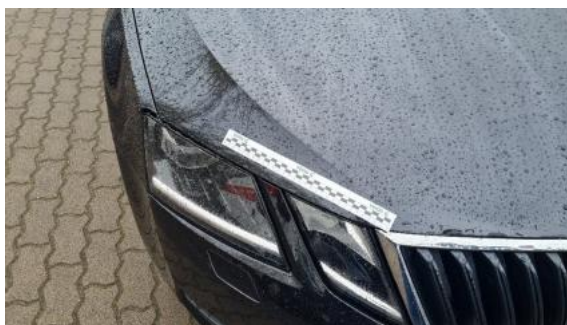
| Poz. | Nazwa części | Nr katalogowy | Opis uszkodzenia | Czas [rbg] |
|---|---|---|---|---|
| 1 | Pokrywa przednia | 5E0823031B | odpryski lakieru, ślady korozji | |

**Fot. 27**  
Pokrywa komory silnika (Zdjęcie poglądowe 1)

| Poz. | Nazwa części | Rodzaj lakierowania | Opis uszkodzenia | NS [%] |
|---|---|---|---|---|
| 1 | Pokrywa przednia | III | | |

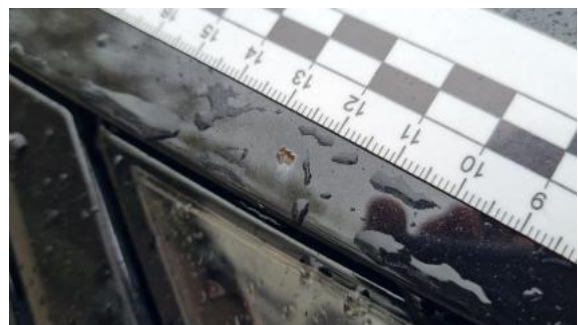
**Fot. 28**  
Pokrywa komory silnika (Inne)

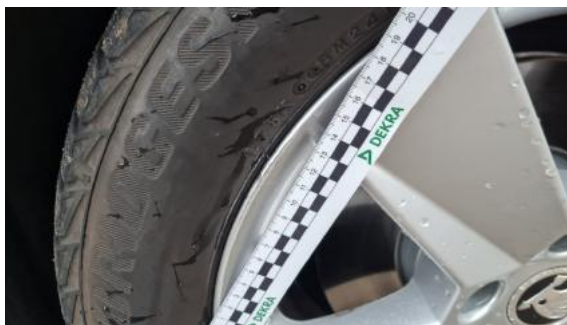
| Poz. | Nazwa części | Nr katalogowy | Opis uszkodzenia | Czas [rbg] |
|---|---|---|---|---|
| 3 | Tarcza koła aluminiowa przód R | 5E0601025H8Z8 | zarysowanie, na krawędzi | |

**Fot. 29**  
Felga przednia prawa (Rysa/Odprysk)

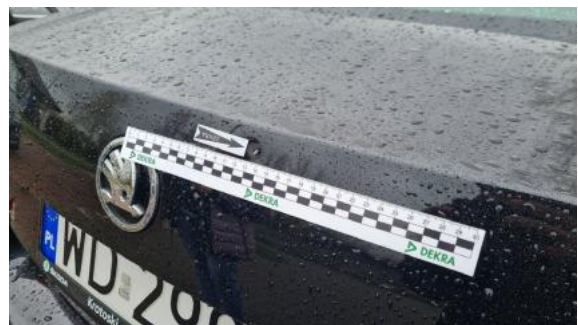
| Poz. | Nazwa części | Nr katalogowy | Opis uszkodzenia | Czas [rbg] |
|---|---|---|---|---|
| 2 | Pokrywa tylna | 5E5827023D | wgniecenie, odpryski lakieru | 0.2 |

**Fot. 30**  
Pokrywa bagażnika (Wgniecie./Odkształ.)

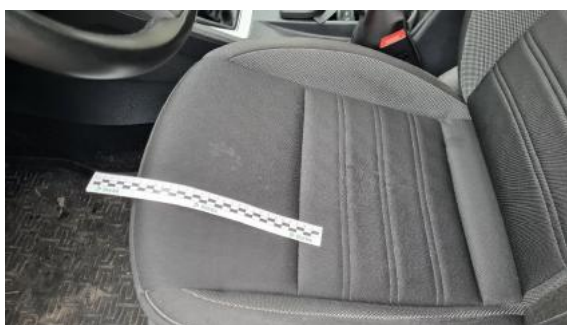
| Poz. | Nazwa części | Nr katalogowy | Opis uszkodzeń | Czas [rbg] |
|---|---|---|---|---|
| 1 | Obicia tapicerskie wnętrza | | zabrudzenie | |

**Fot. 31**  
Fotel lewy (zabrudzenia)

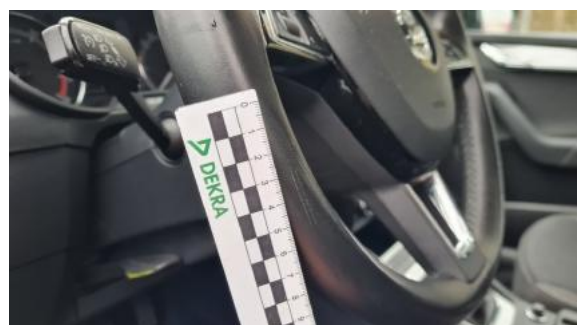
| Poz. | Nazwa części | Nr katalogowy | Opis uszkodzenia | Czas [rbg] |
|---|---|---|---|---|
| 2 | Kierownica sportowa z Airbag | 6V0419091G1QB | zarysowania eksploatacyjne | |

**Fot. 32**  
Koło kierownicy (Rysa/Odprysk)

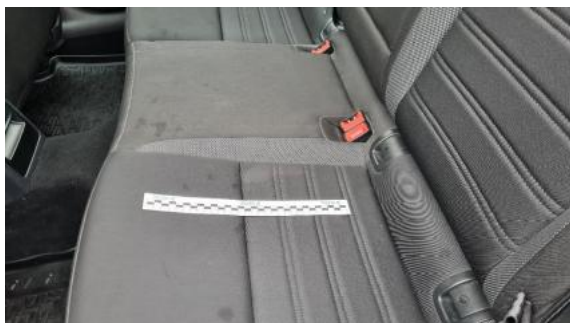
**Fot. 33**

Kanapa tylna (zabrudzenia)
