## Ocena stanu technicznego pojazdu

| 0142115 | SKODA, Octavia IV 20-24, Octavia 1.5 TSI ACT Ambition | | | | hatchback |
| WE1H364 | TMBAR7NX0LY028069 | | 22-07-2020 | 14-07-2026 | czarny/METALIK |

**Data oględzin:** 08-08-2025

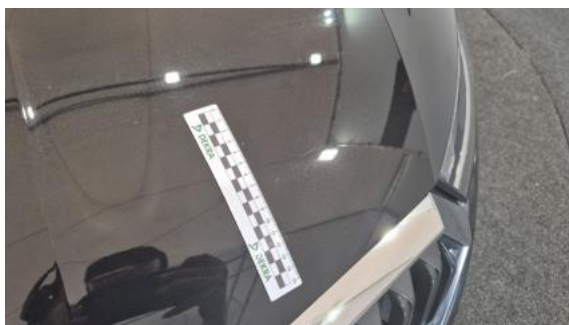
**Fot. 37**

| Poz. | Nazwa części | Nr katalogowy | Opis uszkodzenia | Czas [rbg] |
|---|---|---|---|---|
| 3 | Pokrywa przednia | 5E3823031A | rysa/odprysk | |

Pokrywa komory silnika - Rysa/odprysk 1

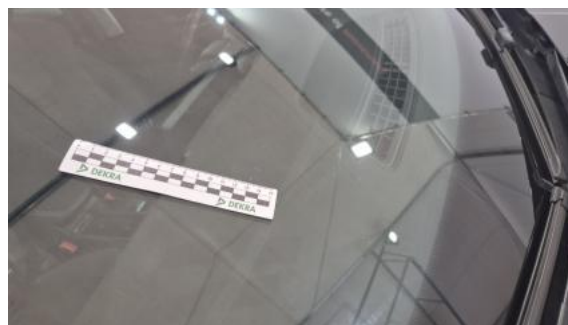
**Fot. 38**

| Poz. | Nazwa części | Nr katalogowy | Opis uszkodzenia | Czas [rbg] |
|---|---|---|---|---|
| 4 | Szyba przednia atermiczna, barwiona | 5E3845011CNVB | rysa/odprysk | |

Szyba czołowa - Rysa/odprysk 1

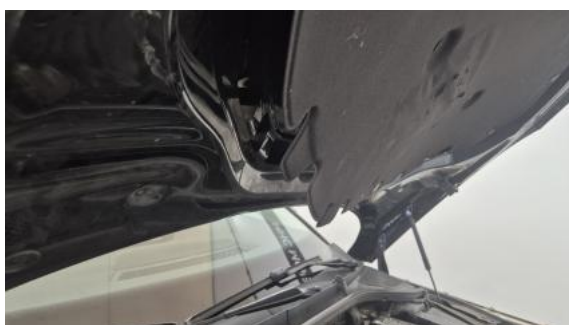
**Fot. 39**

| Poz. | Nazwa części | Nr katalogowy | Opis uszkodzenia | Czas [rbg] |
|---|---|---|---|---|
| 1 | Wykładzina tłumiąca pokrywę przedniej | 5E3863831 | inne:nieprawidłowy montaż | 0.2 |

Wykładzina pokrywy komory silnika - Inne 1

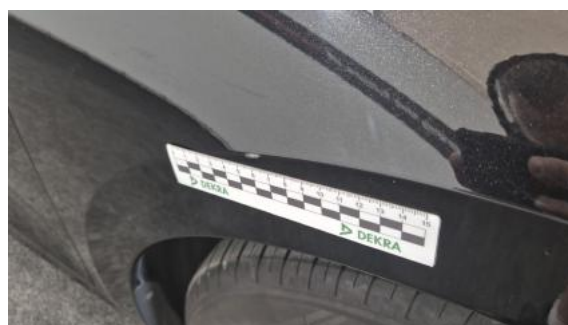
**Fot. 40**

| Poz. | Nazwa części | Nr katalogowy | Opis uszkodzenia | Czas [rbg] |
|---|---|---|---|---|
| 2 | Błotnik przedni R | 5E3821106B | rysa/odprysk | |

Błotnik przedni P - Rysa/odprysk 1

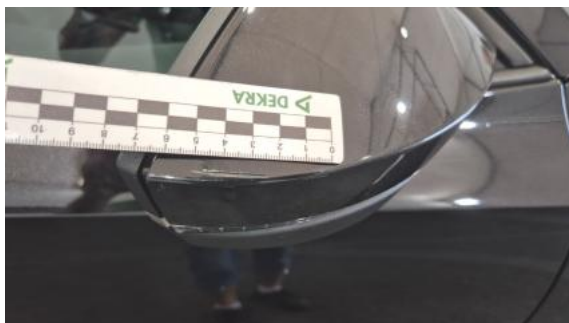
**Fot. 41**

| Poz. | Nazwa części | Nr katalogowy | Opis uszkodzenia | Czas [rbg] |
|---|---|---|---|---|
| 2 | Osłona lusterka zewnętrznego R | 5E3857538GRU | rysa/odprysk | 0.8 |

Lusterko zew P - Rysa/odprysk 1

| Poz. | Nazwa części | Rodzaj lakierowania | Opis uszkodzenia | NS [%] |
|---|---|---|---|---|
| 1 | Oslona lusterka R | K3 | | |

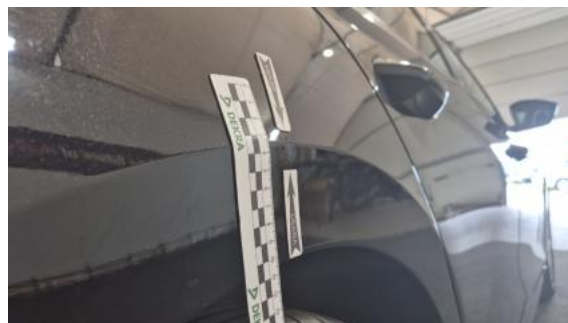
**Fot. 42**

| Poz. | Nazwa części | Nr katalogowy | Opis uszkodzenia | Czas [rbg] |
|---|---|---|---|---|
| 7 | Błotnik tylny R | 5E6809602C | wgniecenie/odkształcenie | |

Błotnik tylny P / Ściana boczna P - Wgniecenie/odkształcenie 1

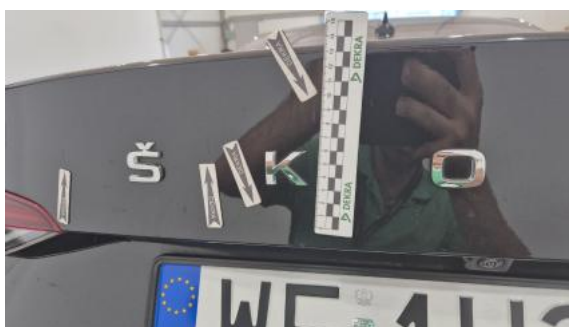
**Fot. 43**

| Poz. | Nazwa części | Nr katalogowy | Opis uszkodzenia | Czas [rbg] |
|---|---|---|---|---|
| 8 | Pokrywa tylna | 5E6827023C | rysa/odprysk | |

Pokrywy bagażnika - Rysa/odprysk 1

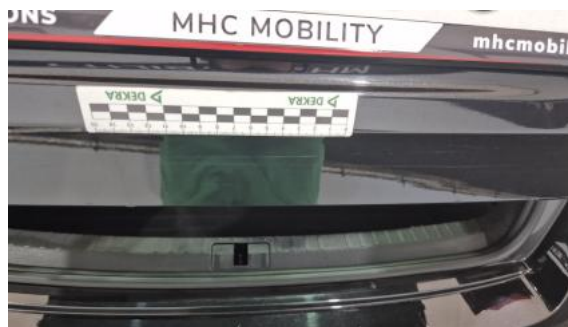
**Fot. 44**

Pokrywy bagażnika - Rysa/odprysk 2

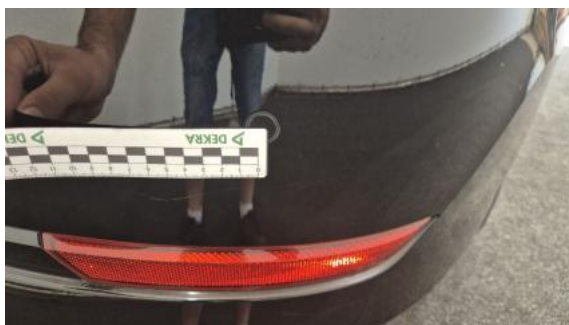
**Fot. 45**

| 4 | Okladzina zderzaka tylnego | 5E6807421 | rysa/odprysk | 1 |

Zderzak tylny - Rysa/odprysk 1

| Poz. | Nazwa części | Rodzaj lakierowania | Opis uszkodzenia | NS [%] |
|---|---|---|---|---|
| 3 | Zderzak tylny, kompletny k/e | K3 | | |

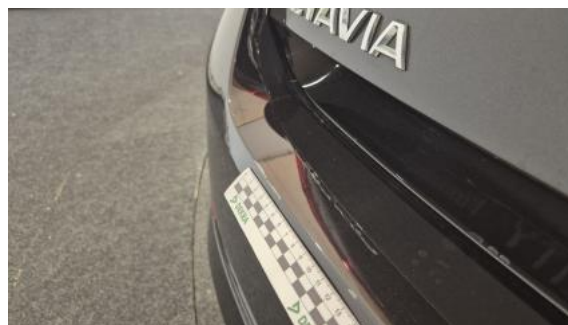
**Fot. 46**

Zderzak tylny - Rysa/odprysk 2

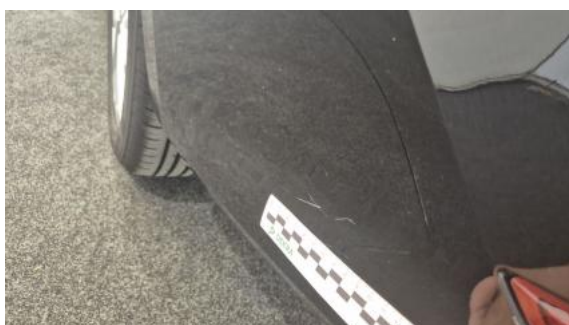
**Fot. 47**

Zderzak tylny() - Rysa/odprysk 3

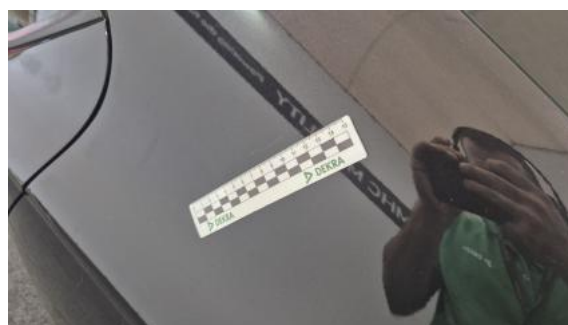
**Fot. 48**

| Poz. | Nazwa części | Nr katalogowy | Opis uszkodzenia | Czas [rbg] |
|---|---|---|---|---|
| 6 | Błotnik tylny L | 5E6809601C | rysa/odprysk,<br>wgniecenie/odkształcenie | |

Błotnik tylny L / Ściana boczna L - Rysa/odprysk 1

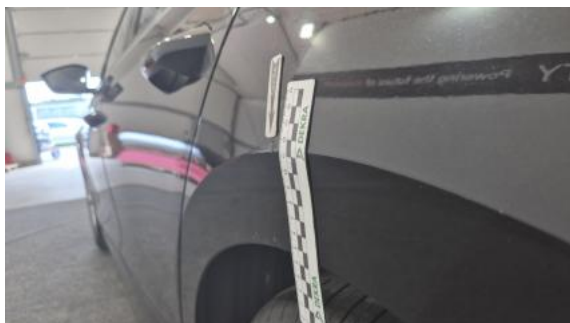
**Fot. 49**

Błotnik tylny L / Ściana boczna L - Wgniecenie/odkształcenie 1

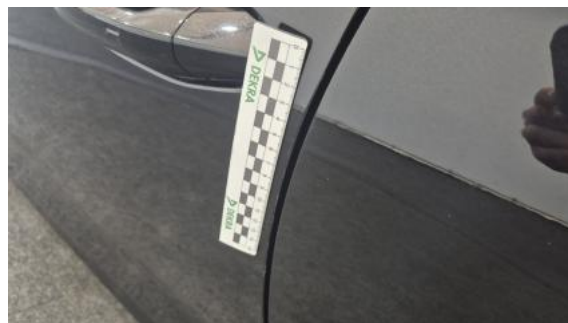
**Fot. 50**

| Poz. | Nazwa części | Nr katalogowy | Opis uszkodzenia | Czas [rbg] |
|---|---|---|---|---|
| 5 | Drzwi przednie (nieuzbrojone) L | 5E3831051B | rysa/odprysk | |

Drzwi przed L - Rysa/odprysk 1

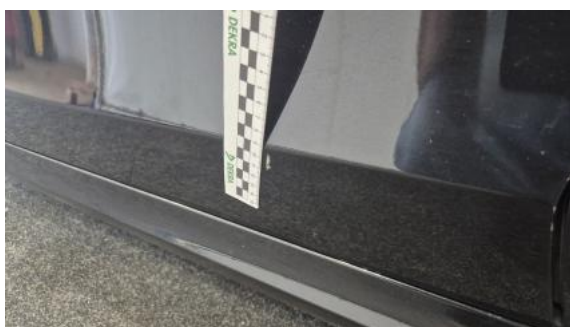
**Fot. 51**

Drzwi przed L - Rysa/odprysk 2

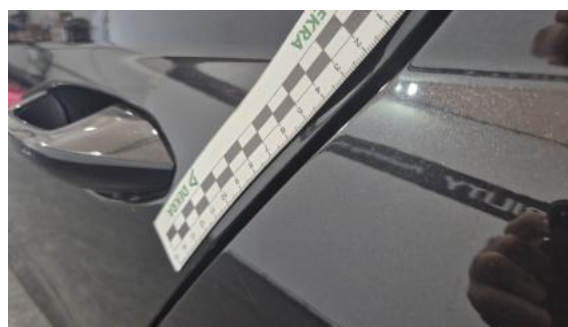
**Fot. 52**

| Poz. | Nazwa części | Nr katalogowy | Opis uszkodzenia | Czas [rbg] |
|---|---|---|---|---|
| 3 | Drzwi tylne (nieuzbrojone) L | 5E6833051A | rysa/odprysk, wgniecenie/odkształcenie | 1 |

Drzwi tylne L - Rysa/odprysk 1

| Poz. | Nazwa części | Rodzaj lakierowania | Opis uszkodzenia | NS [%] |
|---|---|---|---|---|
| 2 | Drzwi tylne, część dolna F L | III | | |

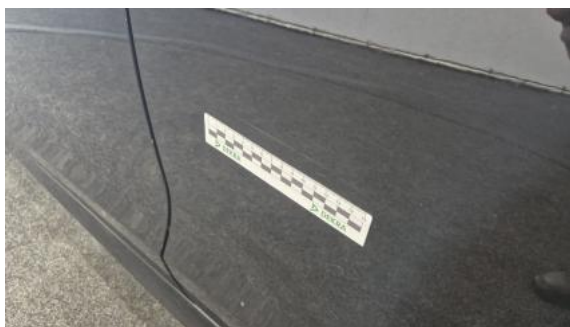
**Fot. 53**

Drzwi tylne L - Rysa/odprysk 2

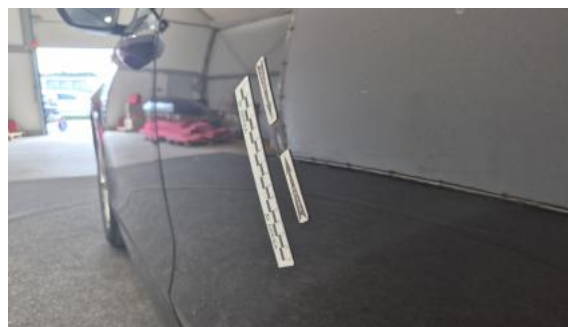
**Fot. 54**

Drzwi tylne L - Wgniecenie/odkształcenie 1

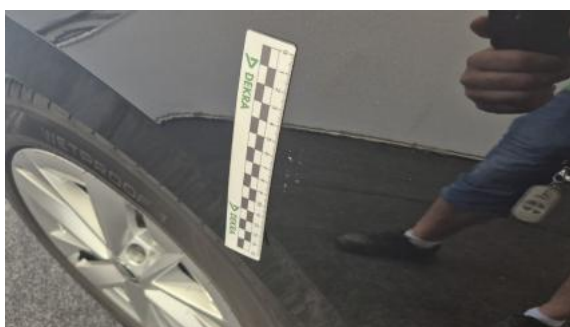
**Fot. 55**

| Poz. | Nazwa części | Nr katalogowy | Opis uszkodzenia | Czas [rbg] |
|---|---|---|---|---|
| 1 | Błotnik przedni L | 5E3821105E | rysa/odprysk | |

Błotnik przedni L - Rysa/odprysk 1
