## Ocena stanu technicznego pojazdu

| 0124348 | <b>SKODA, Octavia III 17-20, Octavia 1.4 TSI Ambition</b> | | | | hatchback |
| WD2906J | TMBAC7NEXJ0021948 | | 31-03-2017/2017 | 28-03-2023 | Czarny/metalic |

**Data oględzin:** 26-04-2022

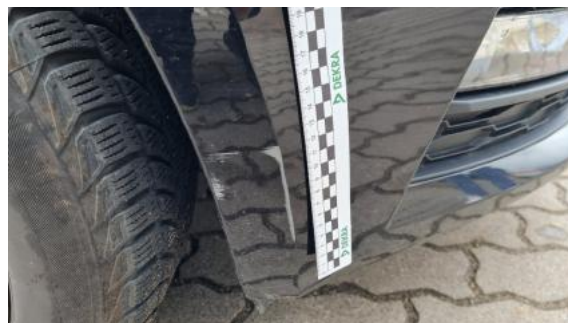
| Poz. | Nazwa części | Nr katalogowy | Opis uszkodzenia | Czas [rbg] |
|---|---|---|---|---|
| 1 | Okładzina zderzaka przedniego | 5E0807221S | rysa/odprysk | |

**Fot. 26**  
Zderzak (Rysa/Odprysk)

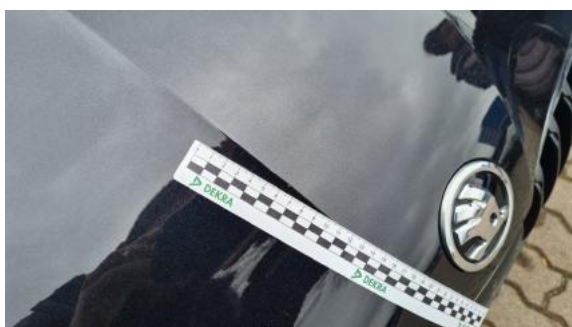
| Poz. | Nazwa części | Nr katalogowy | Opis uszkodzenia | Czas [rbg] |
|---|---|---|---|---|
| 3 | Pokrywa przednia | 5E0823031B | rysa/odprysk | |

**Fot. 27**  
Pokrywa komory silnika (Rysa/Odprysk)

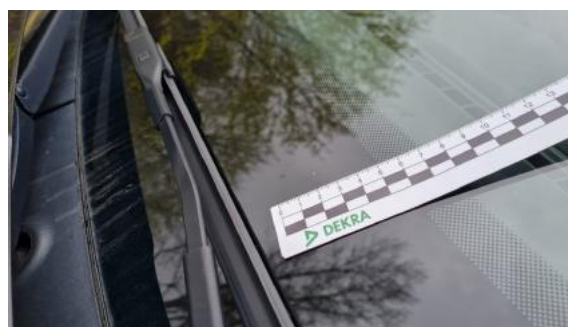
| Poz. | Nazwa części | Nr katalogowy | Opis uszkodzenia | Czas [rbg] |
|---|---|---|---|---|
| 4 | Szyba przednia barwiona | 5E0845011DFNVB | rysa/odprysk | |

**Fot. 28**  
Szyba czołowa (Rysa/Odprysk)

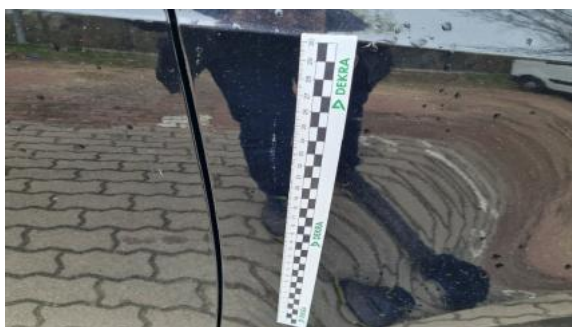
| Poz. | Nazwa części | Nr katalogowy | Opis uszkodzenia | Czas [rbg] |
|---|---|---|---|---|
| 2 | Błotnik przedni R | 5E0821106C | rysa/odprysk | |

**Fot. 29**  
Błotnik przedni prawy (Rysa/Odprysk)

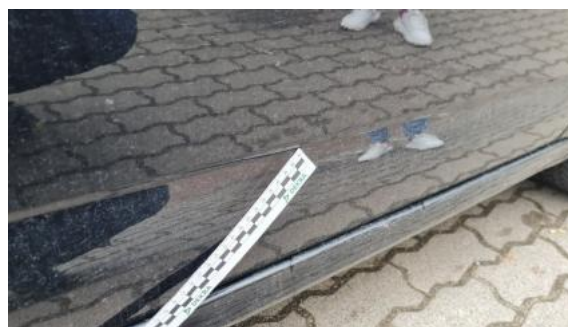
**Fot. 30**  
Drzwi przednie prawe (Rysa/Odprysk)

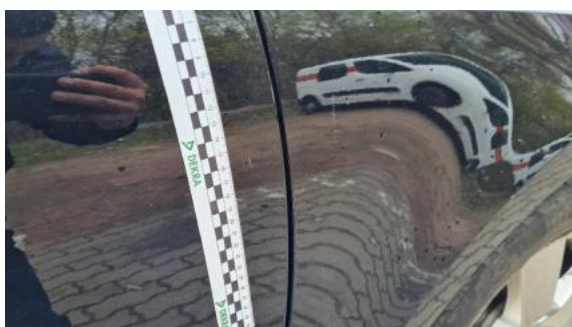
**Fot. 31**  
Drzwi przednie prawe (Rysa/Odprysk 1)

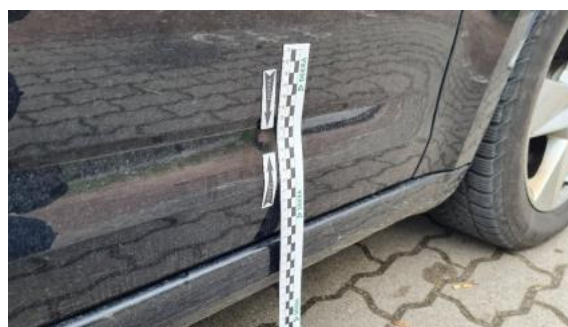
| Poz. | Nazwa części | Nr katalogowy | Opis uszkodzenia | Czas [rbg] |
|---|---|---|---|---|
| 6 | Drzwi przednie (nieuzbrojone) R | 5E0831052B | wgniecenie | |

**Fot. 32**  
Drzwi przednie prawe (Wgniecie./Odształ.)

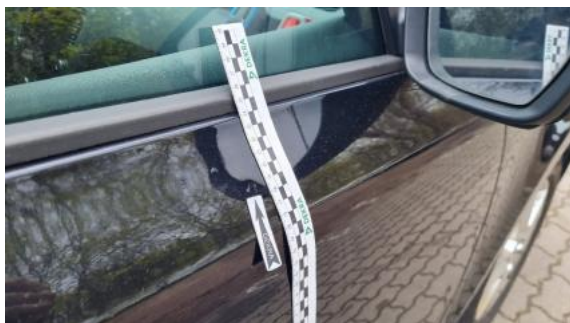
**Fot. 33**

Drzwi przednie prawe (Wgniecie./Odształ. 1)

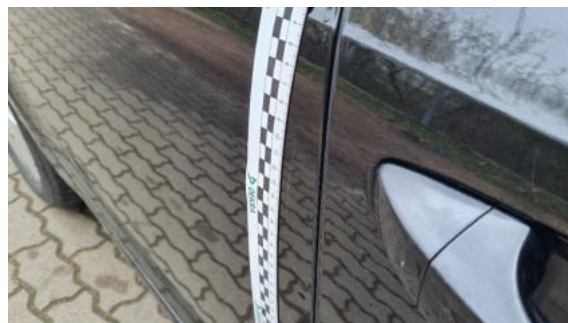
| Poz. | Nazwa części | Nr katalogowy | Opis uszkodzenia | Czas [rbg] |
|---|---|---|---|---|
| 7 | Drzwi tylne (nieuzbrojone) R | 5E5833052B | rysa/odprysk | |

**Fot. 34**

Drzwi tylne prawe (Rysa/Odprysk)

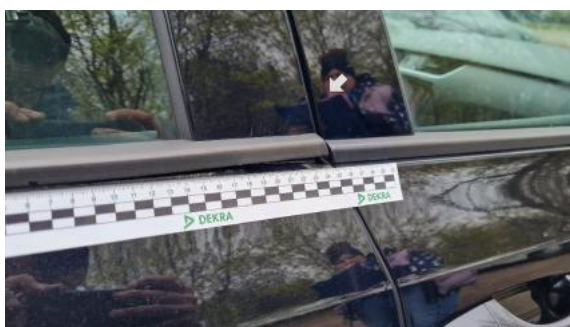
| Poz. | Nazwa części | Nr katalogowy | Opis uszkodzenia | Czas [rbg] |
|---|---|---|---|---|
| 2 | Listwa ozdobna okna dolna drzwi tylnych R | 5ED839908 | wgniecenie | 0.2 |

**Fot. 35**

Uszczelka szyby drzwi tyl. P (Inne)

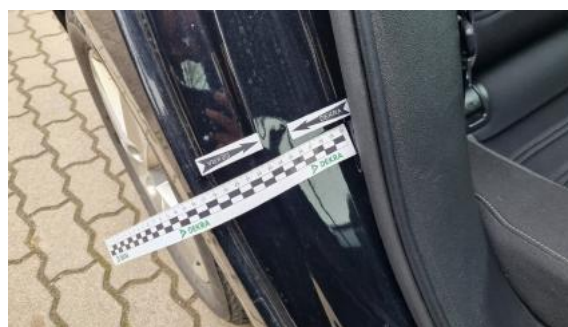
| Poz. | Nazwa części | Nr katalogowy | Opis uszkodzenia | Czas [rbg] |
|---|---|---|---|---|
| 10 | Błotnik tylny R | 5E5809602D | wgniecenie | |

**Fot. 36**

Łotnik tylny prawy/ściana boczna prawa (Wgniecie./Odształ.)

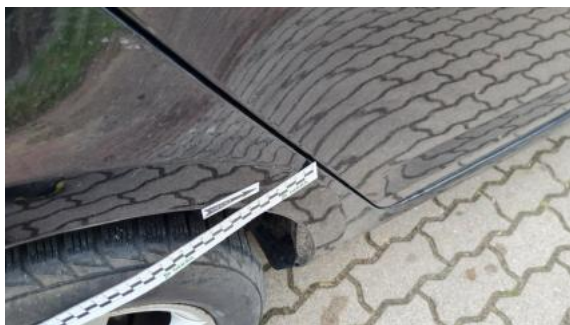
**Fot. 37**

Łotnik tylny prawy/ściana boczna prawa (Wgniecie./Odształ. 1)

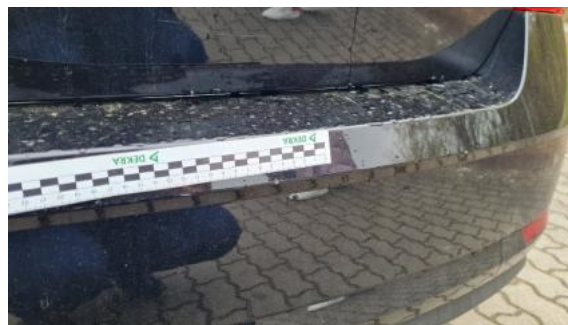
| Poz. | Nazwa części | Nr katalogowy | Opis uszkodzenia | Czas [rbg] |
|---|---|---|---|---|
| 8 | Okładzina zderzaka tylnego | 5E5807421G | rysa/odprysk | |

**Fot. 38**

Zderzak tylny (Rysa/Odprysk)

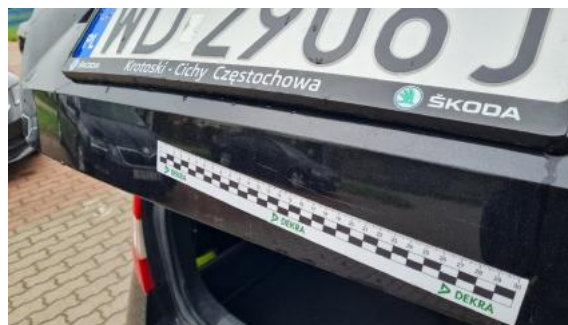
| Poz. | Nazwa części | Nr katalogowy | Opis uszkodzenia | Czas [rbg] |
|---|---|---|---|---|
| 11 | Pokrywa tylna | 5E5827023D | wgniecenie, rysa/odprysk | |

**Fot. 40**

Pokrywa bagażnika (Rysa/Odprysk)

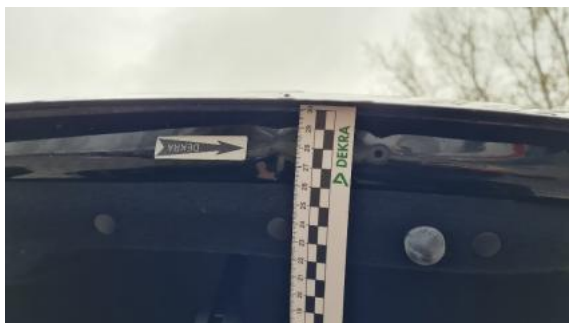
**Fot. 41**

Pokrywa bagażnika (Wgniec./Odształ.)

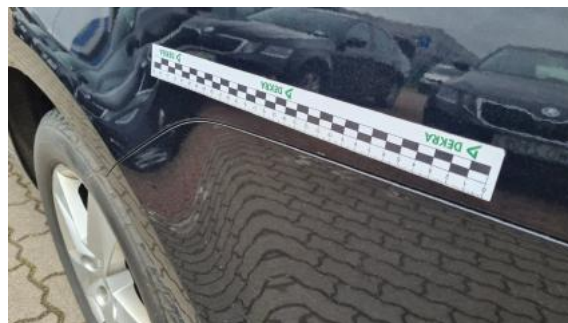
| Poz. | Nazwa części | Nr katalogowy | Opis uszkodzenia | Czas [rbg] |
|---|---|---|---|---|
| 9 | Błotnik tylny L | 5E5809601D | rysa/odprysk | |

**Fot. 42**

Łotnik tylny lewy/ściana boczna lewa (Rysa/Odprysk)

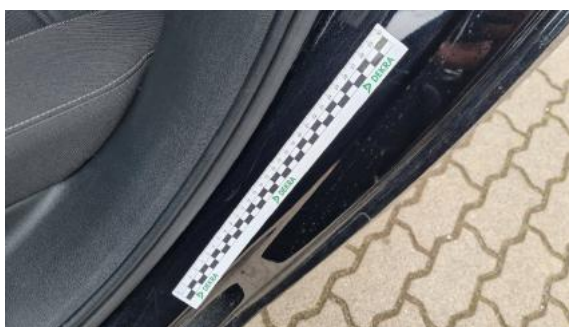
**Fot. 43**

Łotnik tylny lewy/ściana boczna lewa (Rysa/Odprysk 1)

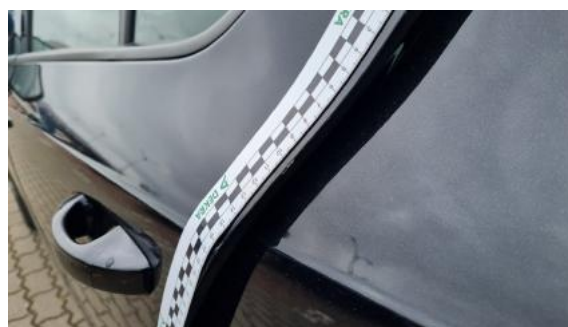
| Poz. | Nazwa części | Nr katalogowy | Opis uszkodzenia | Czas [rbg] |
|---|---|---|---|---|
| 1 | Drzwi tylne (nieuzbrojone) L | 5E5833051B | wgniecenie, rysa/odprysk | 0.5 |

**Fot. 44**

Drzwi tylne lewe (Rysa/Odprysk)

| Poz. | Nazwa części | Rodzaj lakierowania | Opis uszkodzenia | NS [%] |
|---|---|---|---|---|
| 1 | Drzwi tylne, część górna B-D L | III | | |

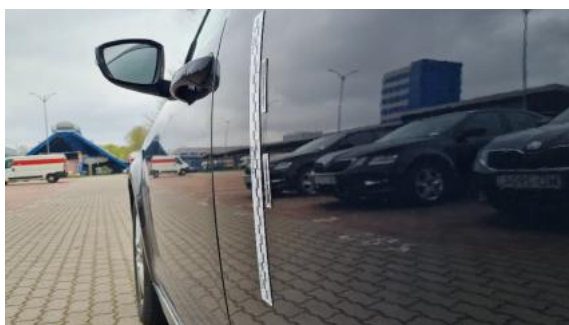
**Fot. 45**

Drzwi tylne lewe (Wgniec./Odształ.)

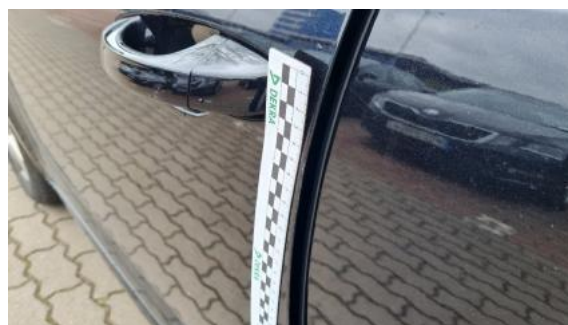
| Poz. | Nazwa części | Nr katalogowy | Opis uszkodzenia | Czas [rbg] |
|---|---|---|---|---|
| 5 | Drzwi przednie (nieuzbrojone) L | 5E0831051B | rysa/odprysk | |

**Fot. 46**

Drzwi przednie lewe (Rysa/Odprysk)

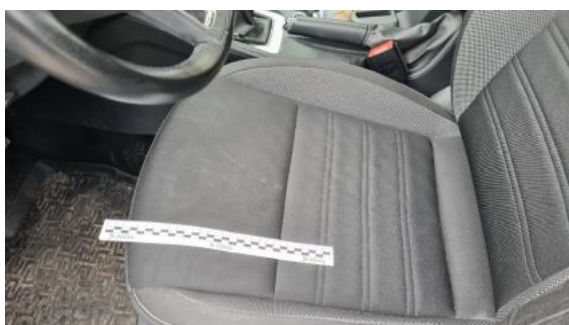
| Poz. | Nazwa części | Nr katalogowy | Opis uszkodzenia | Czas [rbg] |
|---|---|---|---|---|
| 12 | Tapicerka siedziska 1.rząd L | 5E0881405BRFQA | zabrudzenie | |

**Fot. 47**

Fotel lewy (Inne)

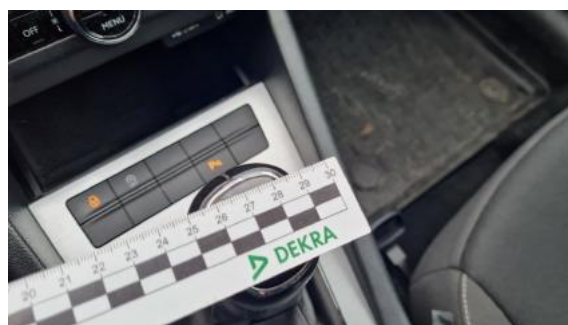
| Poz. | Nazwa części | Nr katalogowy | Opis uszkodzenia | Czas [rbg] |
|---|---|---|---|---|
| 13 | Gałka dźwigni zmiany biegów | | rysa/odprysk | |

**Fot. 48**

pp\_galka\_dzwigni\_zmiany\_biegow (Rysa/Odprysk)

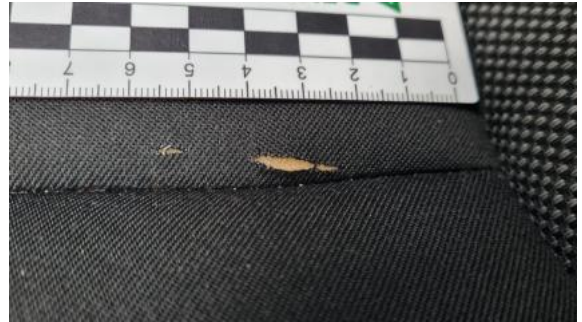
| Poz. | Nazwa części | Nr katalogowy | Opis uszkodzenia | NS [%] |
|---|---|---|---|---|
| 1 | Tapicerka siedziska 1.rząd R | 5E0881406BRFQA | pęknięcie/rozerwanie | |

**Fot. 50**

Fotel prawy (Pęknięcie/Rozerwanie)
