Nr zlecenia DEKRA: MHC/WAW/04728/24/01/18
Nr zlecenia/szkody:
Data zlecenia: 18-01-2024

Ocena stanu technicznego pojazdu

Eurotax-Kod EC	Marka, model, typ pojazdu				Rodzaj nadwozia
0131363	MERCEDES-BENZ, Sprinter 314 CDI Euro 6 2143ccm - 143KM 3,5t 1...				furgon, wysoki d...
Rodzaj silnika	Pojemność [ccm]	Moc [KM/kW]	Skrzynia biegów	Stan licznika [km] (odczytany)	Ilość drzwi/miejsc
z zapłonem samoczynnym	2143	143/105	manualna	340 341	4/2
Nr rej. pojazdu	Nr nadwozia (VIN)		Data 1-rej./rok prod.	Następne bad. tech.	Lakier
WW1514W	WDB9076351P111741		14-06-2019/2019	14-06-2024	biały/2-warstwowa

Data oględzin: 26-01-2024

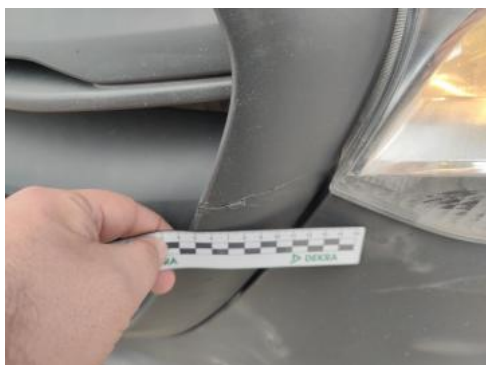
Fot. 33
Atrapa przednia - Pęknięcie/rozerwanie 1

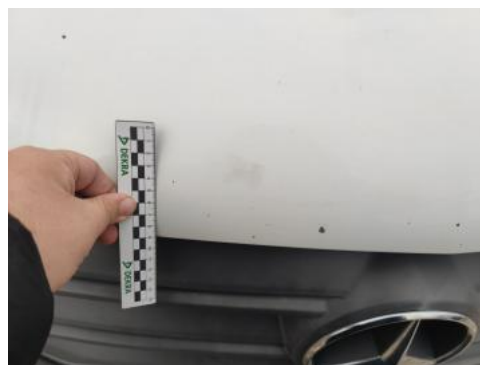
Fot. 34
Pokrywa komory silnika - Rysa/odprysk 1

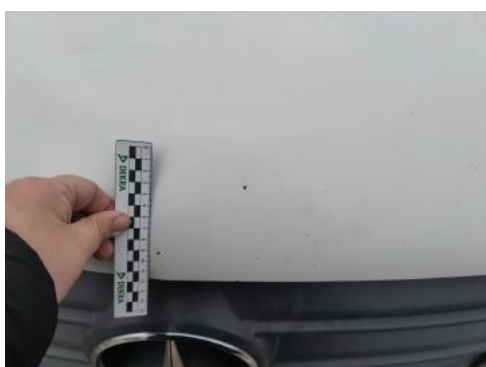
Fot. 35
Pokrywa komory silnika - Rysa/odprysk 2

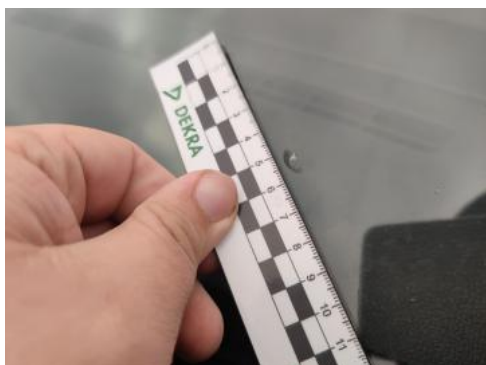
Fot. 37
Szyba czołowa - Rysa/odprysk 1

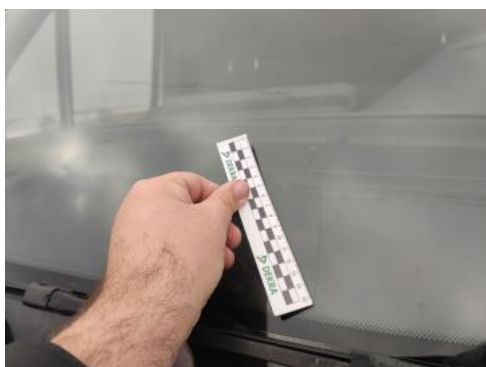
Fot. 39
Szyba czołowa - Pęknięcie/rozerwanie 1

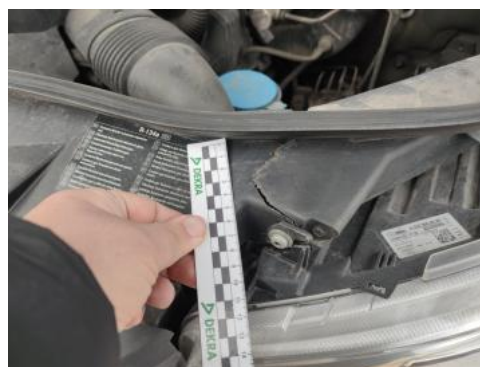
Fot. 40
Wzmocnienie czołowe - Pęknięcie/rozerwanie 1

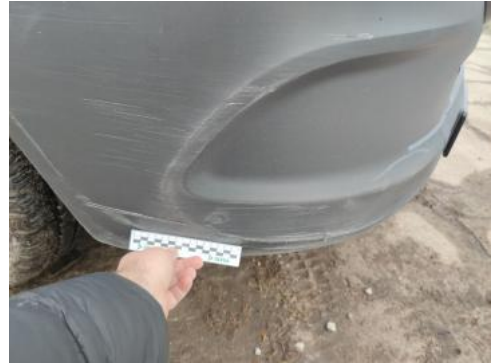
Fot. 42
Zderzak - Rysa/odprysk 1

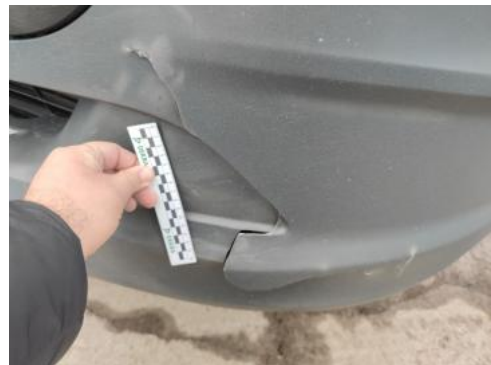
Fot. 44
Zderzak - Pęknięcie/rozerwanie 1

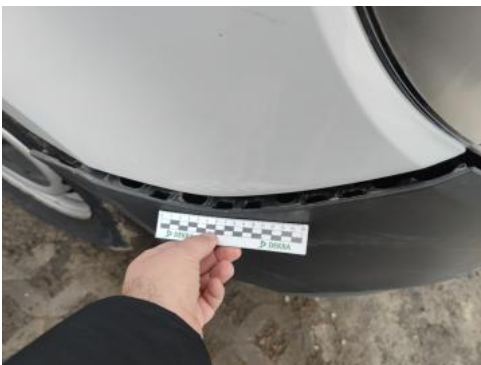
Fot. 45
Zderzak - Pęknięcie/rozerwanie 2

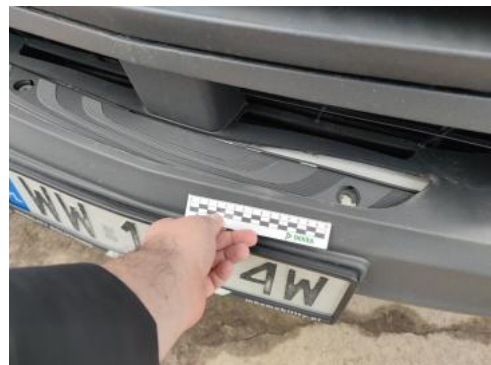
Fot. 46
Zderzak() - Pęknięcie/rozerwanie 3

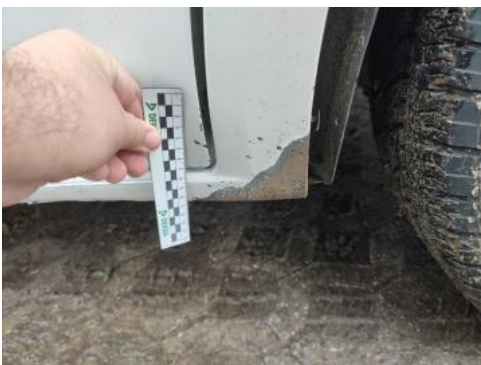
Fot. 47
Błotnik przedni P - Rysa/odprysk 1

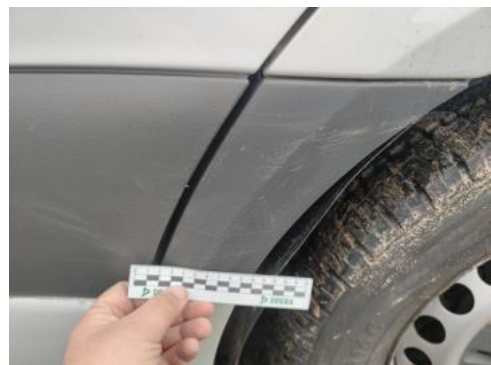
Fot. 48
Błotnik przedni P - Rysa/odprysk 2

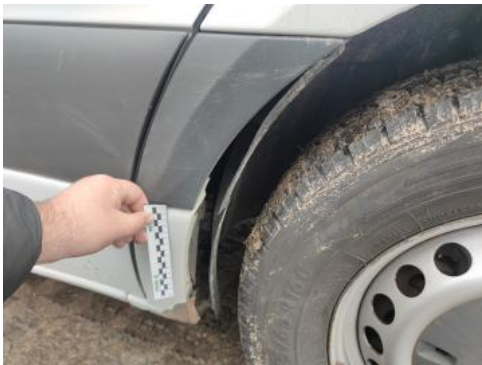
Fot. 49
Nadkole przednie P - Pęknięcie/rozerwanie 1

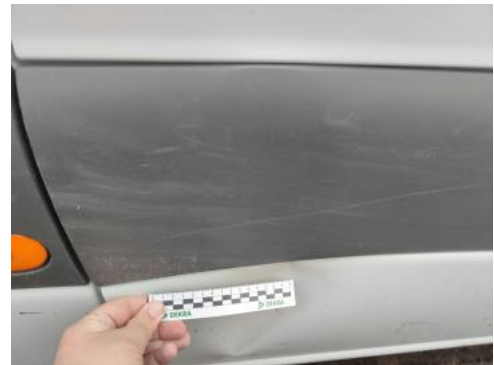
Fot. 50
Drzwi przednie P - Rysa/odprysk 1

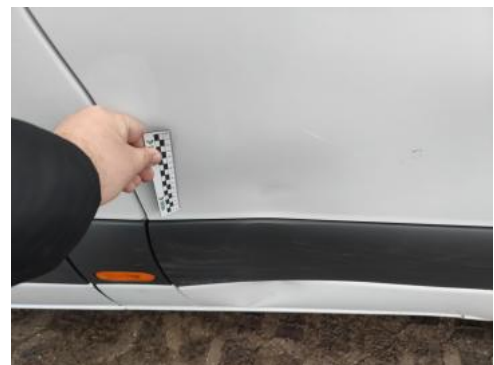
Fot. 52
Drzwi przednie P - Wgniecenie/odkształcenie 2

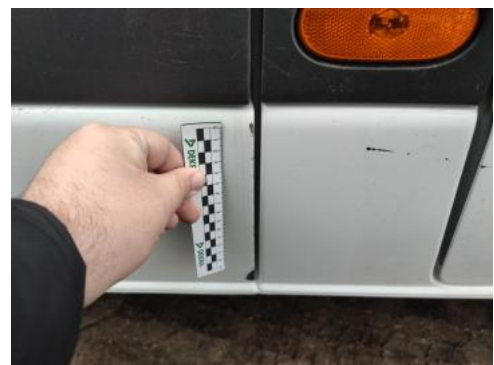
Fot. 54
Drzwi tylne P - Rysa/odprysk 2

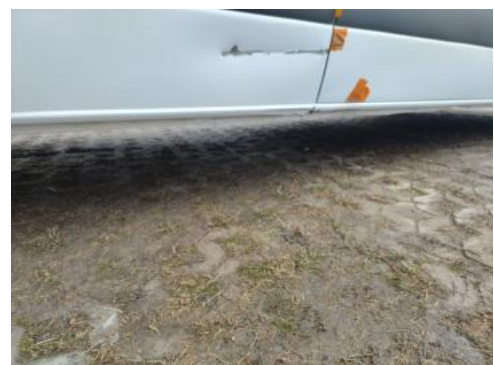
Fot. 56
Próg P - zdjęcie poglądowe 1

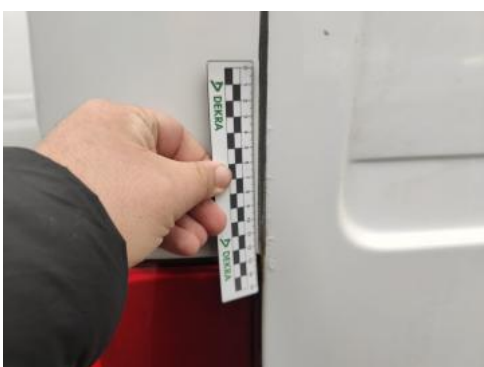
Fot. 59
Błotnik tylny P / Ściana boczna P - zdjęcie poglądowe 2

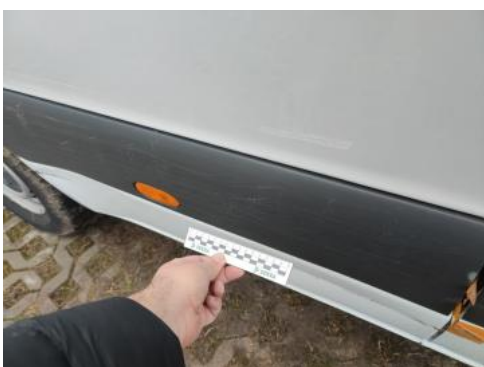
Fot. 61
Błotnik tylny P / Ściana boczna P - Rysa/odprysk 2

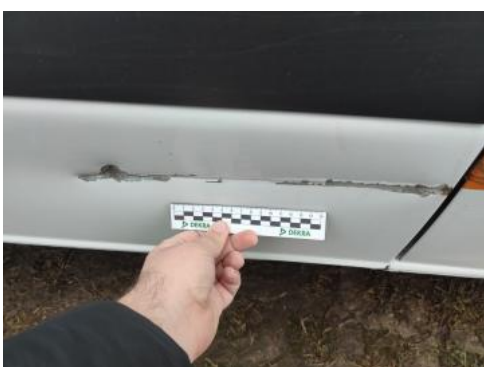
Fot. 63
Błotnik tylny P / Ściana boczna P - Wgniecenie/odkształcenie 1

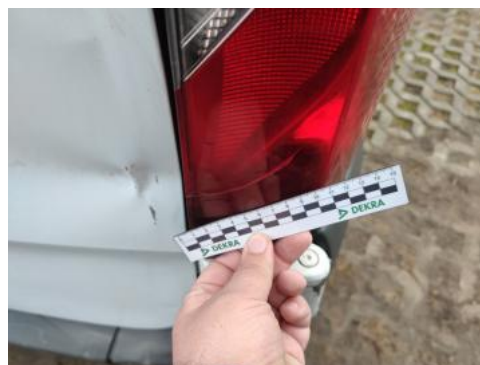
Fot. 70
Lampa tylna zew P - Pęknięcie/rozerwanie 1

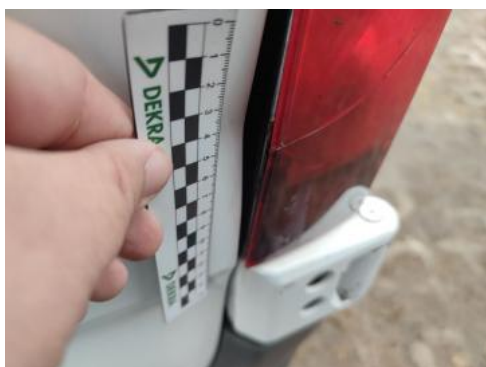
Fot. 71
Lampa tylna zew P - Pęknięcie/rozerwanie 2

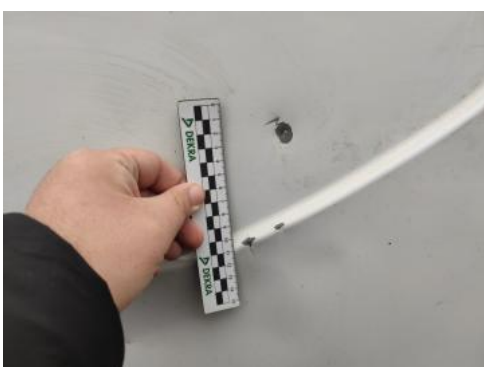
Fot. 75
Pokrywy bagażnika - Rysa/odprysk 2

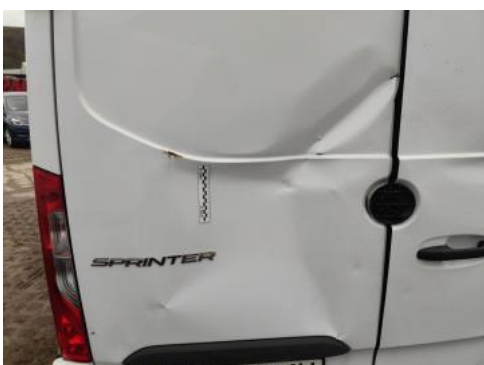
Fot. 77
Pokrywy bagażnika - Pęknięcie/rozerwanie 1

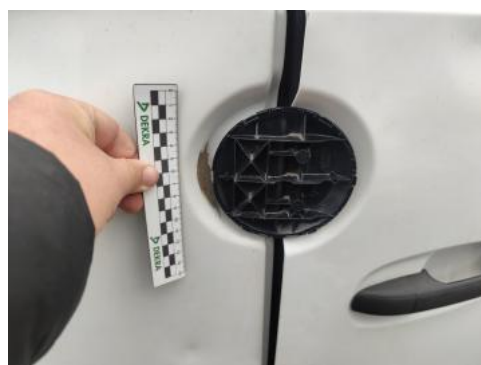
Fot. 78
Pokrywy bagażnika - Pęknięcie/rozerwanie 2

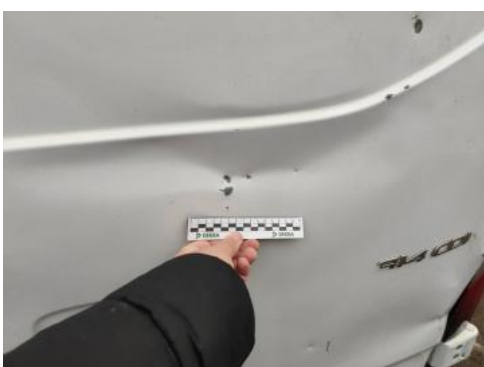
Fot. 79
Pokrywy bagażnika() - Pęknięcie/rozerwanie 3

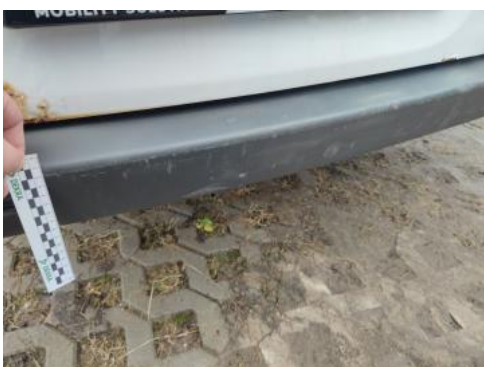
Fot. 85
Zderzak tylny - Rysa/odprysk 2

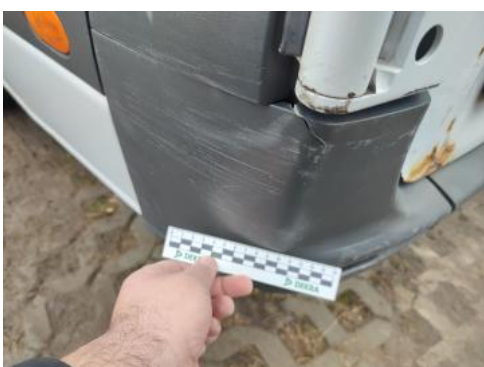
Fot. 87
Zderzak tylny cz L - Rysa/odprysk 1

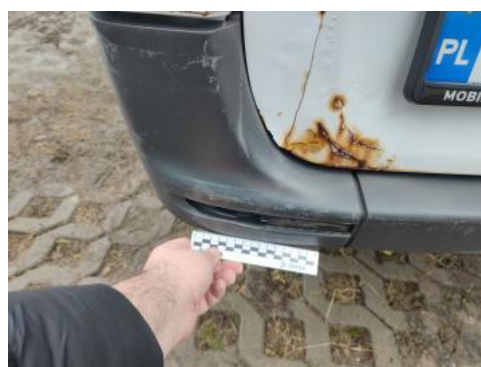
Fot. 88
Zderzak tylny cz L - Pęknięcie/rozerwanie 1

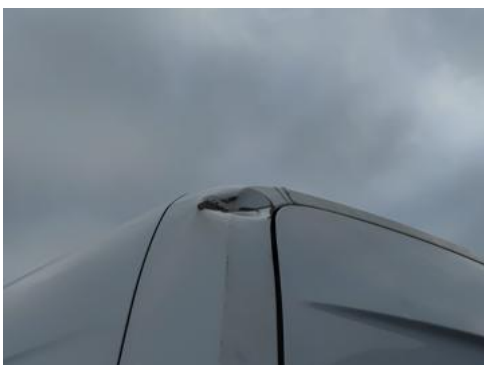
Fot. 89
Dach - Wgniecenie/odkształcenie 1

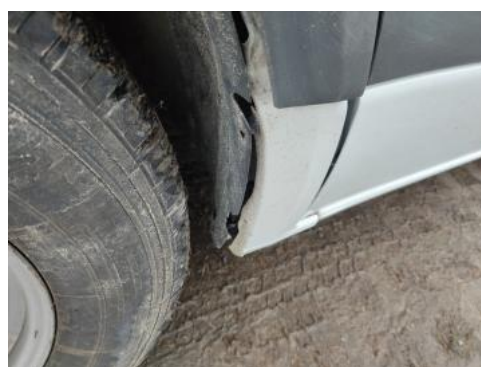
Fot. 104
Nadkole przednie L - Pęknięcie/rozerwanie 1

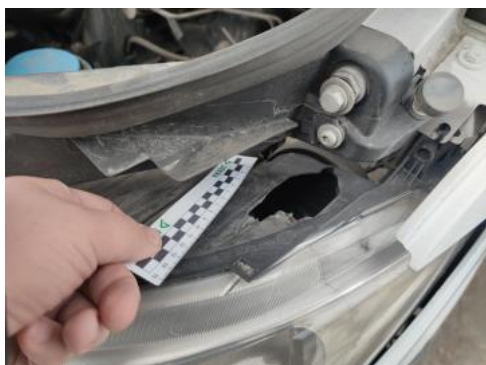
Fot. 105
Reflektor L - Pęknięcie/rozerwanie 1

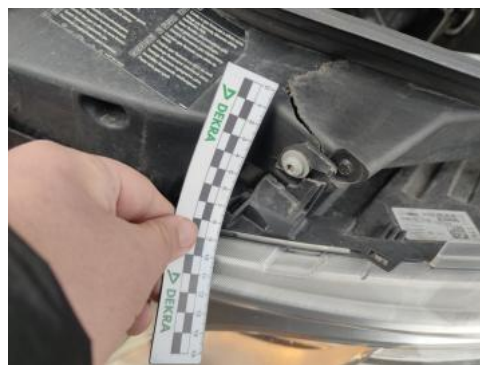
Fot. 106
Reflektor L - Pęknięcie/rozerwanie 2

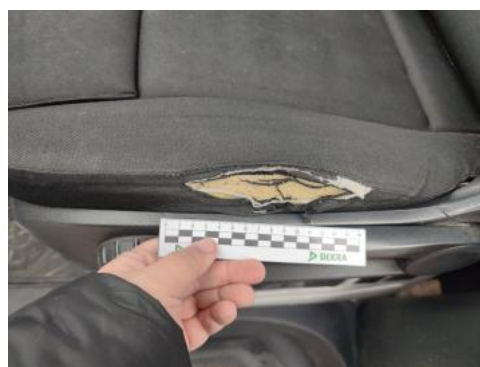
Fot. 110
Fotel prz. lew. - Pęknięcie/rozerwanie 1

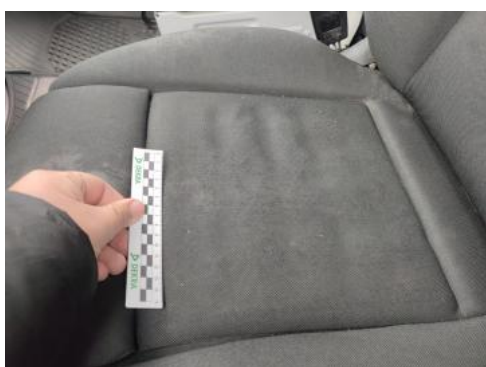
Fot. 111
Fotel prz. lew. - Pęknięcie/rozerwanie 2

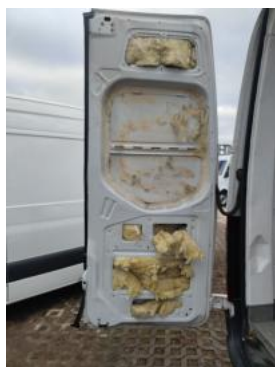
Fot. 113

Drzwi tyłu lewe - Pęknięcie/rozerwanie 1

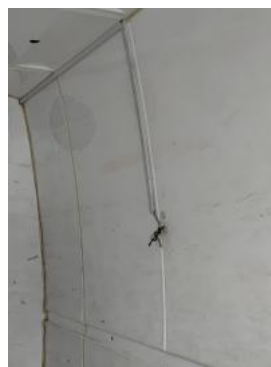
Fot. 114

Ściana prawa - Inne 1
