## Ocena stanu technicznego pojazdu

| 0124600 | <b>VOLKSWAGEN, Golf VII Variant 17-20, Golf VII 2.0 TDI BMT Highline</b> | | | | KOM |
| WW1425W | WVWZZZAUZKP580544 | | 13-06-2019/2019 | 13-06-2024 | srebrny/METALIK |

**Data oględzin:** 25-03-2024

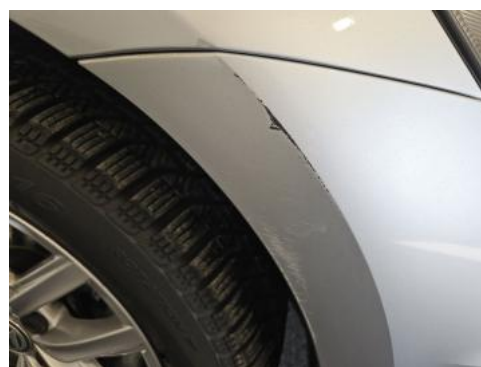
**Fot. 38**  
Zderzak - Rysa/odprysk 1

| Poz. | Nazwa części | Nr katalogowy | Opis uszkodzenia | Czas [rbg] |
|---|---|---|---|---|
| 1 | Okładzina zderzaka przedniego | 5G0807217GAGRU | liczne, rysa/odprysk | |

| Poz. | Nazwa części | Rodzaj lakierowania | Opis uszkodzenia | NS [%] |
|---|---|---|---|---|
| 1 | Zderzak przedni k | K3 | | |

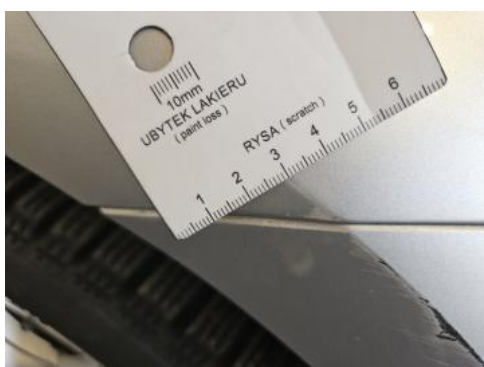
**Fot. 39**  
Błotnik przedni P - Rysa/odprysk 1

| Poz. | Nazwa części | Nr katalogowy | Opis uszkodzenia | Czas [rbg] |
|---|---|---|---|---|
| 1 | Błotnik przedni R | 5G0821106B | wgniecenie, rysa/odprysk | |

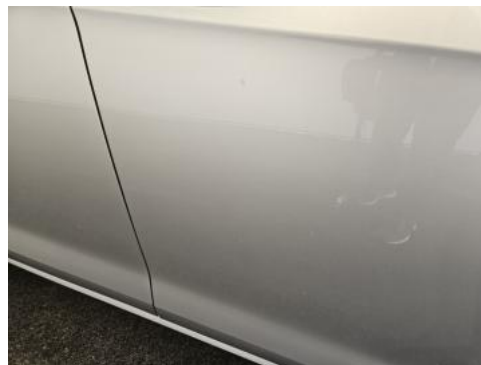
**Fot. 42**

| Poz. | Nazwa części | Nr katalogowy | Opis uszkodzenia | Czas [rbg] |
|---|---|---|---|---|
| 2 | Drzwi przednie (nieuzbrojone) R | 5G4831056AR | rysa/odprysk | |

Drzwi przednie P - Rysa/odprysk 1

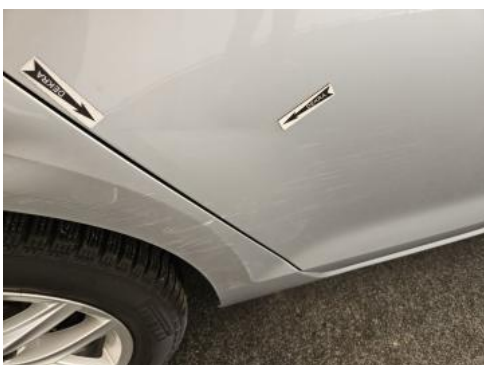
**Fot. 43**

Drzwi tylne P - Rysa/odprysk 1

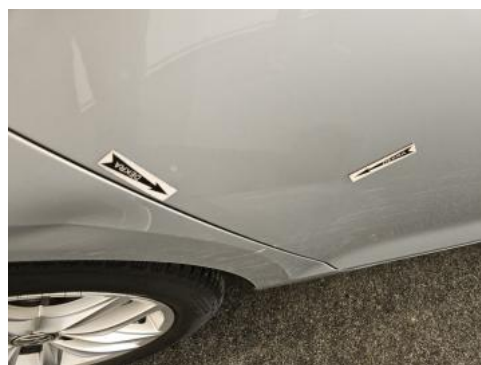
**Fot. 44**

| Poz. | Nazwa części | Nr katalogowy | Opis uszkodzenia | Czas [rbg] |
|---|---|---|---|---|
| 2 | Drzwi tylne (nieuzbrojone) R | 5G9833056H | wgniecenie | 2 |

| Poz. | Nazwa części | Rodzaj lakierowania | Opis uszkodzenia | NS [%] |
|---|---|---|---|---|
| 2 | Drzwi tylne, część dolna F R | III | | |

Drzwi tylne P - Wgniecenie/odkształcenie 1

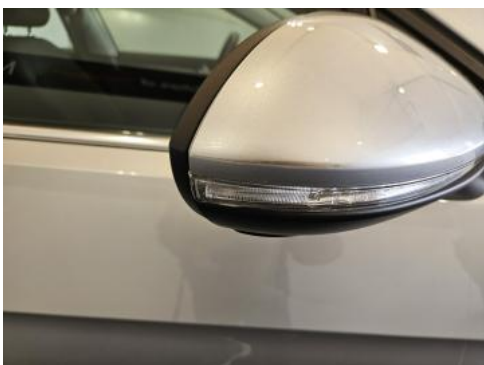
**Fot. 45**

| Poz. | Nazwa części | Nr katalogowy | Opis uszkodzenia | Czas [rbg] |
|---|---|---|---|---|
| 3 | Oslona lusterka zewnętrznego R | 5G0857538EGRU | rysa/odprysk | |

Lusterko zew P - Rysa/odprysk 1

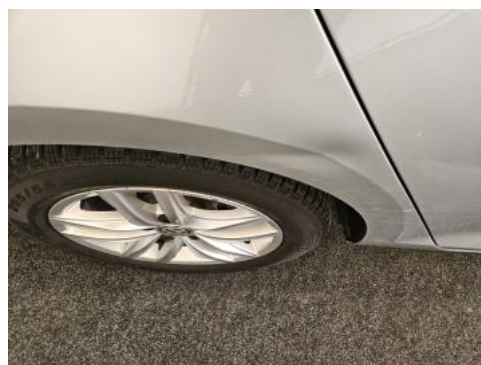
**Fot. 48**

| 3 | Błotnik tylny R | 5G9809844 | wgniecenie | 3 |

| Poz. | Nazwa części | Rodzaj lakierowania | Opis uszkodzenia | NS [%] |
|---|---|---|---|---|
| 3 | Błotnik tylny K R | III | | |

Błotnik tylny P / Ściana boczna P - Wgniecenie/odkształcenie 1

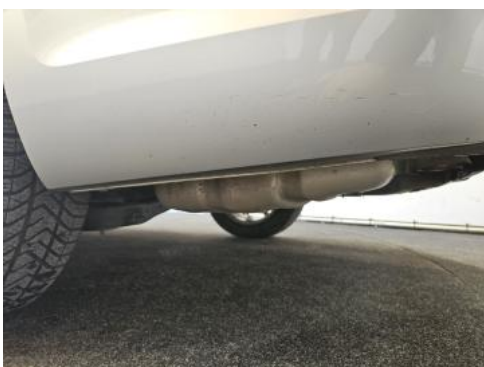
**Fot. 51**

| Poz. | Nazwa części | Nr katalogowy | Opis uszkodzenia | Czas [rbg] |
|---|---|---|---|---|
| 5 | Okładzina zderzaka tylnego | 5G9807417MGRU | rysa/odprysk | |

Zderzak tylny - Rysa/odprysk 1

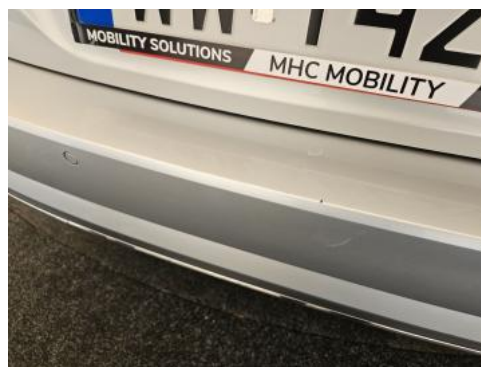
**Fot. 52**

Zderzak tylny - Rysa/odprysk 2

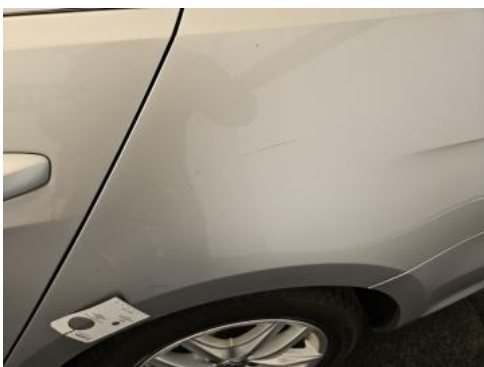
**Fot. 53**

Błotnik tylny L / Ściana boczna L - Rysa/odprysk 1

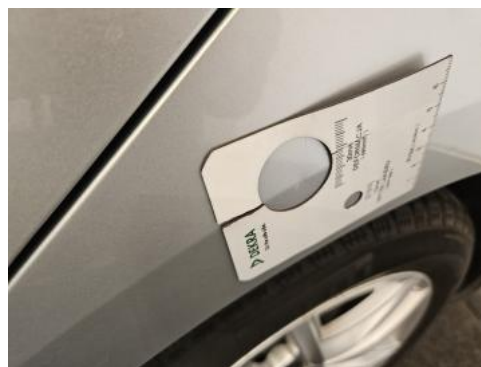
**Fot. 54**

| Poz. | Nazwa części | Nr katalogowy | Opis uszkodzenia | Czas [rbg] |
|---|---|---|---|---|
| 6 | Błotnik tylny L | 5G9809843 | wgniecenie | |

Błotnik tylny L / Ściana boczna L - Wgniecenie/odkształcenie 1

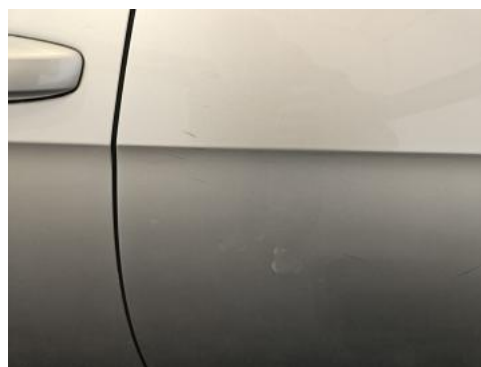
**Fot. 56**

| Poz. | Nazwa części | Nr katalogowy | Opis uszkodzenia | Czas [rbg] |
|---|---|---|---|---|
| 4 | Drzwi tylne (nieuzbrojone) L | 5G9833055H | rysa/odprysk | |

Drzwi tylne L - Rysa/odprysk 1
