Nr zlecenia DEKRA: MHC/WAW/19045/24/03/12
Nr zlecenia/szkody:
Data zlecenia: 12-03-2024

Ocena stanu technicznego pojazdu

Eurotax-Kod EC	Marka, model, typ pojazdu				Rodzaj nadwozia
0125080	OPEL, Insignia B Sports Tourer 17-20, Insignia 2.0 CDTI Elite S&am...				KOM
Rodzaj silnika	Pojemność [ccm]	Moc [KM/kW]	Skrzynia biegów	Stan licznika [km] (odczytany)	Ilość drzwi/miejsc
z zapłonem samoczynnym	1956	170/125	automatyczna	206 703	5/5
Nr rej. pojazdu	Nr nadwozia (VIN)		Data 1-rej./rok prod.	Następne bad. tech.	Lakier
WW1766W	W0VZT8EG1K1064859		01-07-2019/2019	23-06-2024	czerwony/METALIK

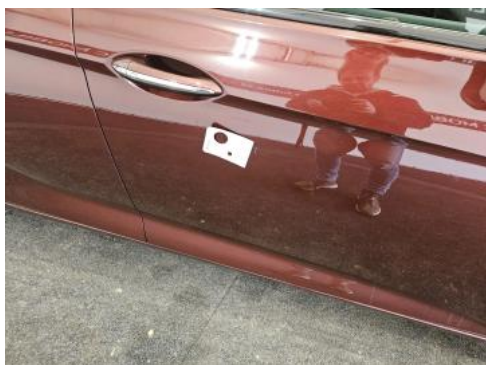
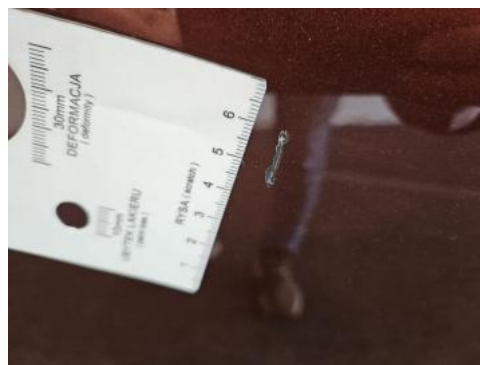
Fot. 37
Drzwi przednie P - zdjęcie pogładowe 1

Fot. 38
Drzwi przednie P - Rysa/odprysk 1

Poz.	Nazwa części	Nr katalogowy	Opis uszkodzenia	Czas [rbg]
1	Drzwi przednie (nieuzbrojone) R	YR00659380	zarysowanie	
2	Drzwi tylne (nieuzbrojone) R	YR00658980	wgniecenie, rysa/odprysk	0.5
3	Okładzina zderzaka tylnego	39098005	liczne, rysa/odprysk

Poz.	Nazwa części	Rodzaj lakierowania	Opis uszkodzenia	NS [%]
1	Drzwi przednie, część dolna F R	III		
2	Drzwi tylne, część dolna F R	III		
3	Zderzak tylny, kompletny k/e	K3

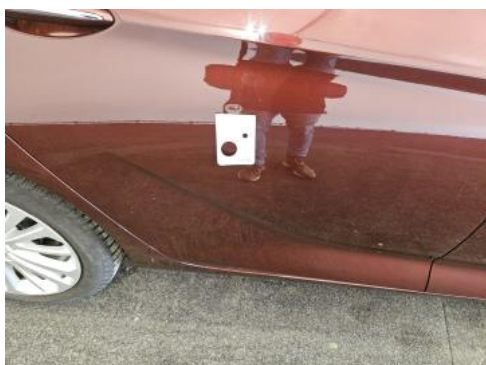
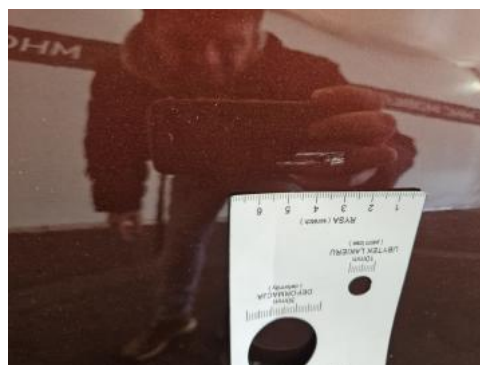
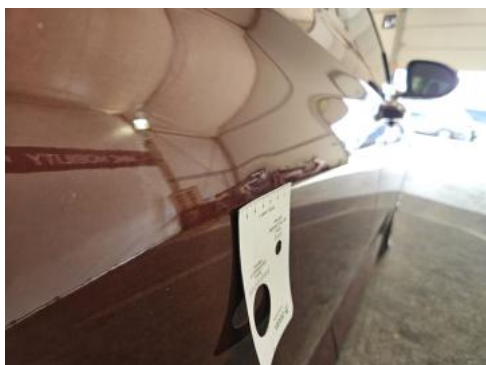
Fot. 39
Drzwi tylne P - zdjęcie pogładowe 1

Fot. 40
Drzwi tylne P - zdjęcie pogładowe 2

Fot. 41
Drzwi tylne P - Wgniecenie/odkształcenie 1

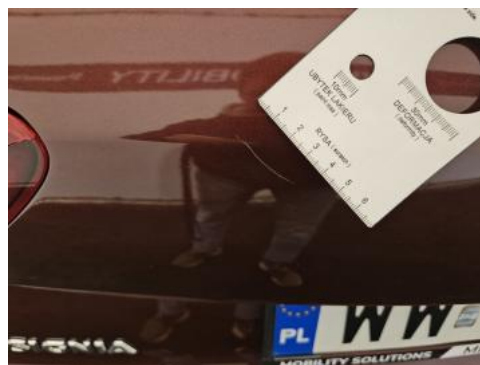
Fot. 42
Pokrywy bagażnika - Rysa/odprysk 1

Poz.	Nazwa części	Nr katalogowy	Opis uszkodzenia	Czas [rbg]
1	Drzwi tylne (nieuzbrojone) L	YR00658880	rysa/odprysk	
2	Okładzina zderzaka tylnego, środek	39116004	rysa/odprysk	
3	Błotnik tylny L	YR00676280	rysa/odprysk	
4	Pokrywa tylna	39193508	rysa/odprysk

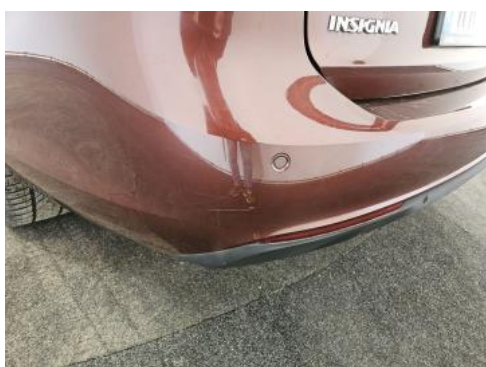
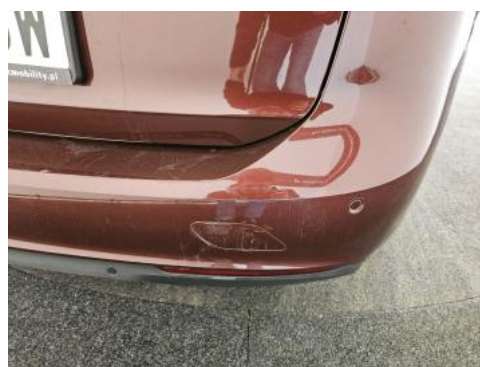
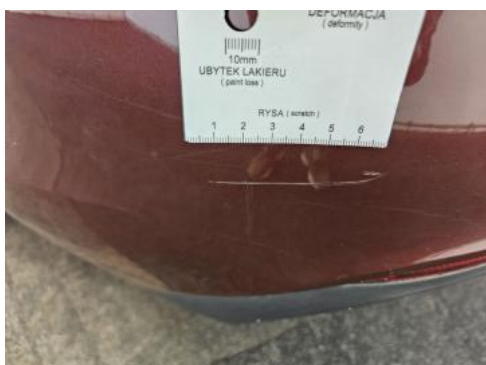
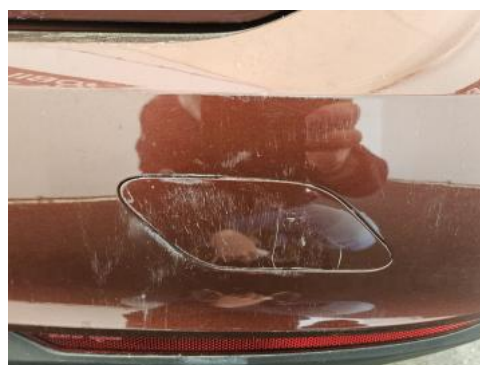
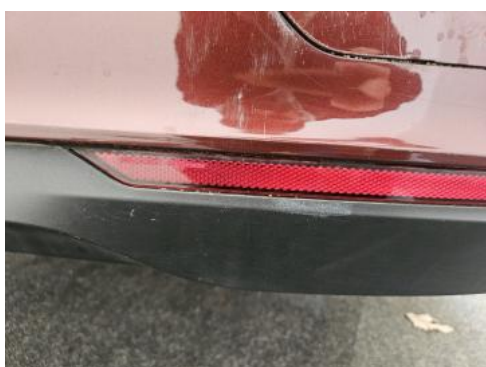
Fot. 43
Zderzak tylny - zdjęcie poglądowe 1

Fot. 44
Zderzak tylny - zdjęcie poglądowe 2

Fot. 45
Zderzak tylny - Rysa/odprysk 1

Fot. 46
Zderzak tylny - Rysa/odprysk 2

Fot. 47
Zderzak tylny() - Rysa/odprysk 3

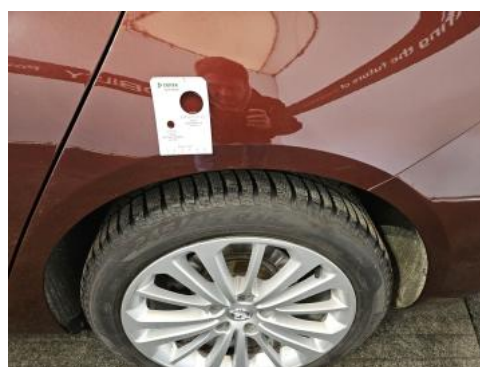
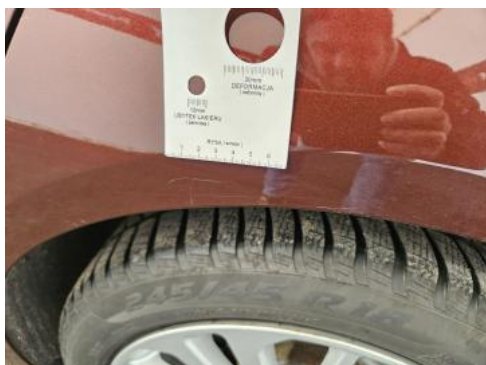
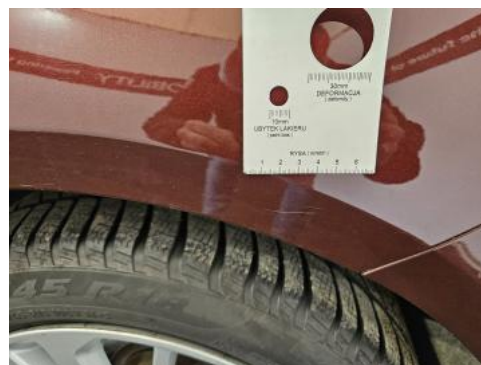
Fot. 48
Błotnik tylny L / Ściana boczna L - zdjęcie poglądowe 1

Fot. 49
Błotnik tylny L / Ściana boczna L - zdjęcie pogładowe 2

Fot. 50
Błotnik tylny L / Ściana boczna L - Rysa/odprysk 1

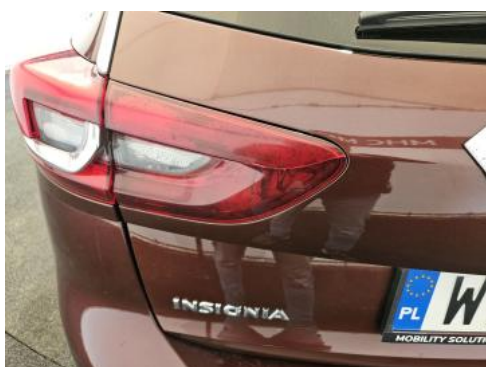
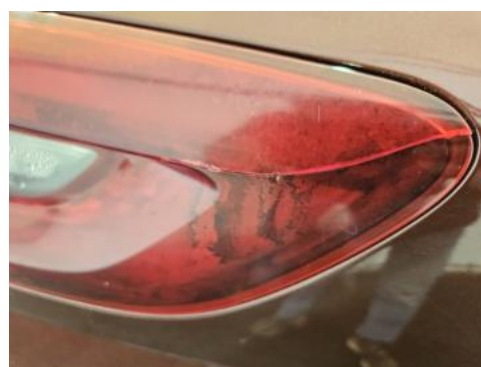
Fot. 51
Lampa tylna wew L - zdjęcie pogładowe 1

Fot. 52
Lampa tylna wew L - Pęknięcie/rozerwanie 1

Poz.	Nazwa części	Nr katalogowy	Opis uszkodzenia	NS [%]
1	Lampa tylna wewnętrzna kpl. L	YQ00912980	pęknięcie

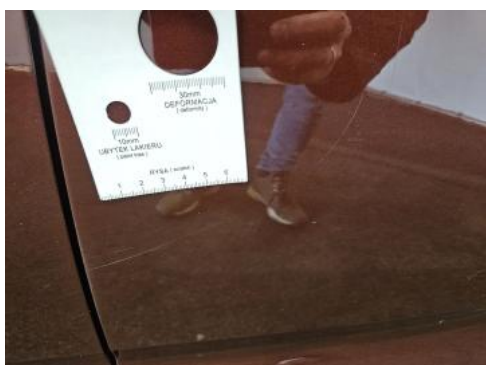
Fot. 53
Drzwi tylne L - Rysa/odprysk 1
