Nr zlecenia DEKRA: MHC/WAW/37879/24/05/20
Nr zlecenia/szkody:
Data zlecenia: 20-05-2024

Ocena stanu technicznego pojazdu

Eurotax-Kod EC	Marka, model, typ pojazdu				Rodzaj nadwozia
0129556	NISSAN, Leaf 17-22, Leaf 40kWh N-Connecta				hatchback
Rodzaj silnika	Pojemność [ccm]	Moc [KM/kW]	Skrzynia biegów	Stan licznika [km] (odczytany)	Ilość drzwi/miejsc
elektryczny	0	150/110	automatyczna	26 426	5/5
Nr rej. pojazdu	Nr nadwozia (VIN)		Data 1-rej./rok prod.	Następne bad. tech.	Lakier
WW3193W	SJNFAAZE1U0073232		03-10-2019/2019	30-09-2024	Biały/2-warstwowy uni

Data oględzin: 22-05-2024

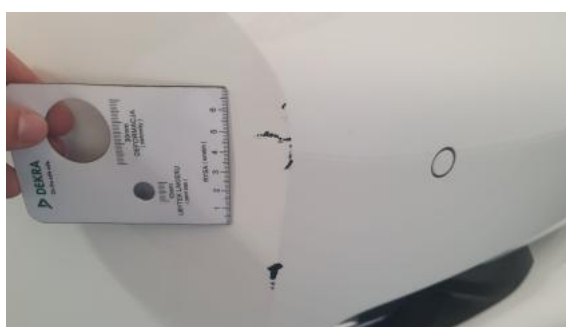
Fot. 36
Zderzak - Rysa/odprysk 1

Poz.	Nazwa części	Nr katalogowy	Opis uszkodzenia	Czas [rbg]
1	Okładzina zderzaka przedniego	F20225SHMH	rysa/odprysk	0.5
2	Okładzina zderzaka tylnego	850225SHAD	wgniecenie/odkształcenie, rysa/odprysk	1
3	Błotnik tylny R	G81125SHMA	wgniecenie/odkształcenie	1

Poz.	Nazwa części	Rodzaj lakierowania	Opis uszkodzenia	NS [%]
1	Zderzak przedni k	K3		
2	Błotnik tylny F R	III		
3	Zderzak tylny, kompletny k/e	K3

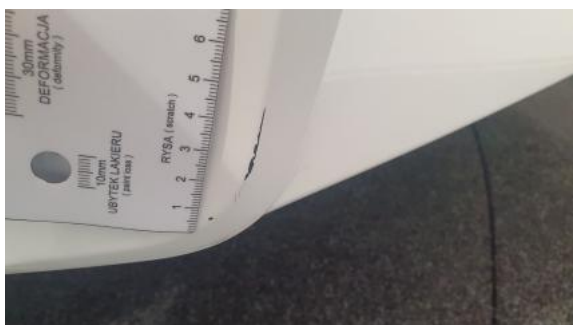
Fot. 37
Zderzak - Rysa/odprysk 2

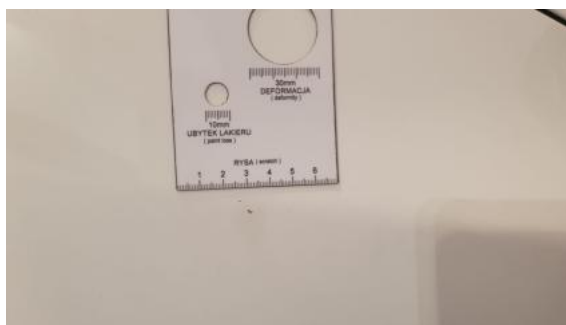
Poz.	Nazwa części	Nr katalogowy	Opis uszkodzenia	Czas [rbg]
1	Błotnik przedni R	F31005SHMA	rysa/odprysk	
2	Poszycie drzwi przednich L	H01533NLMA	rysa/odprysk	
3	Poszycie drzwi tylnych L	H21535SLMA	rysa/odprysk	
4	Poszycie drzwi tylnych R	H21525SLMA	rysa/odprysk	
5	Tarcza koła aluminiowa przód R	403005SK3B	rysa/odprysk	
6	Tarcza koła aluminiowa tył R	403005SK3B	rysa/odprysk

Fot. 38
Błotnik przedni P - Rysa/odprysk 1

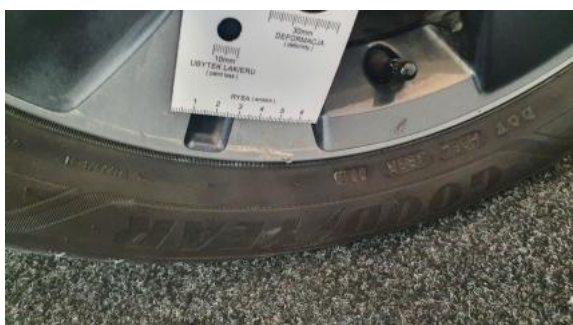
Fot. 39
Felga aluminiowa przednia P - Rysa/odprysk 1

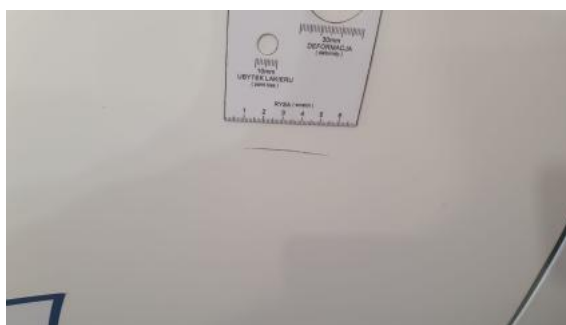
Fot. 40
Drzwi tylne P - Rysa/odprysk 1

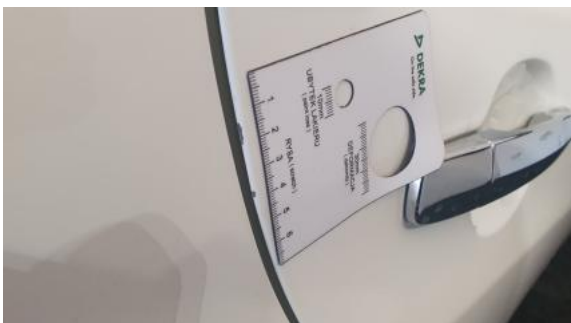
Fot. 41
Drzwi tylne P - Rysa/odprysk 2

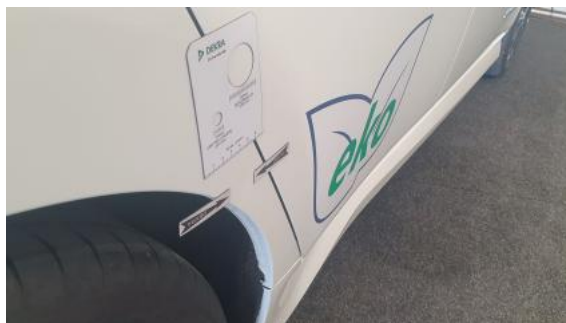
Fot. 42
Błotnik tylny P / Ściana boczna P - Wgniecenie/odkształcenie 1

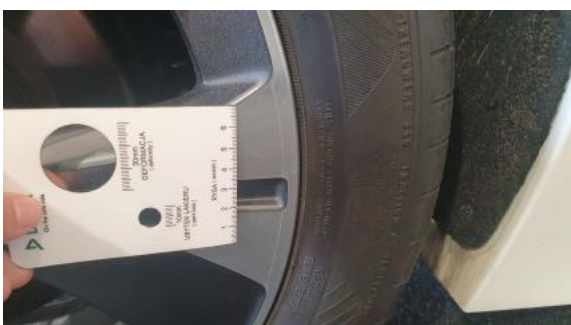
Fot. 43
Felga aluminiowa tylna P - Rysa/odprysk 1

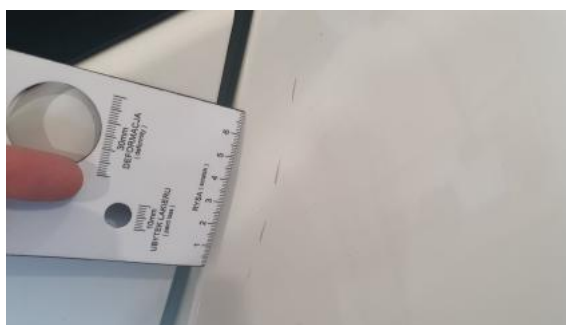
Fot. 44
Zderzak tylny - Rysa/odprysk 1

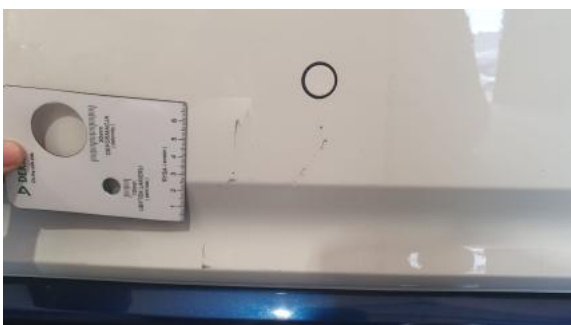
Fot. 45
Zderzak tylny - Rysa/odprysk 2

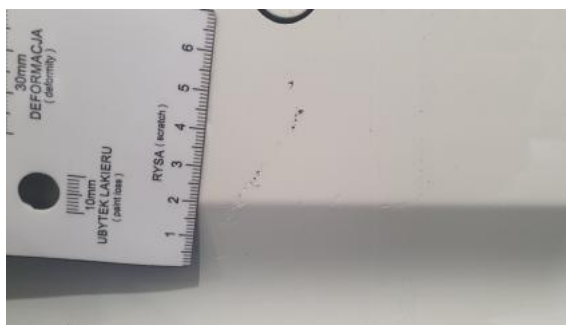
Fot. 46
Zderzak tylny() - Rysa/odprysk 3

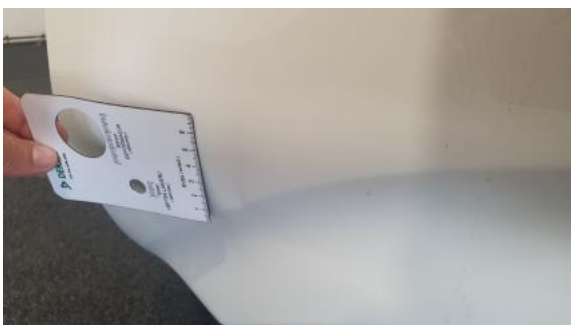
Fot. 47
Zderzak tylny - Wgniecenie/odkształcenie 1

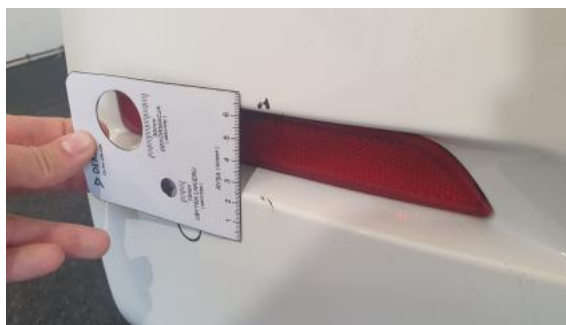
Fot. 48
Zderzak tylny - Wgniecenie/odkształcenie 2

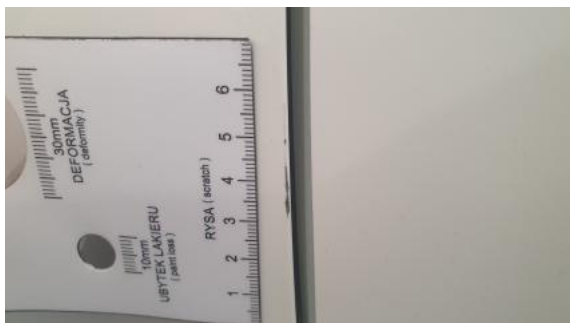
Fot. 49

Drzwi przed L - Rysa/odprysk 1

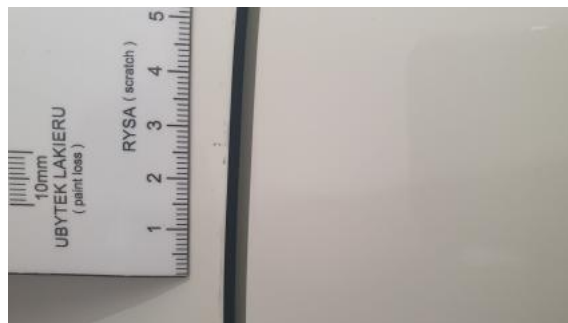
Fot. 50

Drzwi przed L - Rysa/odprysk 2

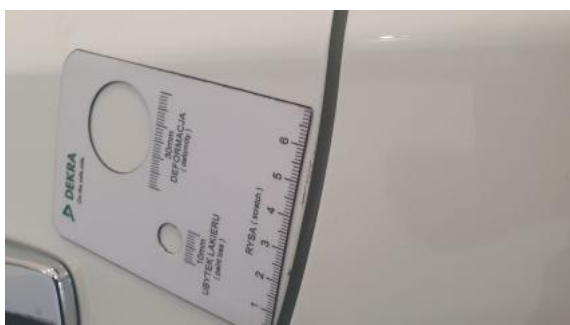
Fot. 51

Drzwi tylne L - Rysa/odprysk 1
