Nr zlecenia DEKRA: MHC/WAW/84589/24/10/31
Nr zlecenia/szkody:
Data zlecenia: 31-10-2024

Ocena stanu technicznego pojazdu

Eurotax-Kod EC	Marka, model, typ pojazdu				Rodzaj nadwozia
0137897	MERCEDES-BENZ, CLA [C 118] 19-23, CLA 200 d AMG Line 8G-DCT				sedan
Rodzaj silnika	Pojemność [ccm]	Moc [KM/kW]	Skrzynia biegów	Stan licznika [km] (odczytany)	Ilość drzwi/miejsc
z zapłonem samoczynnym	1950	150/110	automatyczna	40 177	4/5
Nr rej. pojazdu	Nr nadwozia (VIN)		Data 1-rej./rok prod.	Następne bad. tech.	Lakier
WE2U743	W1K1183121N200096		05-03-2021/2021	05-03-2026	biały/2-warstwowa

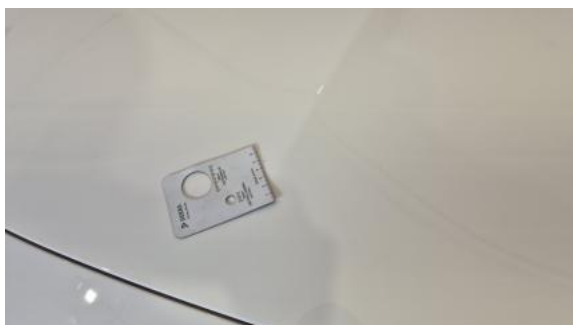
Fot. 37
Pokrywa komory silnika - Rysa/odprysk 1

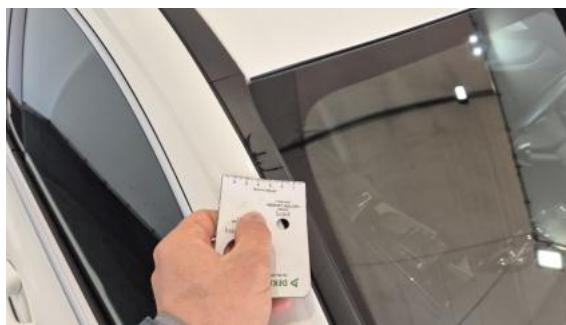
Poz.	Nazwa części	Nr katalogowy	Opis uszkodzenia	NS [%]
1	Listwa ozdobna boczna szyby przed. R	1186905000	zarysowanie

Fot. 38
Uszczelka/listwa szyby czołowej - Rysa/odprysk 1

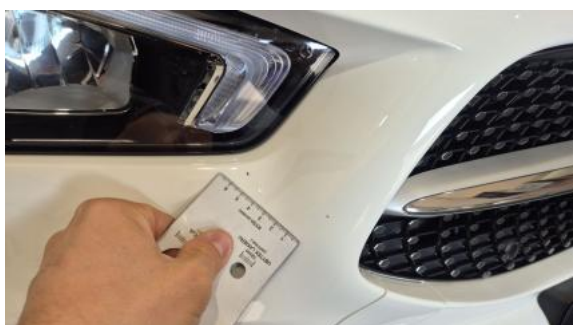
Fot. 39
Zderzak - Rysa/odprysk 1

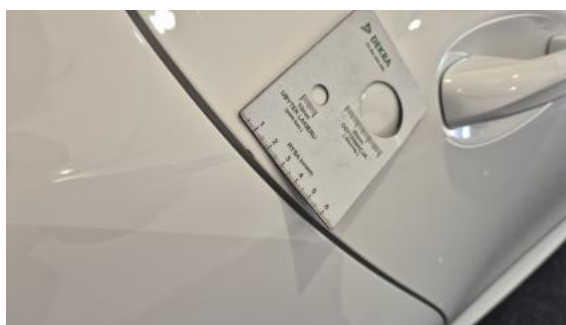
Fot. 40
Drzwi tylne P - Rysa/odprysk 1

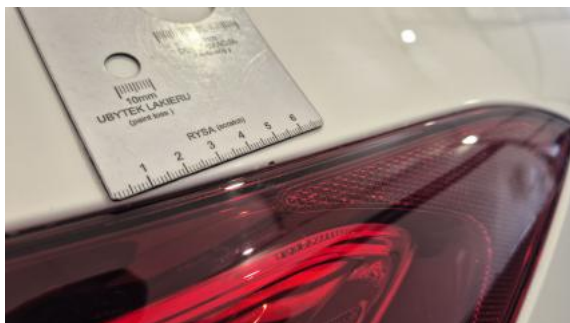
Fot. 41
Błotnik tylny P / Ściana boczna P - Rysa/odprysk 1

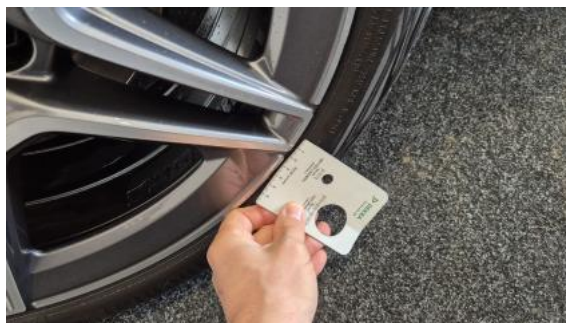
Fot. 42
Felga tylna P - Rysa/odprysk 1

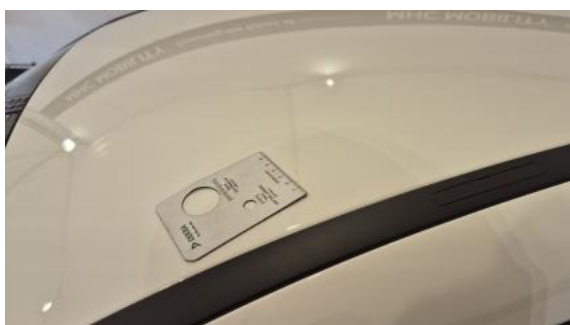
Fot. 43
Dach - Rysa/odprysk 1

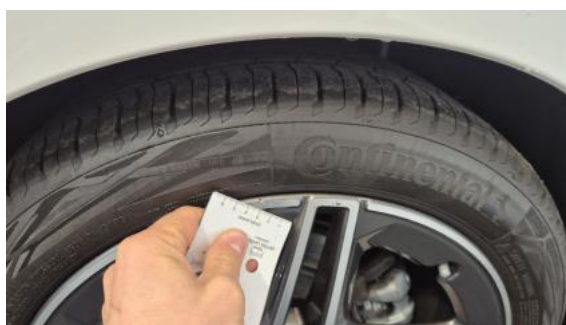
Fot. 44
Felga tylna L - Rysa/odprysk 1

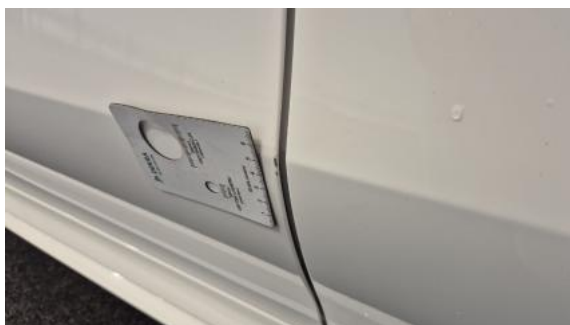
Fot. 45
Drzwi przed L - Rysa/odprysk 1

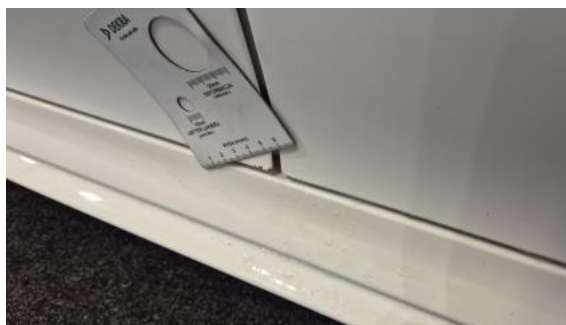
Fot. 46
Drzwi przed L - Rysa/odprysk 2

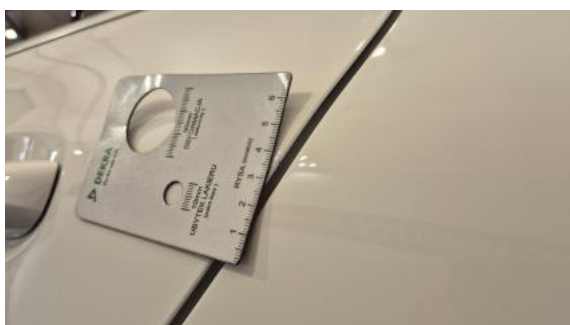
Fot. 47
Drzwi tylne L - Rysa/odprysk 1

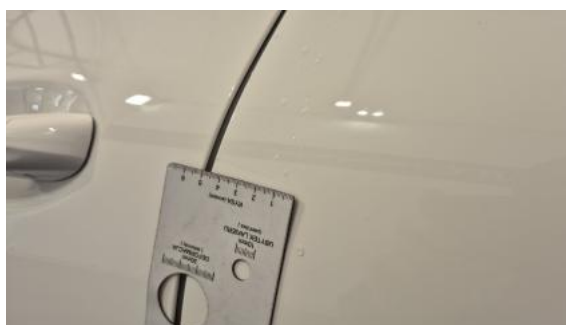
Fot. 48
Drzwi tylne L - Rysa/odprysk 2
