Nr zlecenia DEKRA: MHC/WAW/31386/22/06/03  
Nr zlecenia/szkody:  
Data zlecenia: 03-06-2022

## Ocena stanu technicznego pojazdu

| 0128239 | <b>SKODA, Octavia III 17-20, Octavia 1.5 TSI ACT Style DSG</b> | | | | hatchback |

**Data oględzin:** 10-06-2022

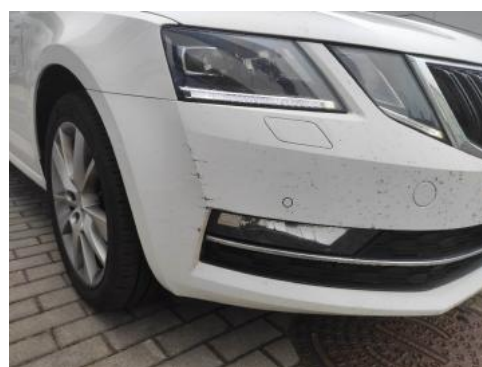
**Fot. 24**  
Zderzak (Zdjęcie poglądowe 1)

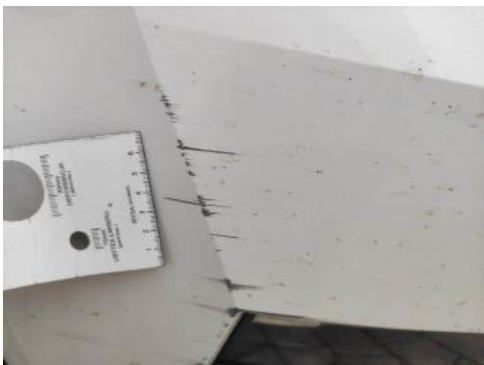
| Poz. | Nazwa części | Nr katalogowy | Opis uszkodzenia | Czas [rbg] |
|---|---|---|---|---|
| 1 | Okładzina zderzaka przedniego | 5E0807221S | zarysowanie | |

**Fot. 25**  
Zderzak (Rysa/Odprysk)

| Poz. | Nazwa części | Rodzaj lakierowania | Opis uszkodzenia | NS [%] |
|---|---|---|---|---|
| 1 | Zderzak przedni k | K3 | | |

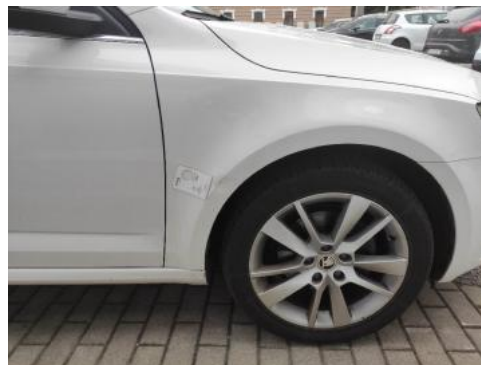
**Fot. 26**  
Błotnik przedni prawy (Zdjęcie poglądowe 1)

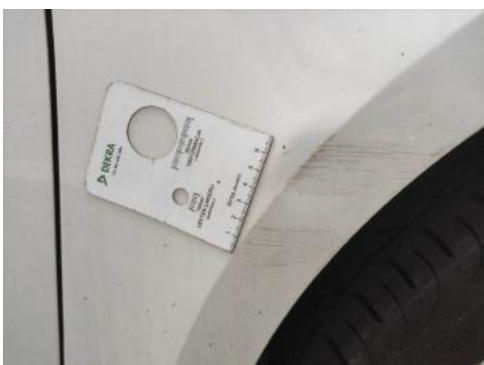
| Poz. | Nazwa części | Nr katalogowy | Opis uszkodzenia | Czas [rbg] |
|---|---|---|---|---|
| 2 | Błotnik przedni R | 5E0821106C | zarysowanie, wgniecenie | 1 |

**Fot. 27**  
Błotnik przedni prawy (Rysa/Odprysk)

| Poz. | Nazwa części | Rodzaj lakierowania | Opis uszkodzenia | NS [%] |
|---|---|---|---|---|
| 2 | Błotnik przedni kompletny R | III | | |

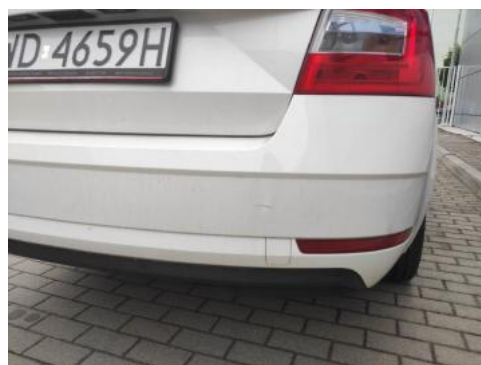
**Fot. 28**  
Zderzak tylny (Zdjęcie poglądowe 1)

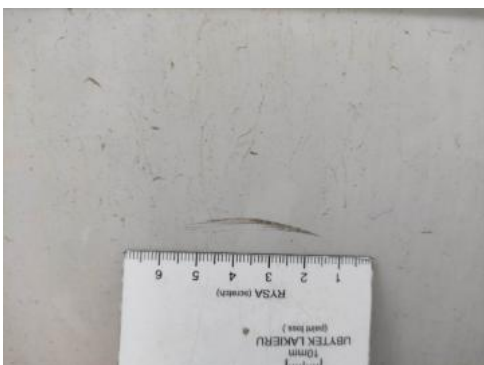
| Poz. | Nazwa części | Nr katalogowy | Opis uszkodzenia | Czas [rbg] |
|---|---|---|---|---|
| 1 | Okładzina zderzaka tylnego | 5E5807421G | zarysowanie | |

**Fot. 29**  
Zderzak tylny (Rysa/Odprysk)

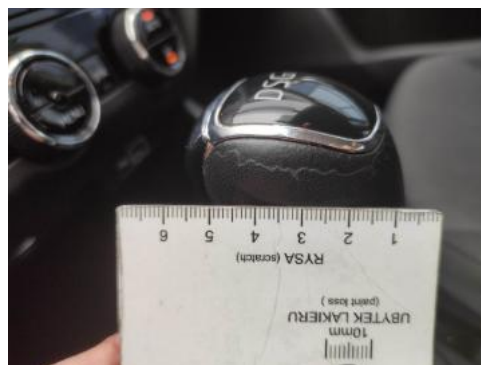
| Poz. | Nazwa części | Nr katalogowy | Opis uszkodzeń | Czas [rbg] |
|---|---|---|---|---|
| 1 | Gałka zmiany biegów | | przetarcie | |

**Fot. 30**  
pp\_galka\_dzwigni\_zmiany\_biegow (Inne)

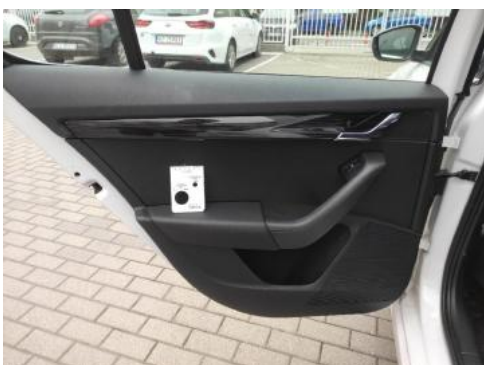
**Fot. 31**  
Tapicerka drzwi tylnych lewych (Zdjęcie poglądowe 1)

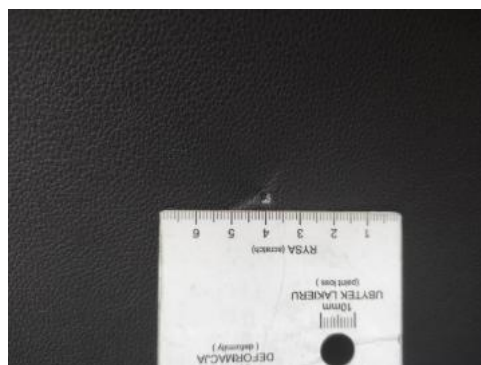
| 3 | Tapicerka drzwi tylnych L | 5E5867211A | ubytki materiału, wgniecenie | 2 |

**Fot. 32**  
Tapicerka drzwi tylnych lewych (Pęknięcie/Rozerwanie)
