Nr zlecenia DEKRA: MHC/WAW/15539/25/03/03
Nr zlecenia/szkody:
Data zlecenia: 03-03-2025

Ocena stanu technicznego pojazdu

Eurotax-Kod EC	Marka, model, typ pojazdu				Rodzaj nadwozia
0138738	MERCEDES-BENZ, CLA Shooting Brake [X 118] 19-23, CLA 200 AM...				KOM
Rodzaj silnika	Pojemność [ccm]	Moc [KM/kW]	Skrzynia biegów	Stan licznika [km] (odczytany)	Ilość drzwi/miejsc
z zapłonem iskrowym	1332	163/120	automatyczna	93 878	5/5
Nr rej. pojazdu	Nr nadwozia (VIN)		Data 1-rej./rok prod.	Następne bad. tech.	Lakier
WE2U750	W1K1186871N201736		05-03-2021/2021	01-03-2026	szary/METALIK

Data oględzin: 05-03-2025

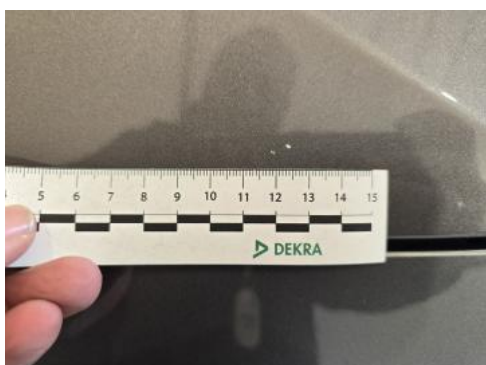
Fot. 37
Pokrywa komory silnika - Rysa/odprysk 1

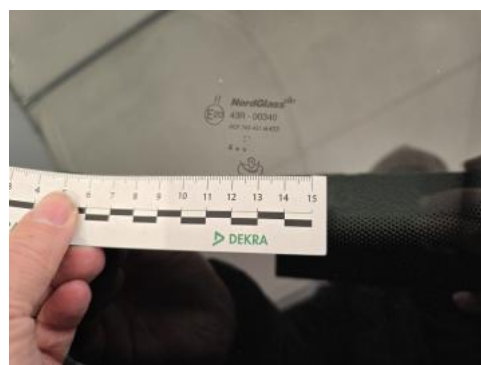
Fot. 38
Szyba czołowa - Inne 1

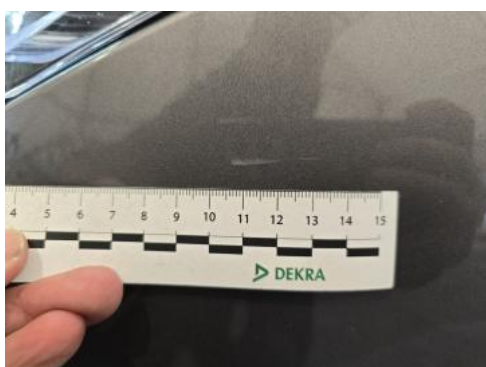
Fot. 39
Zderzak - Rysa/odprysk 1

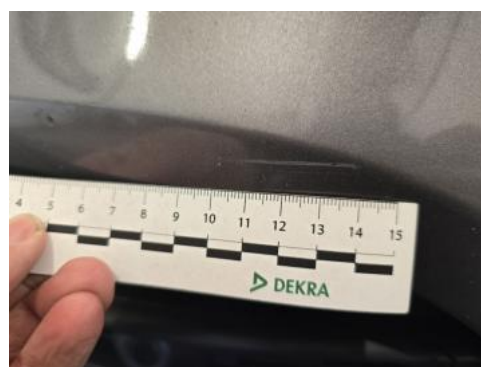
Fot. 40
Zderzak() - Rysa/odprysk 3

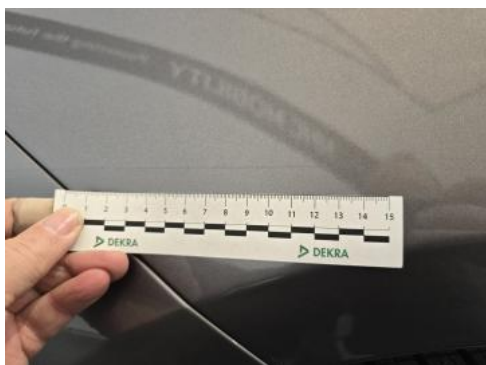
Fot. 41
Błotnik tylny P / Ściana boczna P - Rysa/odprysk 1

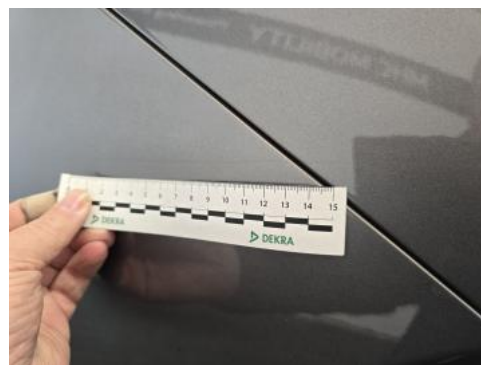
Fot. 42
Zderzak tylny - Rysa/odprysk 1

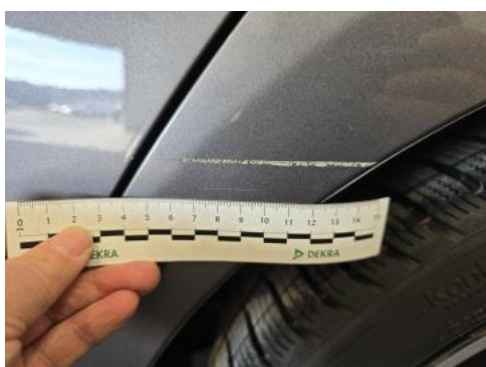
Poz.	Nazwa części	Nr katalogowy	Opis uszkodzenia	Czas [rbg]
1	Błotnik tylny L	1186307500	głębokie, zarysowanie

Fot. 43
Błotnik tylny L / Ściana boczna L - Rysa/odprysk 1

Poz.	Nazwa części	Rodzaj lakierowania	Opis uszkodzenia	NS [%]
1	Błotnik tylny K L	III

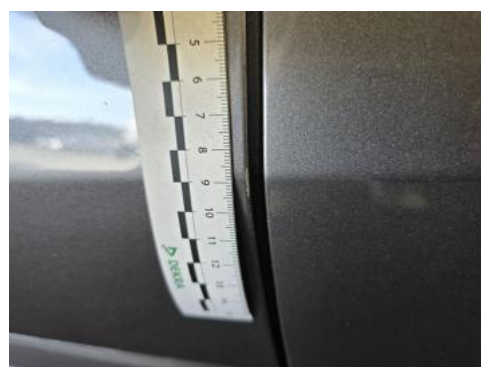
Fot. 44
Drzwi przed L - Rysa/odprysk 1

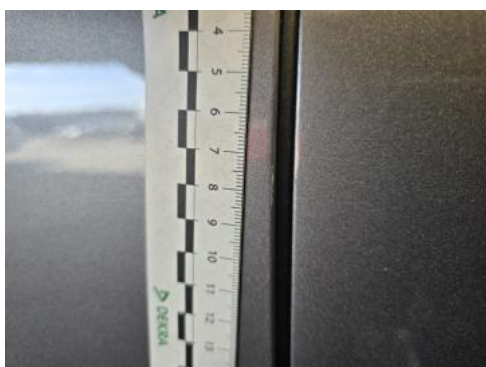
Fot. 45
Drzwi przed L() - Rysa/odprysk 3

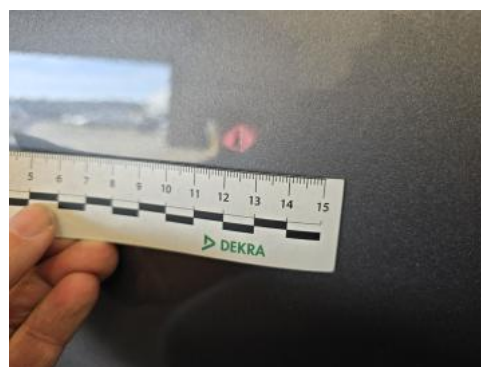
Fot. 46
Drzwi przed L - Wgniecenie/odkształcenie 1

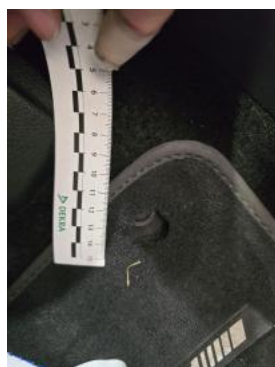
Fot. 47
Dywanik prze L - Pęknięcie/rozerwanie 1
