## Ocena stanu technicznego pojazdu

| 0137157 | <b>VOLVO, XC90 19-, XC 90 B5 D AWD Inscription 7os aut</b> | | | | KOM |
| WE3M213 | YV1LFK2UCM1760641 | | 31-05-2021/2021 | 30-05-2024 | niebieski/2-warstwowy metalizowany |

**Data oględzin:** 06-12-2023

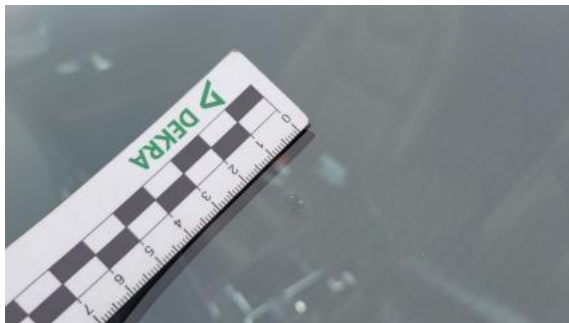
**Fot. 33**

| Poz. | Nazwa części | Nr katalogowy | Opis uszkodzenia | NS [%] |
|---|---|---|---|---|
| 1 | Szyba przednia barwiona/ogrzew. | 32244984 | pęknięcie/rozerwanie | |

Szyba czołowa - Pęknięcie/rozerwanie 1

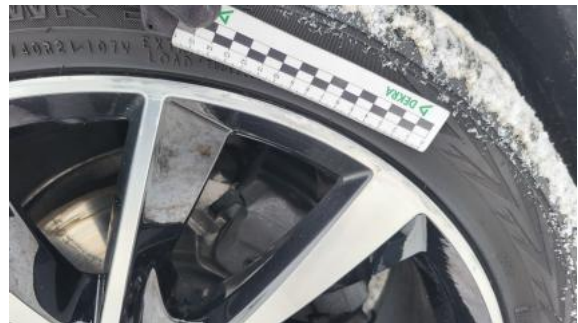
**Fot. 34**

| Poz. | Nazwa części | Nr katalogowy | Opis uszkodzeń | Czas [rbg] |
|---|---|---|---|---|
| 1 | Felga przednia R | | rysa/odprysk | |

Felga aluminiowa przednia P - Rysa/odprysk 1

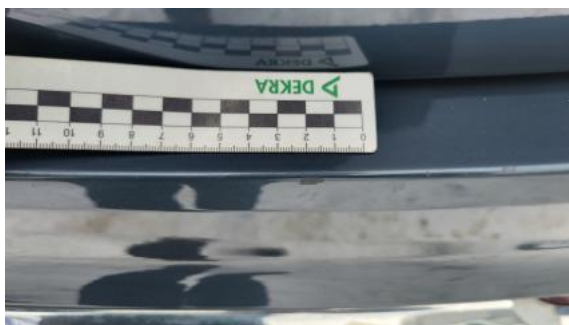
**Fot. 35**

| Poz. | Nazwa części | Nr katalogowy | Opis uszkodzenia | Czas [rbg] |
|---|---|---|---|---|
| 1 | Nakładka zderzaka tylnego, góra | 40001930 | rysa/odprysk | |

Zderzak tylny - Rysa/odprysk 1

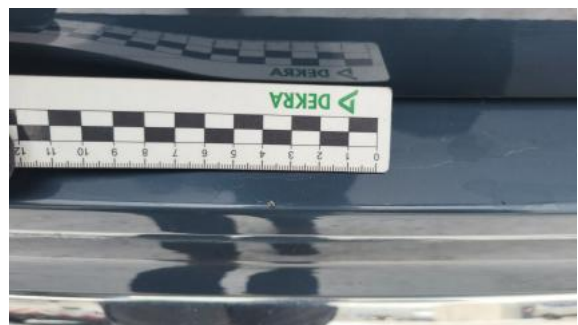
**Fot. 36**

Zderzak tylny - Rysa/odprysk 2

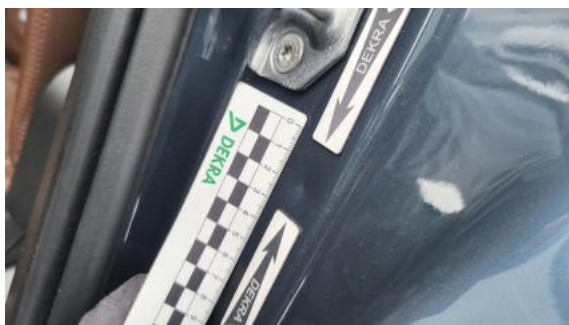
**Fot. 37**

| Poz. | Nazwa części | Nr katalogowy | Opis uszkodzenia | Czas [rbg] |
|---|---|---|---|---|
| 1 | Błotnik tylny L | 31416317 | wgniecenie/odkształcenie | 1 |

Błotnik tylny L / Ściana boczna L - Wgniecenie/odkształcenie 1

| Poz. | Nazwa części | Rodzaj lakierowania | Opis uszkodzenia | NS [%] |
|---|---|---|---|---|
| 1 | Błotnik tylny K L | III | | |
