Nr zlecenia DEKRA: MHC/WAW/07296/25/01/30
Nr zlecenia/szkody:
Data zlecenia: 30-01-2025

Ocena stanu technicznego pojazdu

Eurotax-Kod EC	Marka, model, typ pojazdu				Rodzaj nadwozia
0130233	SEAT, Leon ST 16-20, Leon 1.6 TDI Full LED S&S				KOM
Rodzaj silnika	Pojemność [ccm]	Moc [KM/kW]	Skrzynia biegów	Stan licznika [km] (odczytany)	Ilość drzwi/miejsc
z zapłonem samoczynnym	1598	115/85	manualna	77 404	5/5
Nr rej. pojazdu	Nr nadwozia (VIN)		Data 1-rej./rok prod.	Następne bad. tech.	Lakier
WE345XW	VSSZZZ5FZLR029546		10-12-2019/2019	04-12-2025	czerwony/UNI

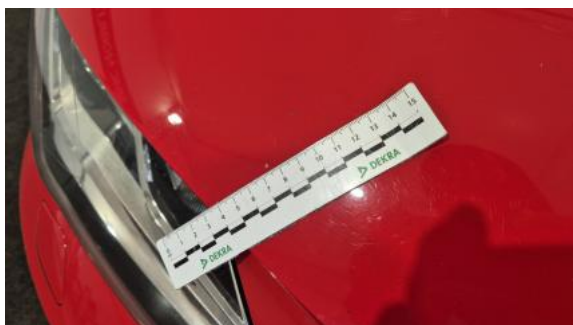
2	Pokrywa przednia	5F0823031C	rysa/odprysk	
3	Dach	5F9817111	rysa/odprysk	
4	Klamka zewnętrzna drzwi przednich R	5G0837206NGRU	rysa/odprysk	
5	Ostona lusterka zewnętrznego R	5F0857538BGRU	rysa/odprysk	
6	Drzwi tylne (nieuzbrojone) L	5F9833055	rysa/odprysk	
7	Okiadzina zderzaka tylnego	5F9807421ADGRU	rysa/odprysk	
8	Błotnik tylny L	5F9809837	rysa/odprysk	
9	Komplet nakładek pokrywy tylnej	5F9867601GVS9	rysa/odprysk

Fot. 37
Pokrywa komory silnika - Rysa/odprysk 1

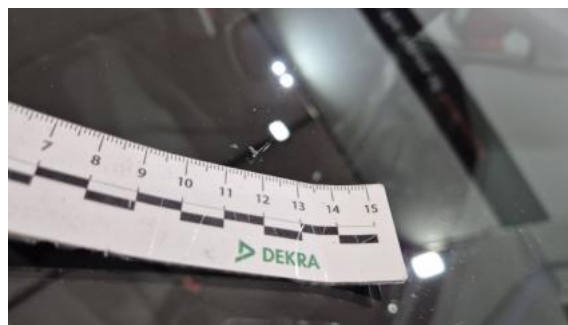
Fot. 38
Szyba czołowa - Pęknięcie/rozerwanie 1

Poz.	Nazwa części	Nr katalogowy	Opis uszkodzenia	NS [%]
1	Wykładzina tłumiąca pokrywy przedniej	5F0863831E	pęknięcie/rozerwanie	
2	Szyba przednia barw.z czujnikiem deszczu	5F0845011ALNVB	pęknięcie	
3	Kpl.montażowy/naprawczy-kpl.do klejenia	DM009100

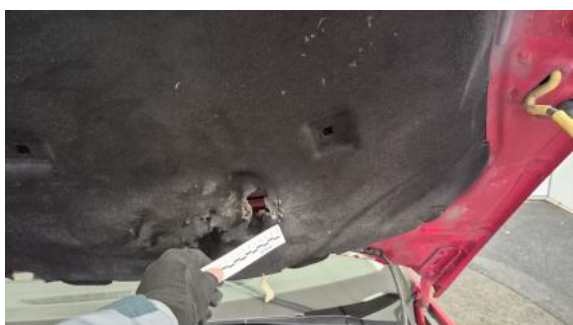
Fot. 39
Wykładzina pokrywy komory silnika - Pęknięcie/rozerwanie 1

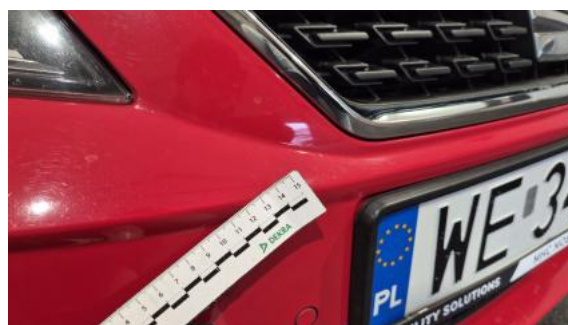
Poz.	Nazwa części	Nr katalogowy	Opis uszkodzenia	Czas [rbg]
1	Okładzina zderzaka przedniego	5F0807221RGRU	rysa/odprysk

Fot. 40
Zderzak - Rysa/odprysk 1

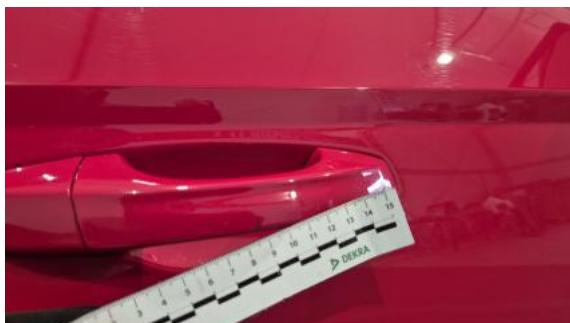
Fot. 41
Klamka drzwi prz P - Rysa/odprysk 1

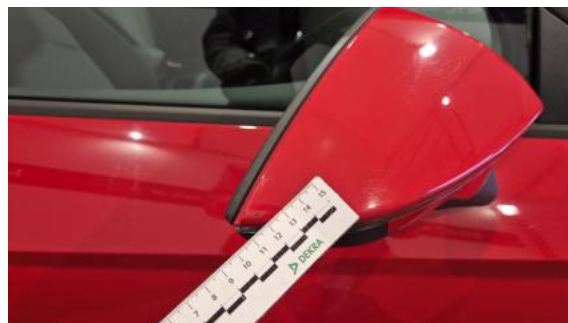
Fot. 42
Lusterko zew P - Rysa/odprysk 1

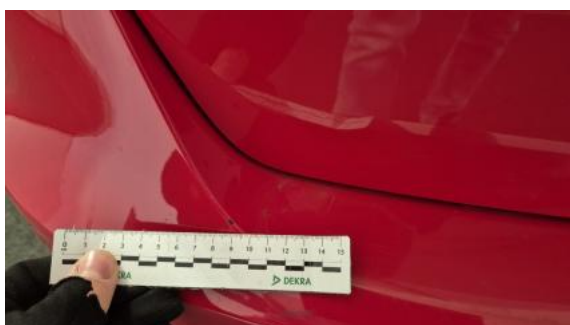
Fot. 43
Zderzak tylny - Rysa/odprysk 1

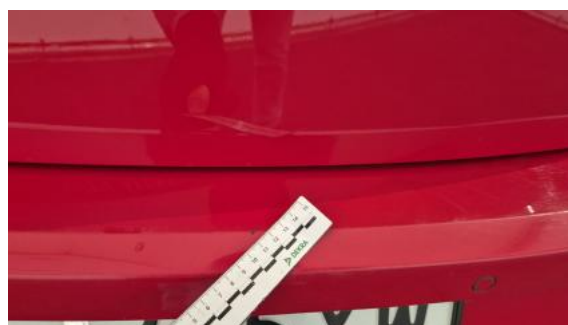
Fot. 44
Zderzak tylny - Rysa/odprysk 2

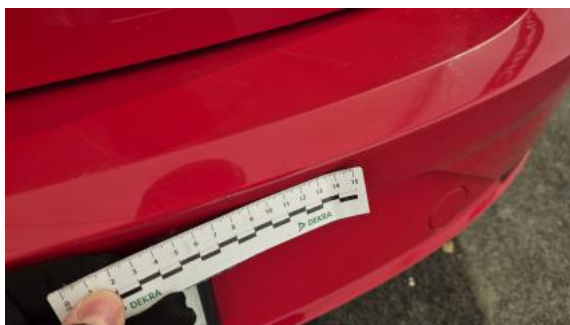
Fot. 45
Zderzak tylny() - Rysa/odprysk 3

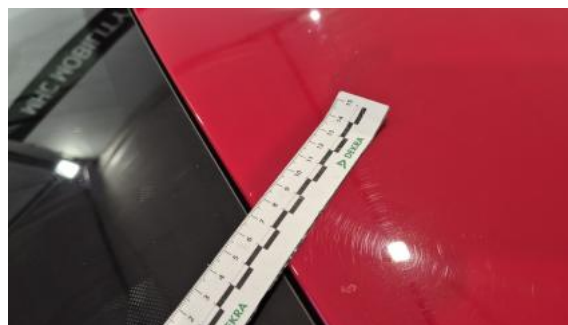
Fot. 46
Dach - Rysa/odprysk 1

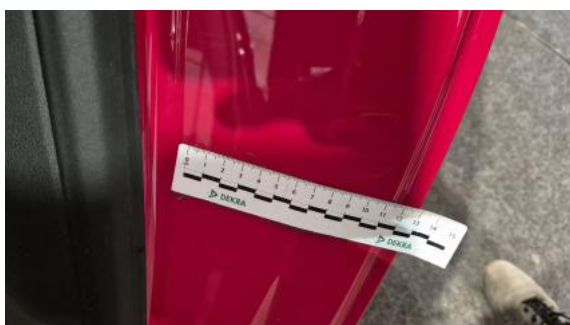
Fot. 47
Błotnik tylny L / Ściana boczna L - Rysa/odprysk 1

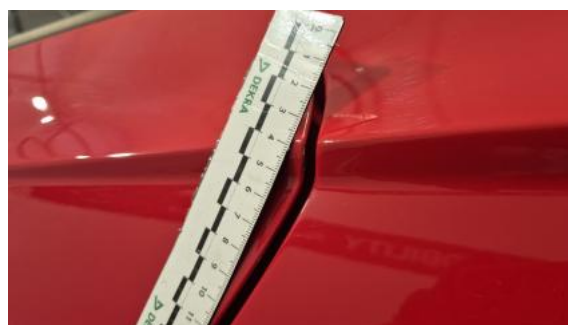
Fot. 48
Drzwi tylne L - Rysa/odprysk 1

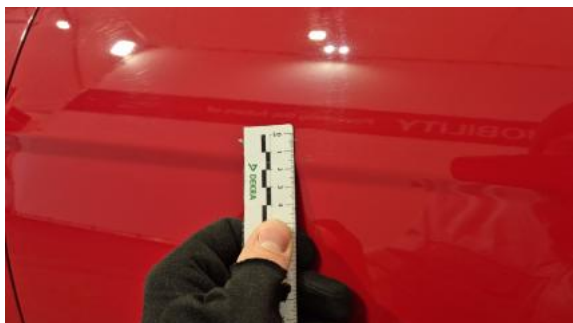
Fot. 49
Drzwi tylne L - Rysa/odprysk 2

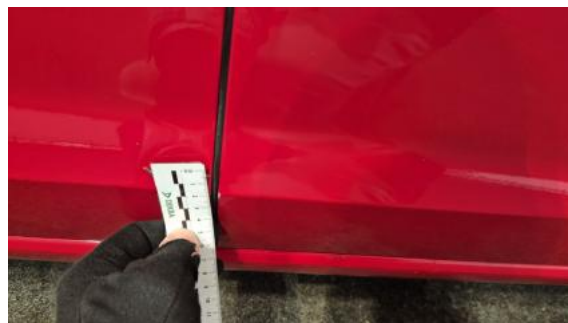
Fot. 50
Drzwi tylne L() - Rysa/odprysk 3

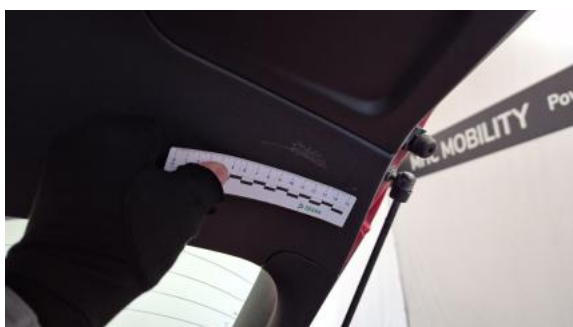
Fot. 51
Wykładzina pokrywy tylnej - Rysa/odprysk 1
