Nr zlecenia DEKRA: MHC/WAW/18018/24/03/08
Nr zlecenia/szkody:
Data zlecenia: 08-03-2024

Ocena stanu technicznego pojazdu

Eurotax-Kod EC	Marka, model, typ pojazdu				Rodzaj nadwozia
	MAZDA, 6 Kombi, 6 2.2. D 4x4 aut				KOM
Rodzaj silnika	Pojemność [ccm]	Moc [KM/kW]	Skrzynia biegów	Stan licznika [km] (odczytany)	Ilość drzwi/miejsc
z zapłonem samoczynnym	2191	184/135	automatyczna	110 763	5/5
Nr rej. pojazdu	Nr nadwozia (VIN)		Data 1-rej./rok prod.	Następne bad. tech.	Lakier
SK378NW	JMZGLF92801608819		17-10-2018/2018	06-10-2024	czarny/METALIK

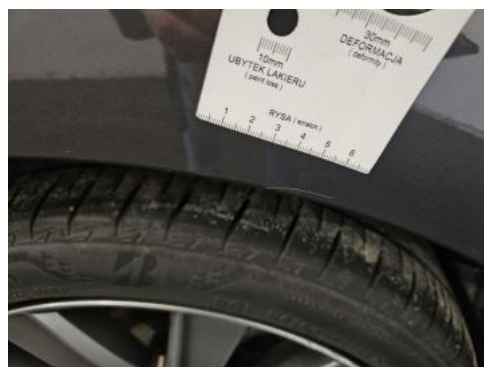
Poz.	Nazwa części	Nr katalogowy	Opis uszkodzenia	Czas [rbg]
1	Drzwi przednie (nieuzbrojone) L	GHY05902XJ	rysa/odprysk	
2	Drzwi tylne (nieuzbrojone) L	GHY07302XD	rysa/odprysk	
3	Błotnik tylny L	GRY97141X	rysa/odprysk

Fot. 36
Błotnik tylny L / Ściana boczna L - Rysa/odprysk 1

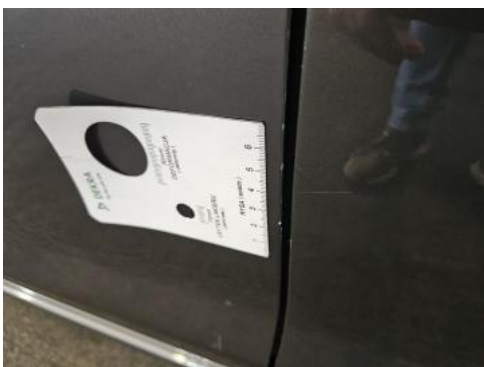
Fot. 37
Drzwi przed L - Rysa/odprysk 1

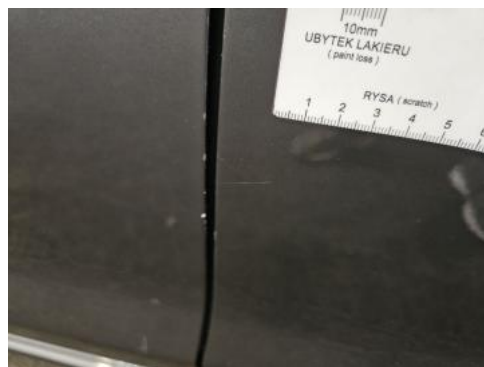
Fot. 38
Drzwi tylne L - Rysa/odprysk 1
