## Ocena stanu technicznego pojazdu

| 0137157 | <b>VOLVO, XC90 19-24, XC90 B5 D AWD Inscription 7os aut</b> | | | | KOM |
| WE2S824 | YV1LFK2VCM1732612 | | 23-02-2021/2021 | 22-02-2026 | brązowy/METALIK |

**Data oględzin:** 24-09-2025

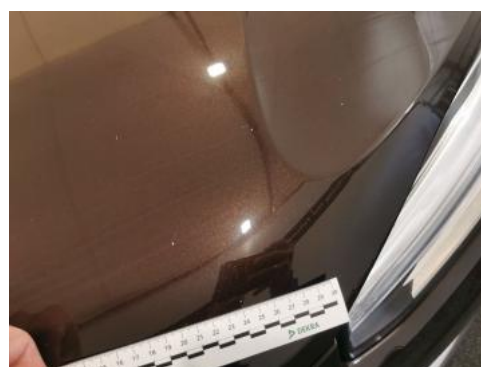
| Poz. | Nazwa części | Nr katalogowy | Opis uszkodzenia | Czas [rbg] |
|---|---|---|---|---|
| 1 | Pokrywa przednia | 31477040 | rysa/odprysk, wgniecenie/odkształcenie | |

**Fot. 40**  
Pokrywa komory silnika - Rysa/odprysk 1

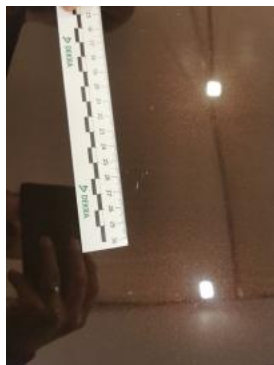
**Fot. 41**

Pokrywa komory silnika - Rysa/odprysk 2

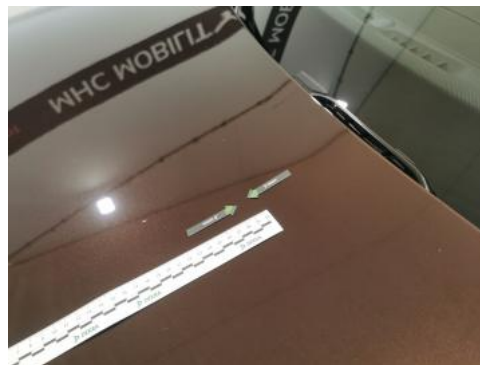
**Fot. 42**

Pokrywa komory silnika - Wgniecenie/odkształcenie 1

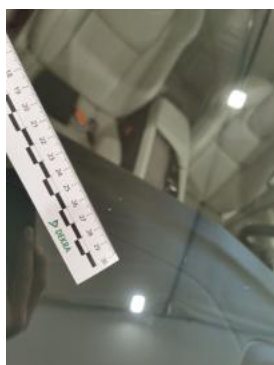
**Fot. 43**

| Poz. | Nazwa części | Nr katalogowy | Opis uszkodzenia | Czas [rbg] |
|---|---|---|---|---|
| 2 | Szyba przednia barwiona/ogrzew. | 32244984 | rysa/odprysk | |

Szyba czołowa - Rysa/odprysk 1

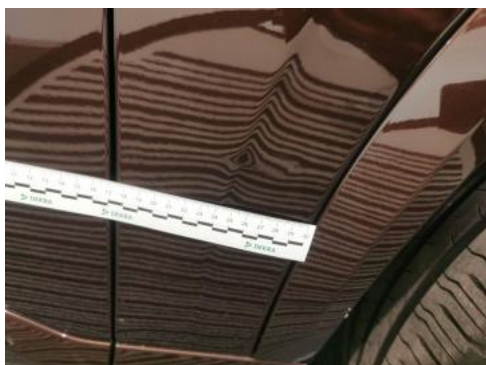
**Fot. 45**

| Poz. | Nazwa części | Nr katalogowy | Opis uszkodzenia | Czas [rbg] |
|---|---|---|---|---|
| 1 | Błotnik przedni R | 31651676 | wgniecenie/odkształcenie | 1 |

Łotnik przedni P - Wgniecenie/odkształcenie 1

| Poz. | Nazwa części | Rodzaj lakierowania | Opis uszkodzenia | NS [%] |
|---|---|---|---|---|
| 1 | Błotnik przedni kompletny R | III | | |

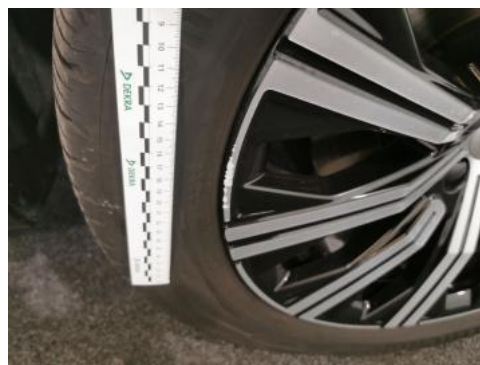
**Fot. 46**

| Poz. | Nazwa części | Nr katalogowy | Opis uszkodzenia | NS [%] |
|---|---|---|---|---|
| 2 | Tarcza koła aluminiowa przód R | 31680217 | rysa/odprysk | |

Felga aluminiowa przednia P - Rysa/odprysk 1

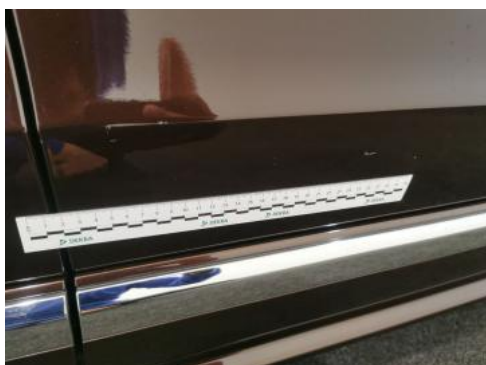
**Fot. 47**

| Poz. | Nazwa części | Nr katalogowy | Opis uszkodzenia | Czas [rbg] |
|---|---|---|---|---|
| 4 | Drzwi przednie (nieuzbrojone) R | 32133217 | rysa/odprysk | |

Drzwi przednie P - Rysa/odprysk 1

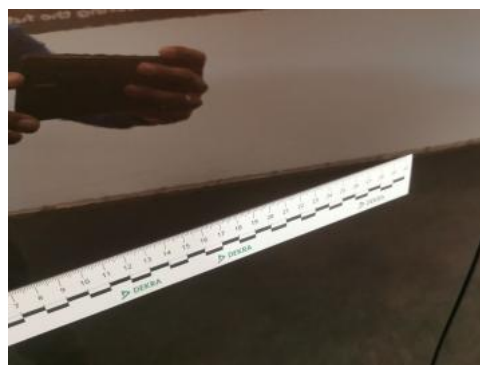
**Fot. 48**

| Poz. | Nazwa części | Nr katalogowy | Opis uszkodzenia | Czas [rbg] |
|---|---|---|---|---|
| 6 | Drzwi tylne (nieuzbrojone) R | 32420616 | rysa/odprysk | |

Drzwi tylne P - Rysa/odprysk 1

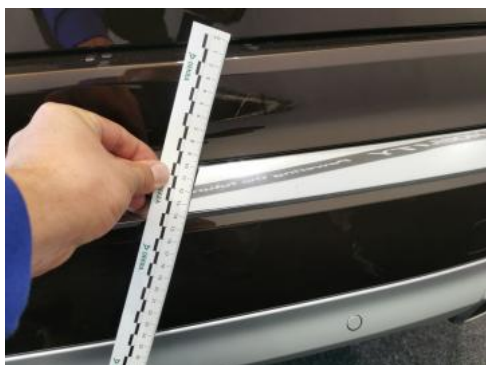
**Fot. 49**

| Poz. | Nazwa części | Nr katalogowy | Opis uszkodzenia | Czas [rbg] |
|---|---|---|---|---|
| 7 | Nakładka zderzaka tylnego, góra | 40001930 | rysa/odprysk | |

Zderzak tylny - Rysa/odprysk 1

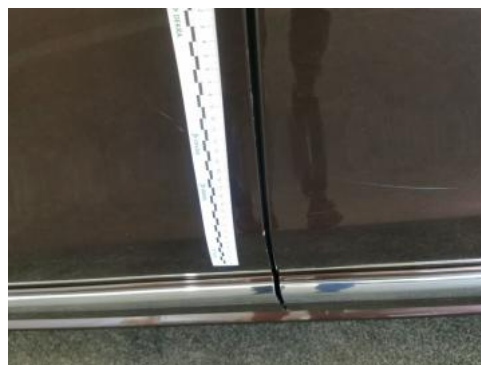
**Fot. 50**

| Poz. | Nazwa części | Nr katalogowy | Opis uszkodzenia | Czas [rbg] |
|---|---|---|---|---|
| 3 | Drzwi przednie (nieuzbrojone) L | 32420209 | rysa/odprysk | |

Drzwi przed L - Rysa/odprysk 1

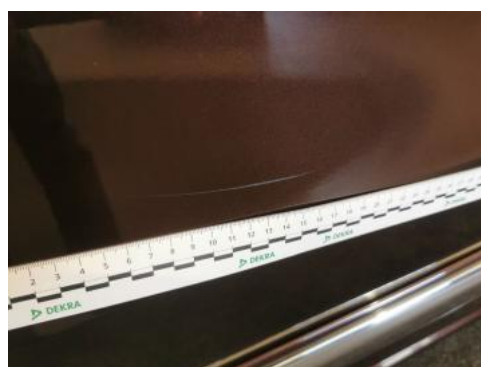
**Fot. 52**

| Poz. | Nazwa części | Nr katalogowy | Opis uszkodzenia | Czas [rbg] |
|---|---|---|---|---|
| 5 | Drzwi tylne (nieuzbrojone) L | 32321822 | rysa/odprysk | |

Drzwi tylne L - Rysa/odprysk 1

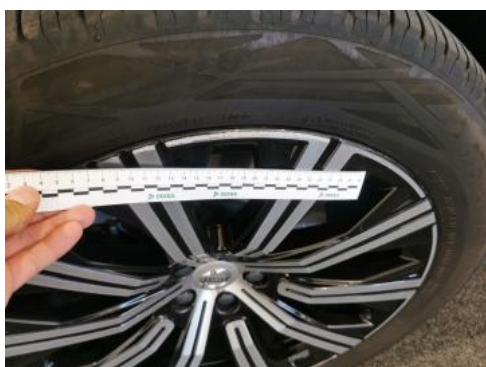
**Fot. 53**

| Poz. | Nazwa części | Nr katalogowy | Opis uszkodzenia | NS [%] |
|---|---|---|---|---|
| 1 | Tarcza koła aluminiowa przód L | 31680217 | rysa/odprysk | |

Felga Aluminiowa przednia L - Rysa/odprysk 1

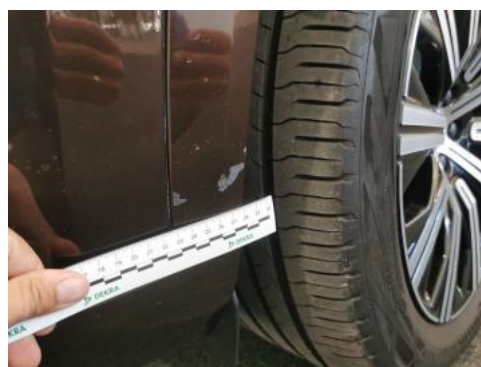
**Fot. 54**

| Poz. | Nazwa części | Nr katalogowy | Opis uszkodzenia | Czas [rbg] |
|---|---|---|---|---|
| 2 | Listwa ochronna rantu błotnika L | 31463342 | rysa/odprysk | 0.3 |

Listwa błotnika przedniego L - Rysa/odprysk 1

| Poz. | Nazwa części | Rodzaj lakierowania | Opis uszkodzenia | NS [%] |
|---|---|---|---|---|
| 2 | Poszerzenie błotnika przedniego L | K3 | | |

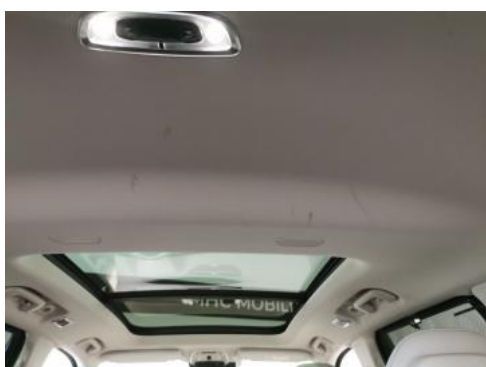
**Fot. 55**

| Poz. | Nazwa części | Nr katalogowy | Opis uszkodzenia | Czas [rbg] |
|---|---|---|---|---|
| 3 | Podsufitka | 32447085 | zabrudzenie | |

Podsufitka - Inne 1
