Nr zlecenia DEKRA: MHC/WAW/85476/23/12/04  
Nr zlecenia/szkody:  
Data zlecenia: 04-12-2023

## Ocena stanu technicznego pojazdu

| 0135740 | <b>VOLVO, XC40 17-21, XC 40 T3 Momentum Pro aut</b> | | | | KOM |

**Data oględzin:** 06-12-2023

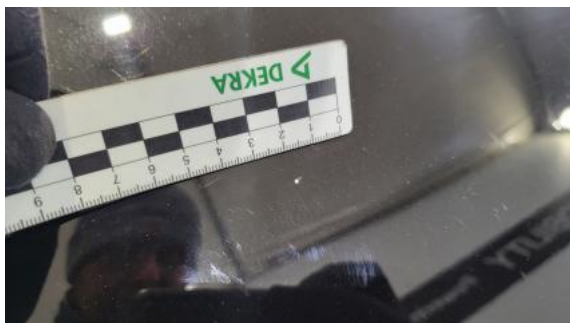
**Fot. 33**

| Poz. | Nazwa części | Nr katalogowy | Opis uszkodzenia | Czas [rbg] |
|---|---|---|---|---|
| 1 | Pokrywa przednia | 32318845 | rysa/odprysk | |

Pokrywa komory silnika - Rysa/odprysk 1

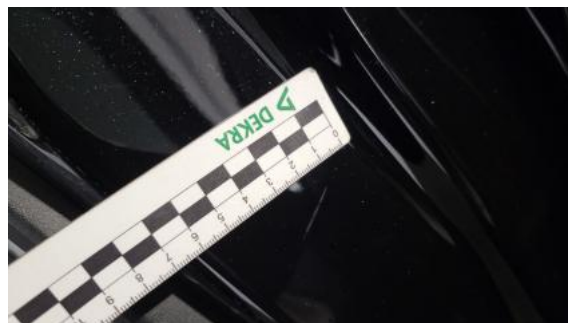
**Fot. 34**

| Poz. | Nazwa części | Nr katalogowy | Opis uszkodzenia | Czas [rbg] |
|---|---|---|---|---|
| 4 | Błotnik tylny R | 32310037 | rysa/odprysk | |

Ścianka tylna P / Ścianka boczna P - Rysa/odprysk 1

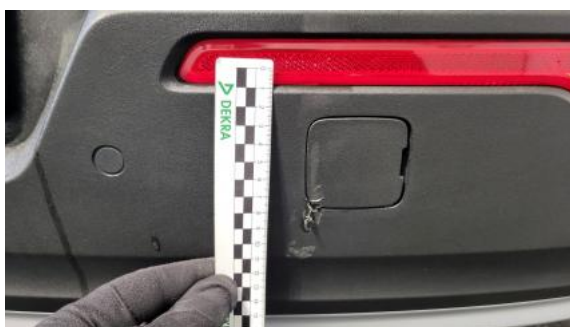
**Fot. 35**

| Poz. | Nazwa części | Nr katalogowy | Opis uszkodzenia | NS [%] |
|---|---|---|---|---|
| 2 | Spojler zderzaka tylnego | 32136120 | wgniecenie/odkształcenie | |

Zderzak tylny cz. dolna - Wgniecenie/odkształcenie 1

Do wymiany

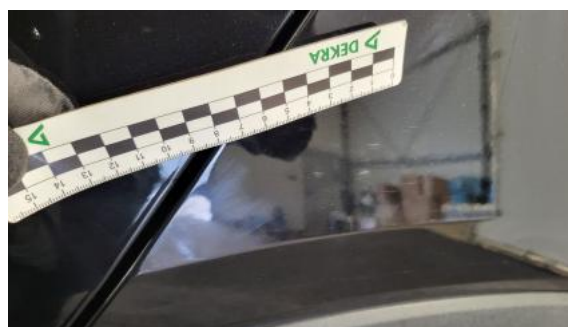
**Fot. 36**

| Poz. | Nazwa części | Nr katalogowy | Opis uszkodzenia | Czas [rbg] |
|---|---|---|---|---|
| 3 | Błotnik tylny L | 32310036 | rysa/odprysk | |

Ścianka tylna L / Ścianka boczna L - Rysa/odprysk 1

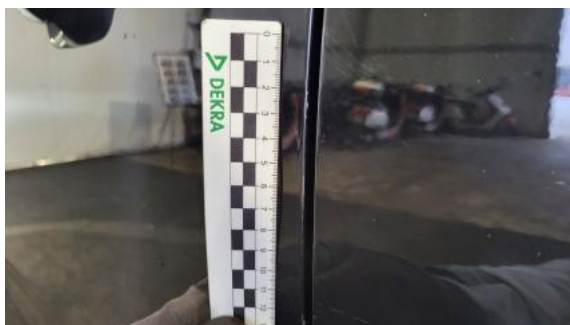
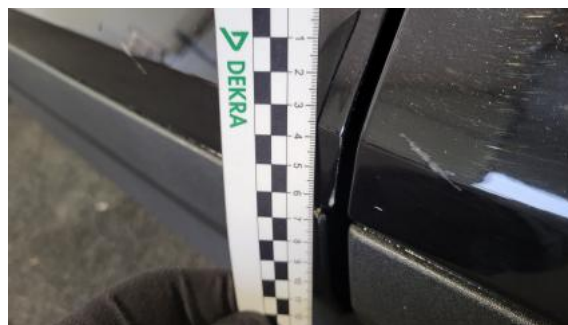
**Fot. 37**

| Poz. | Nazwa części | Nr katalogowy | Opis uszkodzenia | Czas [rbg] |
|---|---|---|---|---|
| 2 | Poszycie drzwi przednich L | 31479742 | rysa/odprysk | |

Drzwi przed L - Rysa/odprysk 1
