Nr zlecenia DEKRA: MHC/WAW/15959/25/03/04
Nr zlecenia/szkody:
Data zlecenia: 04-03-2025

Ocena stanu technicznego pojazdu

Eurotax-Kod EC	Marka, model, typ pojazdu				Rodzaj nadwozia
0143467	VOLVO, V60 18-21, V60 B3 B R-Design aut				KOM
Rodzaj silnika	Pojemność [ccm]	Moc [KM/kW]	Skrzynia biegów	Stan licznika [km] (odczytany)	Ilość drzwi/miejsc
z zapłonem iskrowym	1969	163/120	automatyczna	94 123	5/5
Nr rej. pojazdu	Nr nadwozia (VIN)		Data 1-rej./rok prod.	Następne bad. tech.	Lakier
WE2S831	YV1ZWK6VDM2437978		23-02-2021/2021	23-02-2026	grafitowy/METALIK

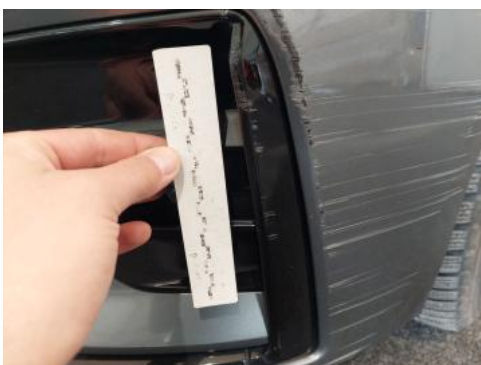
Poz.	Nazwa części	Nr katalogowy	Opis uszkodzenia	Czas [rbg]
1	Ośłona zderzak przedniego lewa		rysa/odprysk	0.01

Fot. 39
Kratka/zaślepka halogenu L - Rysa/odprysk 1

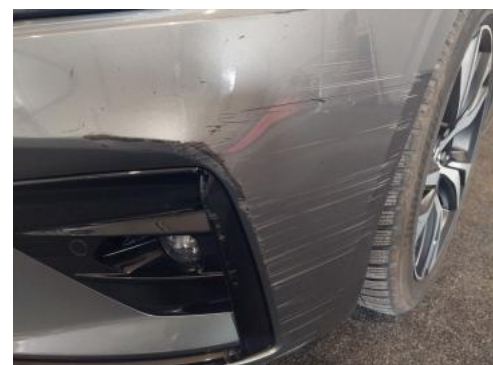
Fot. 40
Zderzak przedni cz L - zdjęcie poglądowe 1

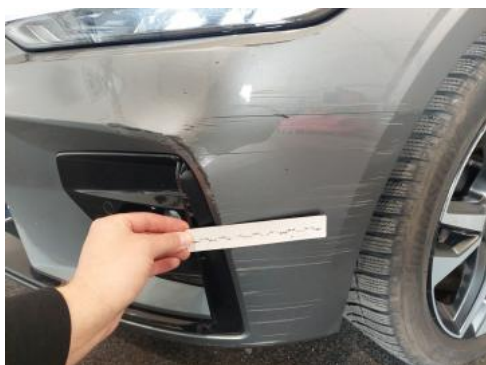
Fot. 41
Zderzak przedni cz L - Rysa/odprysk 1

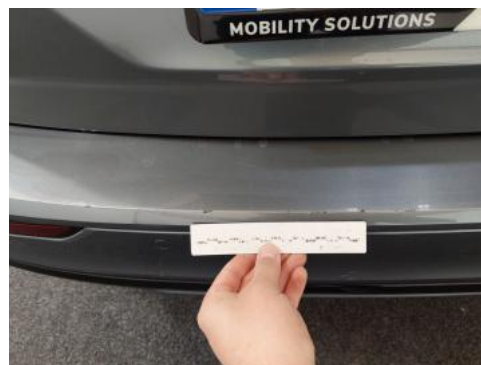
Fot. 42
Zderzak tylny cz górna - Rysa/odprysk 1

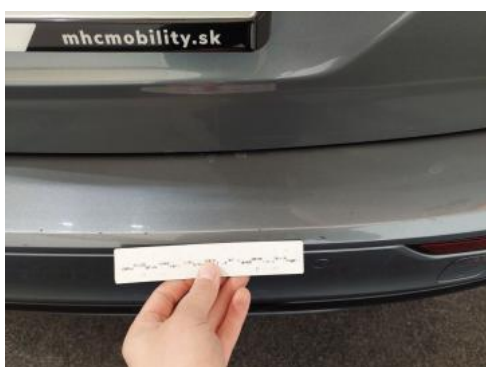
Fot. 43
Zderzak tylny cz górna - Rysa/odprysk 2

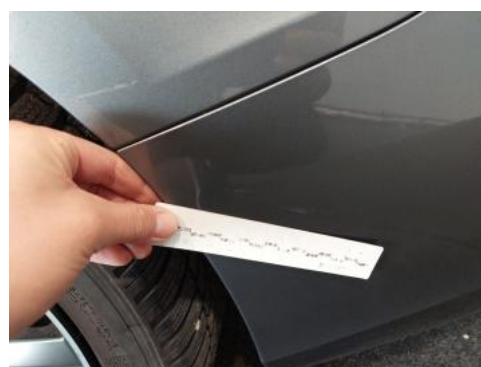
Fot. 44
Zderzak tylny cz L - Rysa/odprysk 1

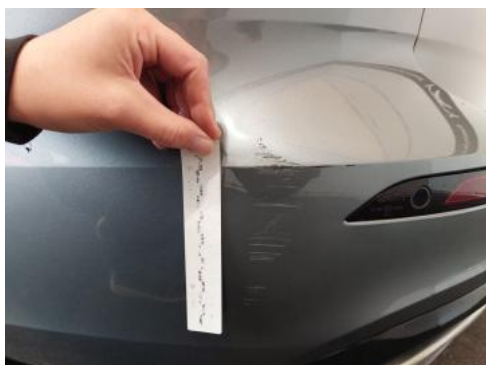
Fot. 45
Zderzak tylny cz L - Rysa/odprysk 2

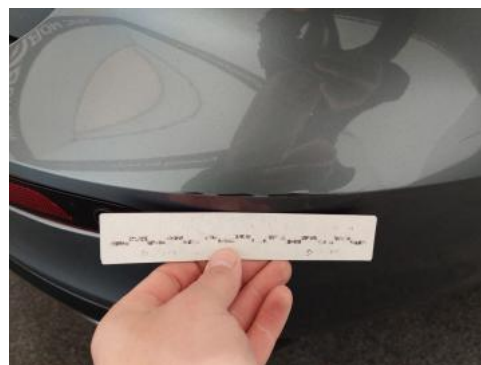
Fot. 46
Zderzak tylny cz P - Rysa/odprysk 1

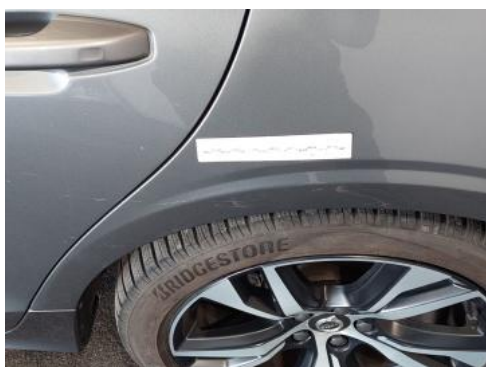
Fot. 47
Błotnik tylny L / Ściana boczna L - Rysa/odprysk 1

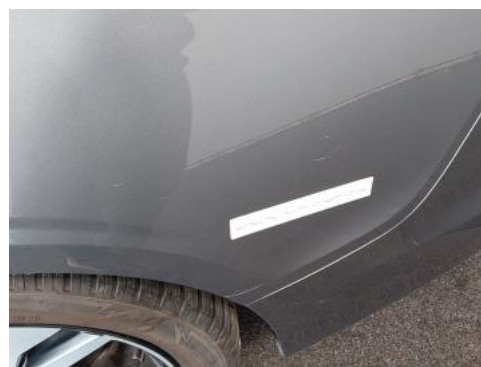
Fot. 48
Błotnik tylny L / Ściana boczna L - Rysa/odprysk 2

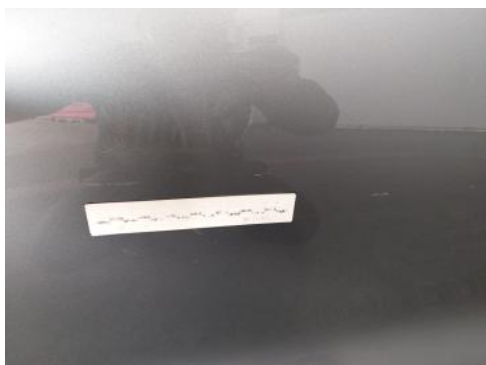
Fot. 49
Drzwi przed L - Rysa/odprysk 1

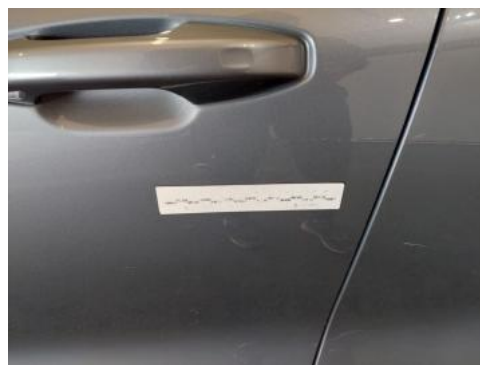
Fot. 50
Drzwi przed L - Rysa/odprysk 2

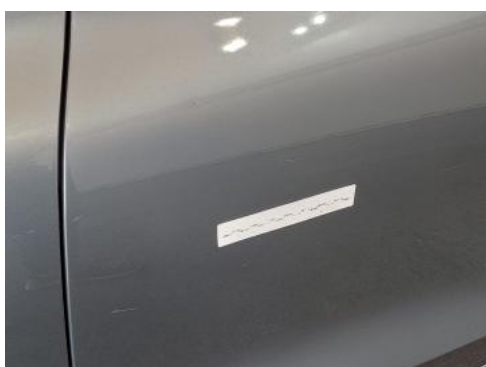
Fot. 51
Drzwi tylne L - Rysa/odprysk 1

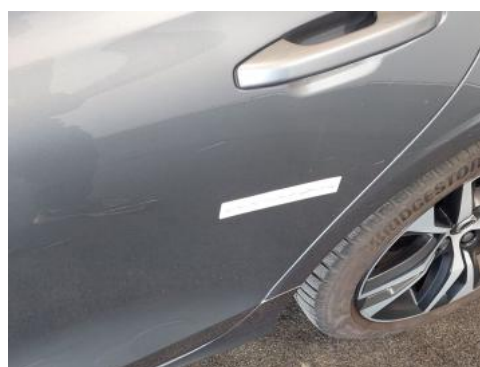
Fot. 52
Drzwi tylne L - Rysa/odprysk 2
