## Ocena stanu technicznego pojazdu

| 0119684 | <b>AUDI, A4 Allroad [8W] 16-19, A4 Allroad 2.0 TFSI Quattro S tronic</b> | | | | KOM |
| WD5319J | WAUZZZF41HA182841 | | 13-06-2017/2017 | 13-06-2023 | Granatowy/metalic |

**Data oględzin:** 20-06-2022

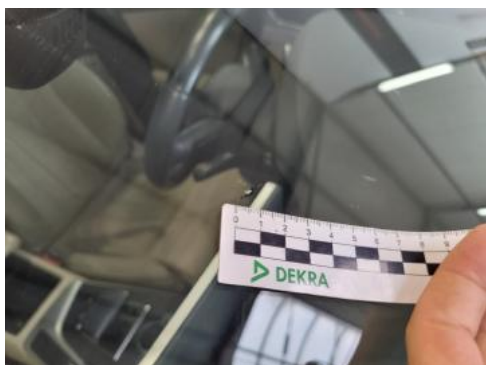
**Fot. 25**

| Poz. | Nazwa części | Nr katalogowy | Opis uszkodzenia | NS [%] |
|---|---|---|---|---|
| 1 | Szyba prz. aterm. barw. z czuj. deszczu | 8W0845099JNVB | pęknięcie | |

Szyba czołowa (Pęknięcie/Rozerwanie)

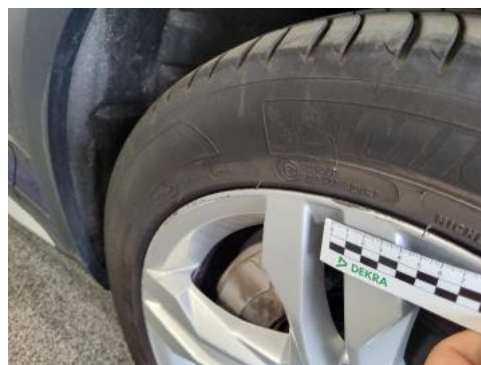
**Fot. 26**

| Poz. | Nazwa części | Nr katalogowy | Opis uszkodzenia | Czas [rbg] |
|---|---|---|---|---|
| 8 | Felga koła przedniego prawego | | rysa/odprysk | |

Felga przednia prawa (Rysa/Odprysk)

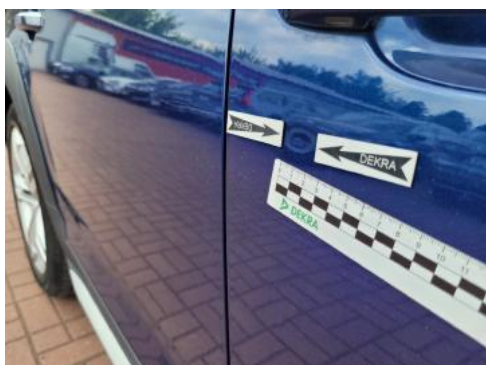
**Fot. 27**

| Poz. | Nazwa części | Nr katalogowy | Opis uszkodzenia | Czas [rbg] |
|---|---|---|---|---|
| 2 | Drzwi przednie (nieuzbrojone) R | 8W0831052 | wgniecenie | |

Drzwi przednie prawe (Wgniecie./Odształ.)

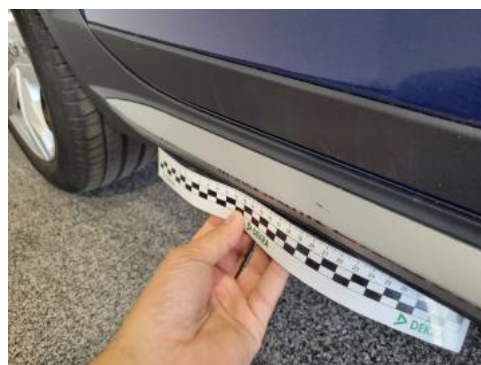
**Fot. 28**

| Poz. | Nazwa części | Nr katalogowy | Opis uszkodzenia | Czas [rbg] |
|---|---|---|---|---|
| 2 | Nakładka progu zewn. R | 8W9853860DMX3 | zarysowanie | |

Próg prawy (Rysa/Odprysk)

| Poz. | Nazwa części | Rodzaj lakierowania | Opis uszkodzenia | NS [%] |
|---|---|---|---|---|
| 2 | Ośłona progu R | K3 | | |

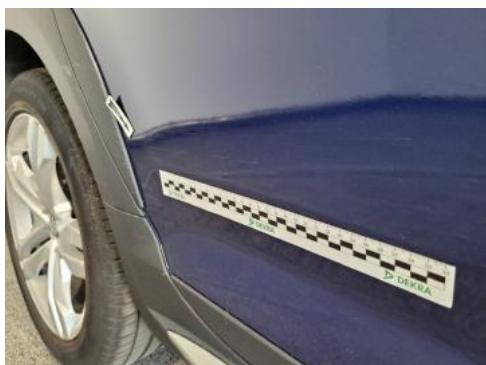
**Fot. 29**

| Poz. | Nazwa części | Nr katalogowy | Opis uszkodzenia | Czas [rbg] |
|---|---|---|---|---|
| 1 | Drzwi tylne (nieuzbrojone) R | 8W9833052B | zarysowanie | |

Drzwi tylne prawe (Rysa/Odprysk)

| Poz. | Nazwa części | Rodzaj lakierowania | Opis uszkodzenia | NS [%] |
|---|---|---|---|---|
| 1 | Drzwi tylne, część dolna C-E R | III | | |

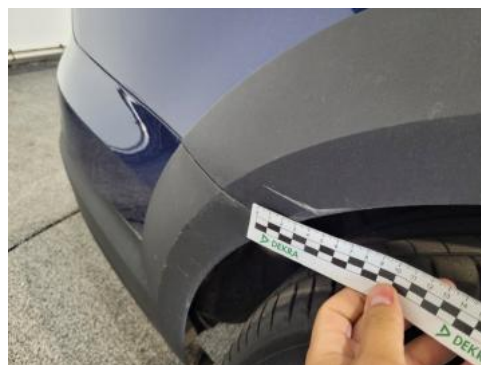
**Fot. 30**

Łotnik tylny prawy/ściana boczna prawa (Rysa/Odprysk)

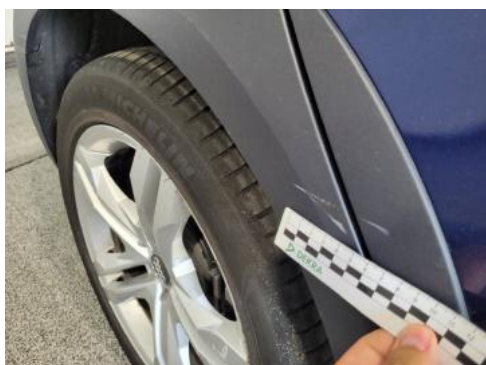
**Fot. 31**

Łotnik tylny prawy/ściana boczna prawa (Rysa/Odprysk 1)

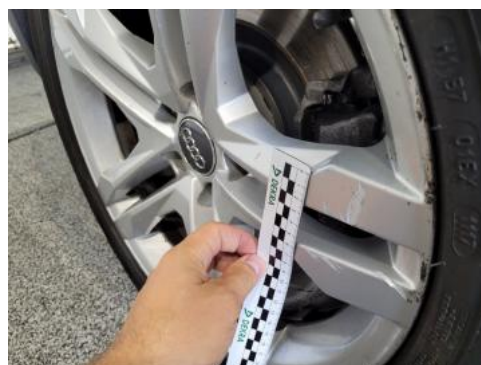
**Fot. 32**

| Poz. | Nazwa części | Nr katalogowy | Opis uszkodzenia | Czas [rbg] |
|---|---|---|---|---|
| 7 | Felga koła tylnego prawego | | zarysowanie | |

Felga tylna prawa (Rysa/Odprysk)

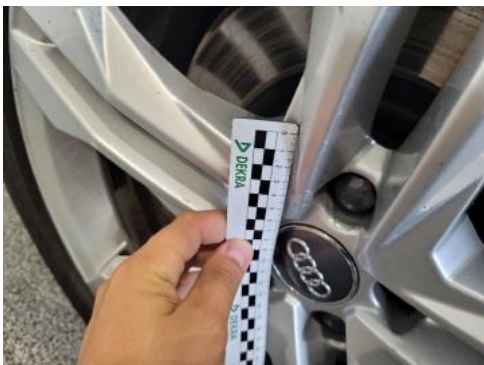
**Fot. 33**

Felga tylna prawa (Rysa/Odprysk 1)

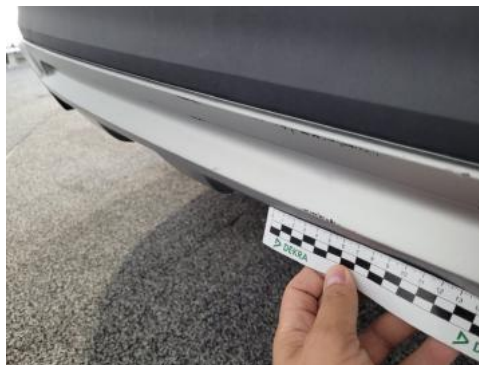
**Fot. 34**

Zderzak tylny (Rysa/Odprysk)

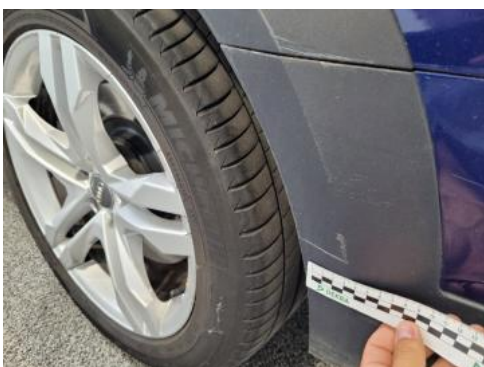
**Fot. 35**

Zderzak tylny (Rysa/Odprysk 1)

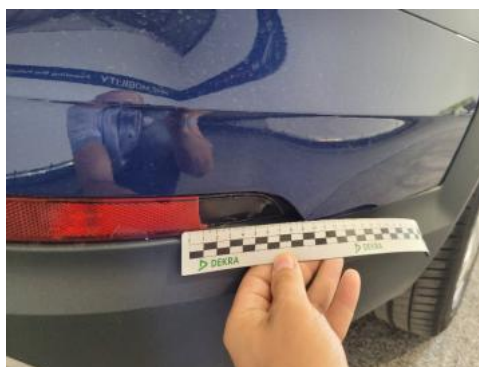
**Fot. 36**

Zderzak tylny (Pęknięcie/Rozerwanie)

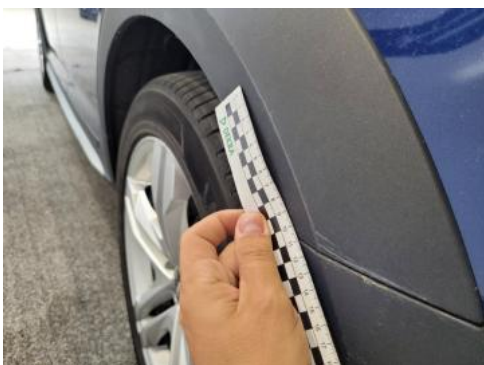
**Fot. 37**

Błotnik tylny lewy/ściana boczna lewa (Rysa/Odprysk)

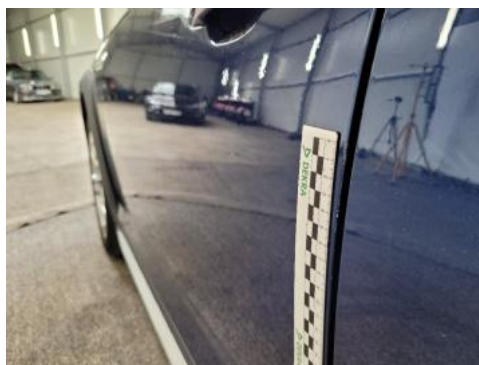
**Fot. 38**

| Poz. | Nazwa części | Nr katalogowy | Opis uszkodzenia | Czas [rbg] |
|---|---|---|---|---|
| 1 | Drzwi przednie (nieuzbrojone) L | 8W0831051 | rysa/odprysk | |

Drzwi przednie lewe (Rysa/Odprysk)

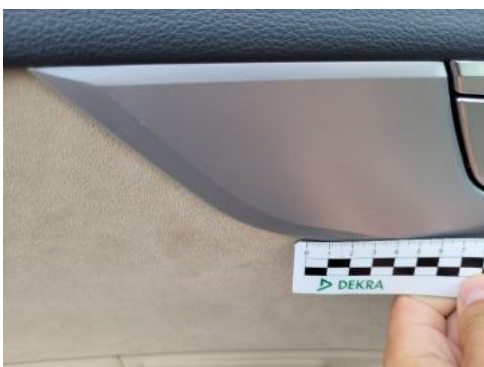
**Fot. 39**

| Poz. | Nazwa części | Nr katalogowy | Opis uszkodzenia | Czas [rbg] |
|---|---|---|---|---|
| 5 | Tapicerka drzwi, przód L | 8W0867103AWFA | rysa/odprysk | |

Tapicerka drzwi przednich lewych (Rysa/Odprysk)

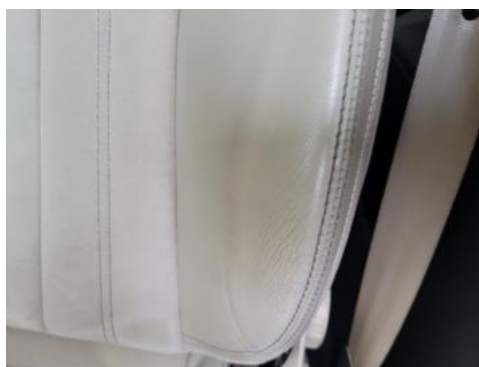
**Fot. 40**

| Poz. | Nazwa części | Nr katalogowy | Opis uszkodzenia | Czas [rbg] |
|---|---|---|---|---|
| 6 | Tapicerka oparcia 1.rząd L | 8W0881805AKGC | zarysowania eksploatacyjne | |

Fotel lewy (Rysa/Odprysk)
